ALVIK

Siljansnäs socken
Leksands kulturmiljöprogram

Antagen av samhällsbyggnadsutskottet 2021-05-27

**Dalarnas
museum**

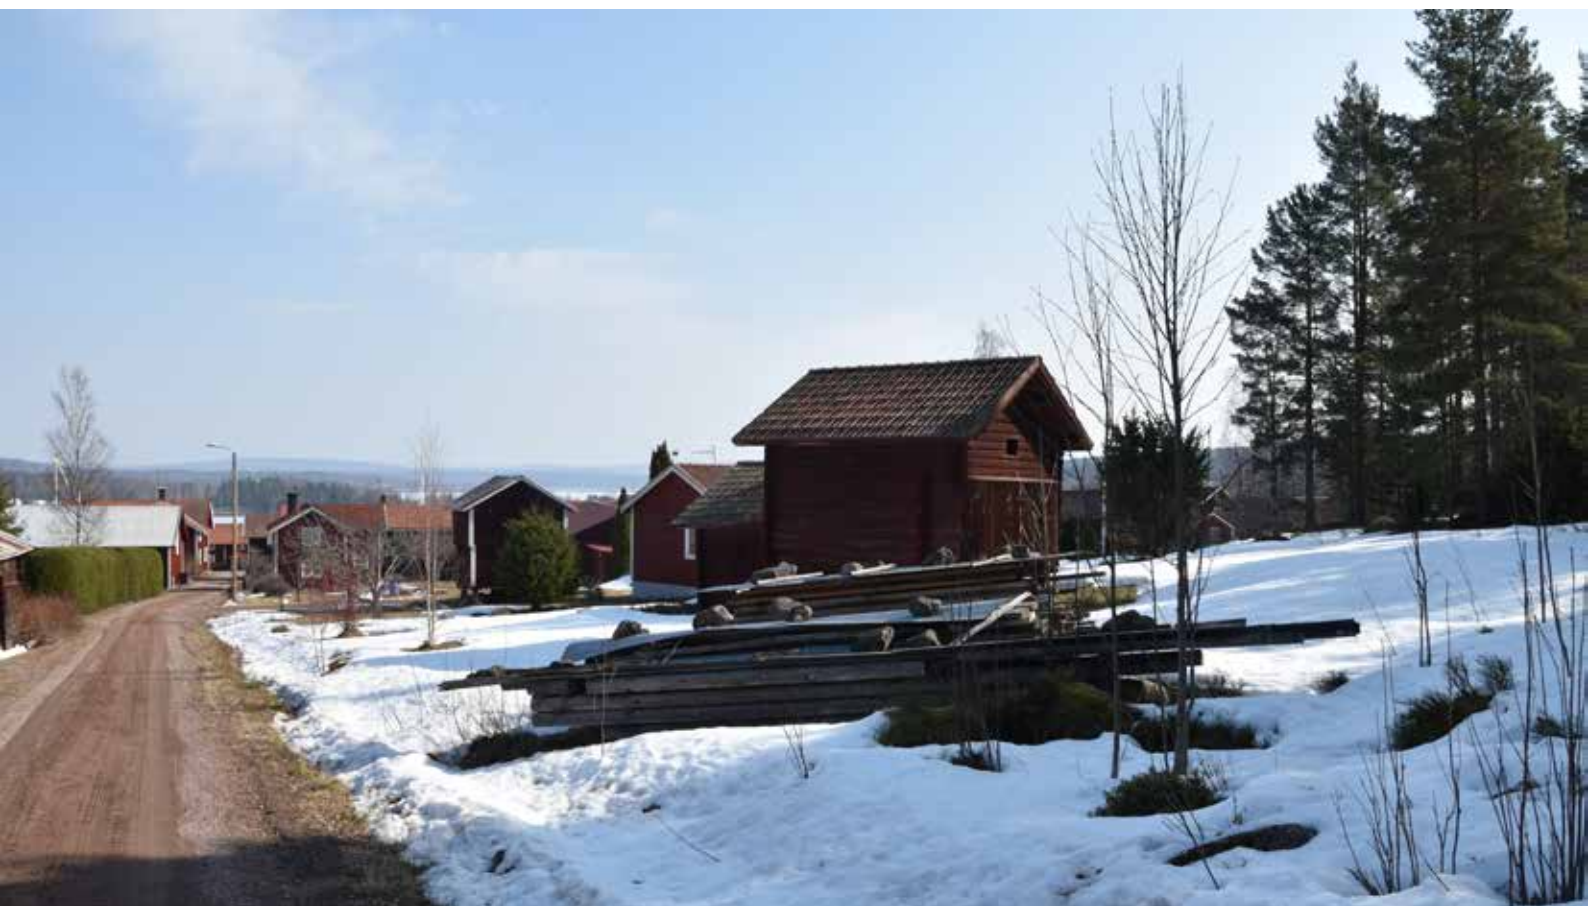
*Två härbren vid Mackbergets sluttning. Placerade längs Dunkholsvägen, en avstickare till den genomlöpande byvägen.
Alvik 65:1.*

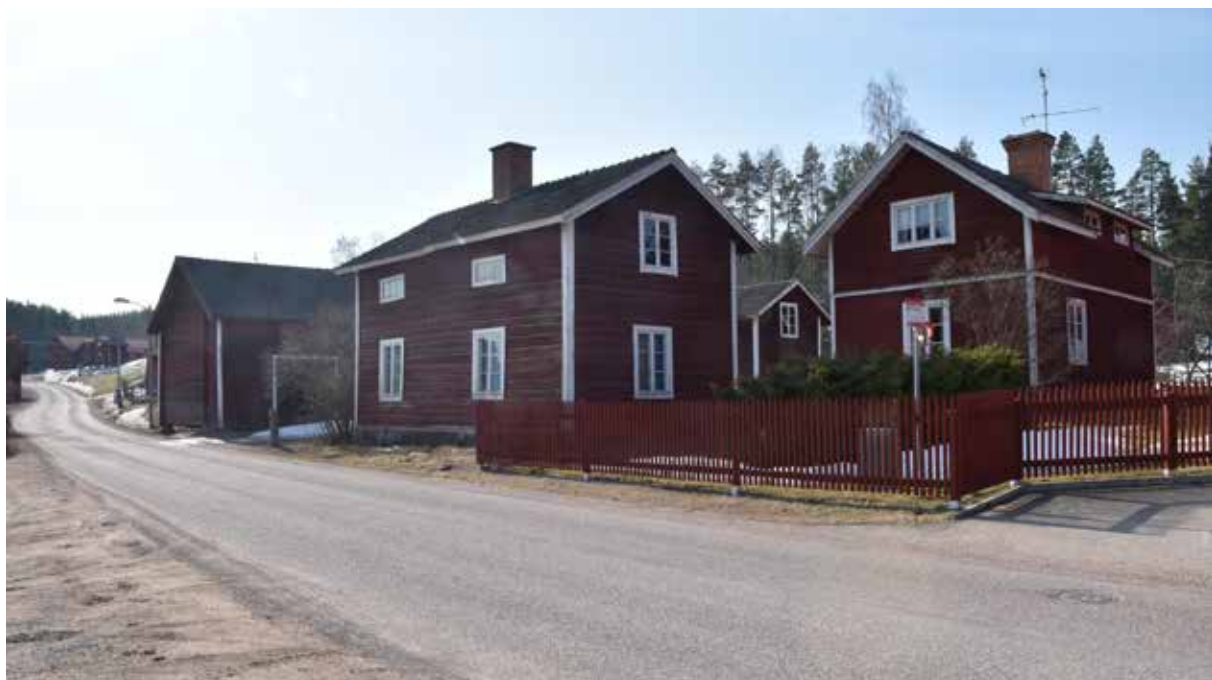
*Gård längs den genomlöpande byvägen, med kringbyggd karaktär. På gården finns en välbevarad äldre sidokammarstuga.
Alvik 102:2.*

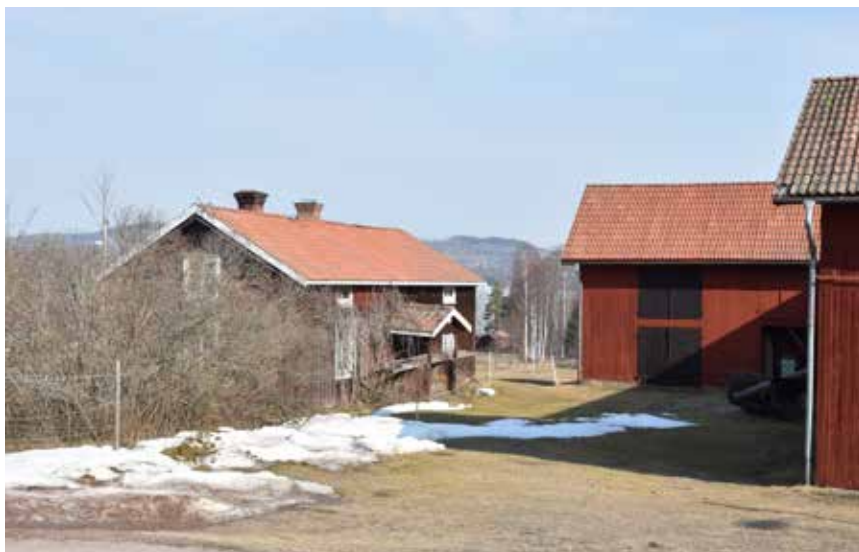
I den äldre bykärnans östra del finns en gård med välbevarad äldre parstuga. Alvik 45:1.

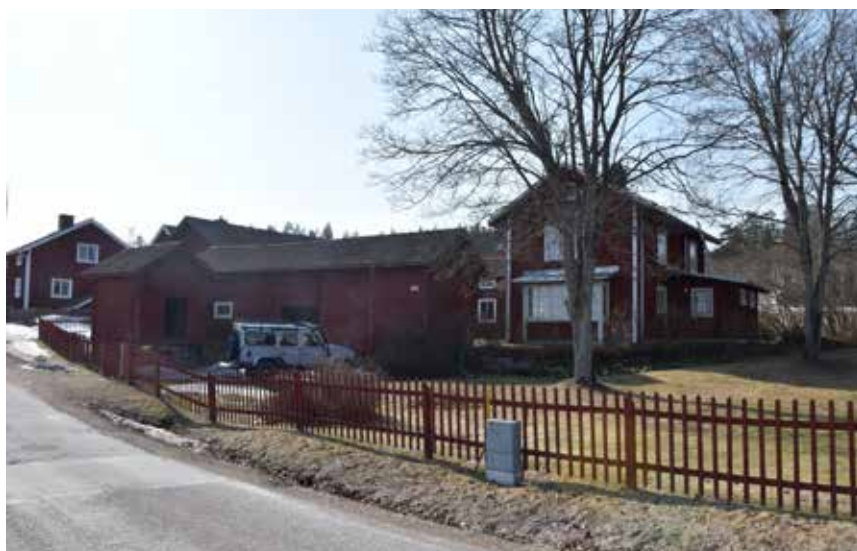
Kringbyggd gård i byns västra delar. Här finns fortfarande flera äldre timmerhus och ett äldre härbre tillhörande gården. Alvik 76:1.

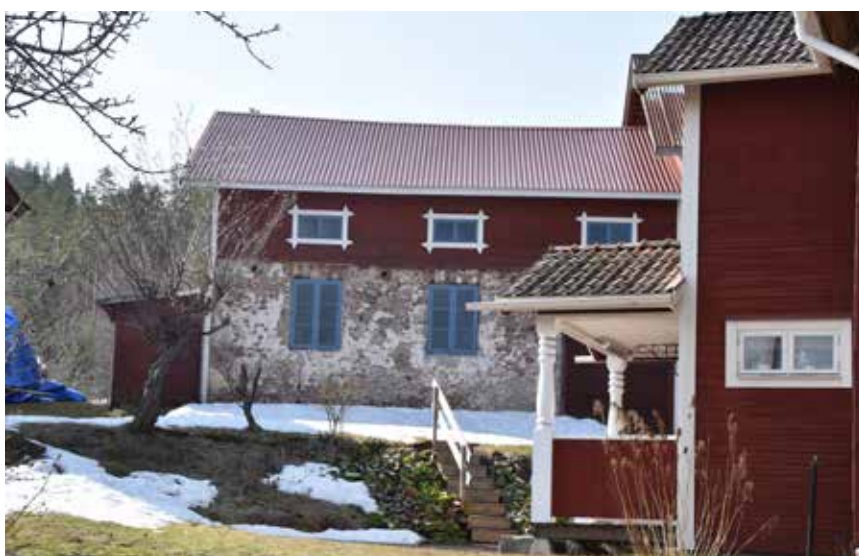
Ladugårdslänga med gutmursdel. I Leksand fanns många som var specialister på att bygga med denna teknik. Alvik 113:1.

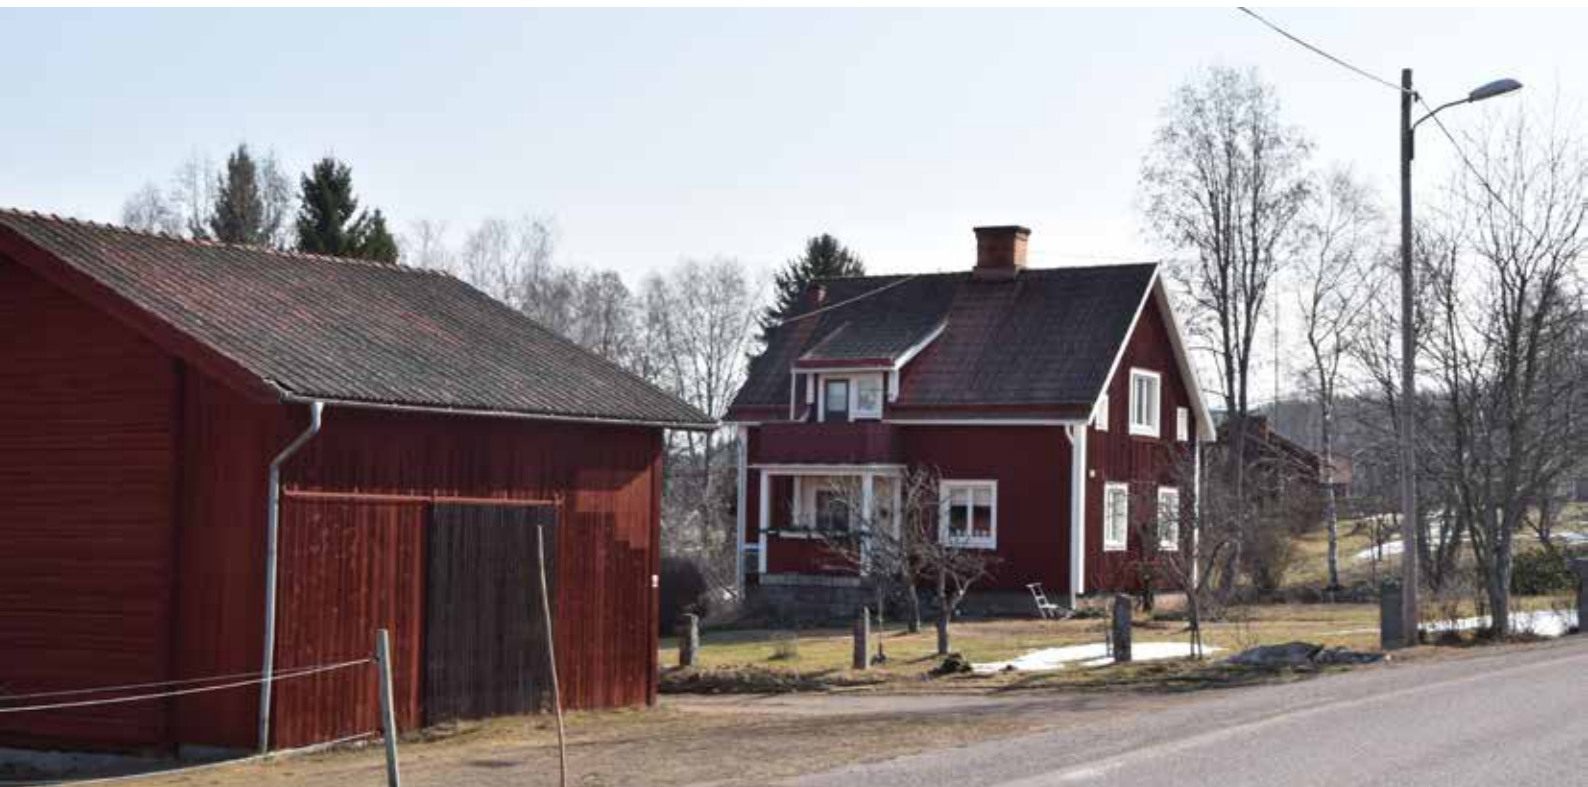
I Alvik finns många korsplanshus som är uppförda från och med 1800-talets slut och framåt. Många av dessa hus har senare moderniserats med nya fönster och farstukvistar. Korsplanshuset på bilden är sannolikt uppförd under 1900-talets första hälft. Alvik 45:1.

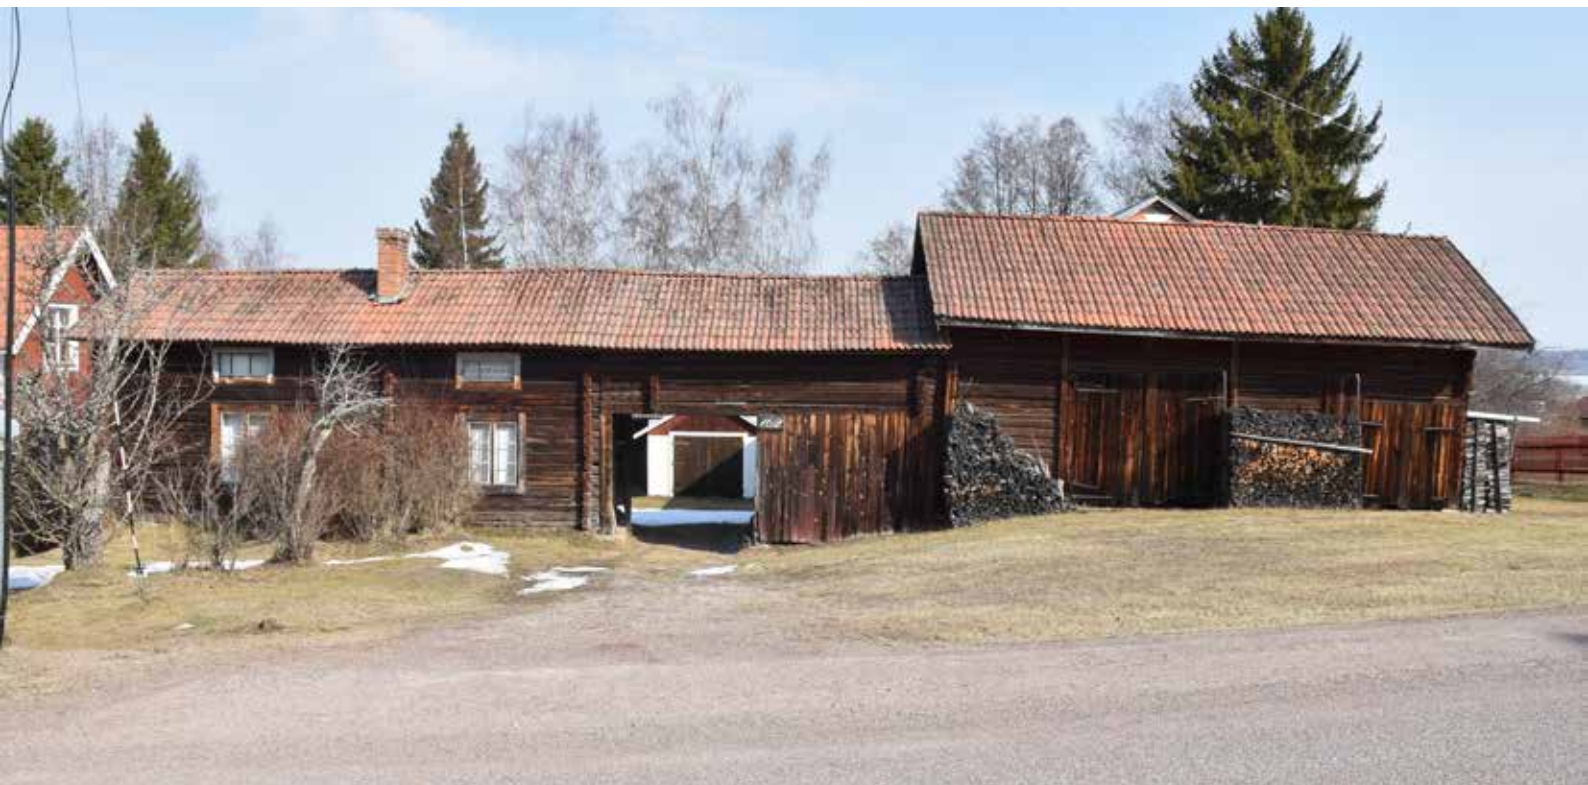
Längor liknande denna, placerade längs bygatan, är idag ovanliga, men var sannolikt dominerande i byn kring 1800-talets slut och under 1900-talets första hälft. Alvik 72:3.

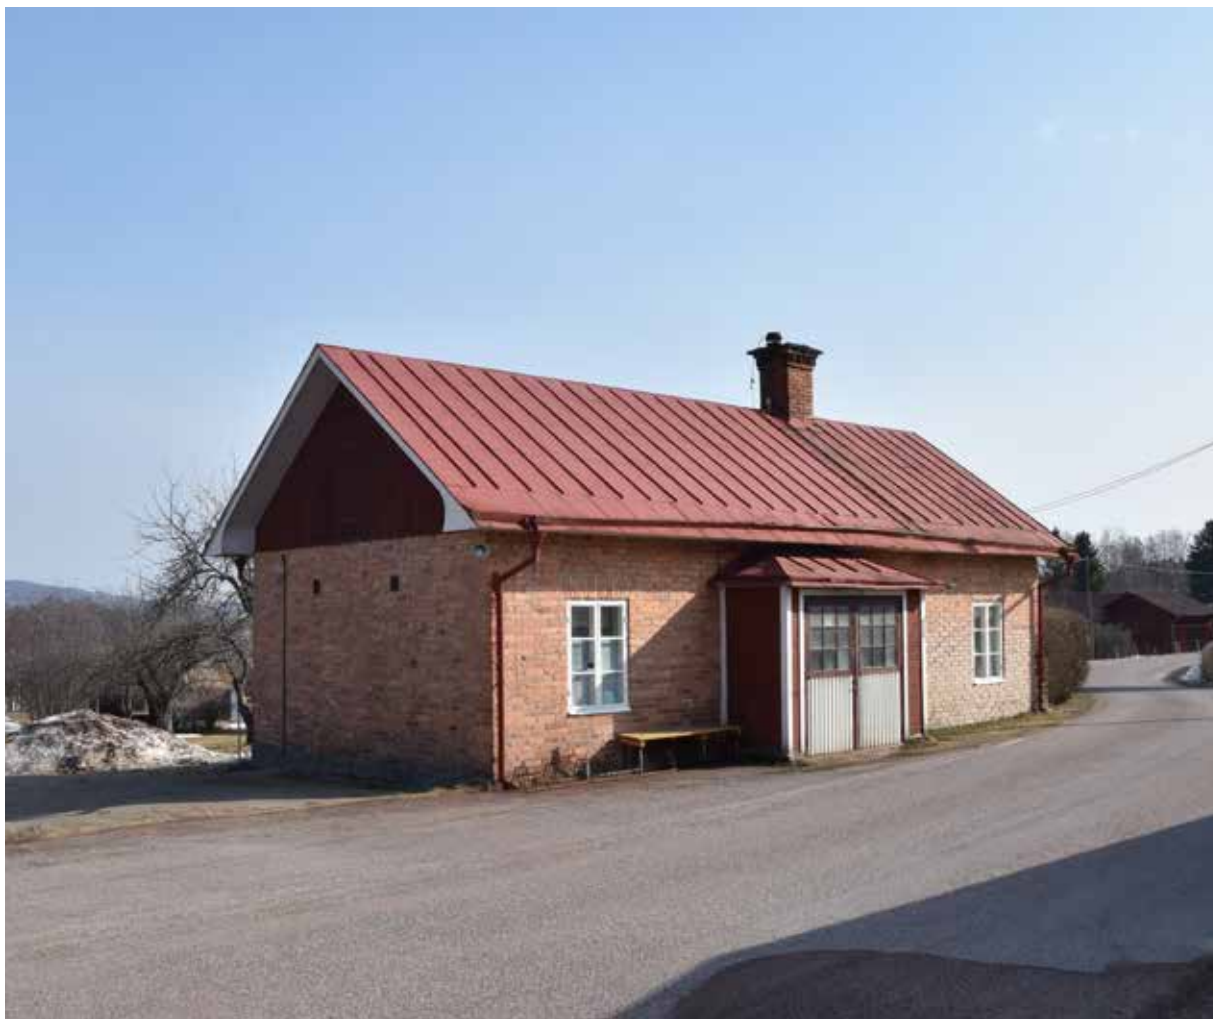
Mejeriet med skivtäckt tak av plåt. Byggnaden innefattade byns andra mejeri. Byggnaden är placerad invid den slingrande genomlöpande bygatan, nära majstångsplatsen. Alvik 134:1.

- Mejeribygnaden i sin helhet. Särskilt byggnadens befintliga tegelstomme, äldre dörrar och fönster samt det karaktäristiska skivplåstaket.
- Den sammanhållna byggnadshöjden om högst två hela våningar.

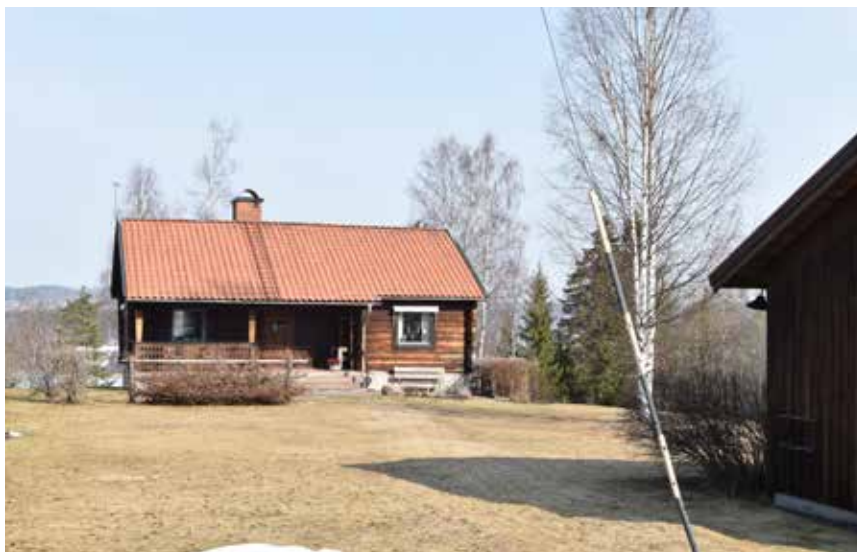
Modernistisk timmervilla mellan den äldre bykärnan och Alviken. Alvik 121:1.

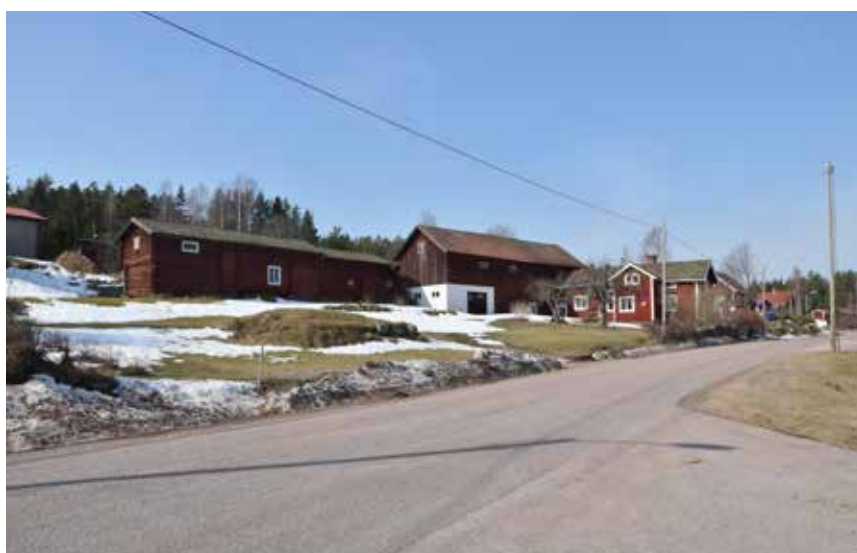
Längst till vänster i bilden finns en långa med ett medeltida timmerhus från 1504. Det halvöppna gårdstunet är en vanlig gårdsform i Alvik idag. Alvik 75:2.

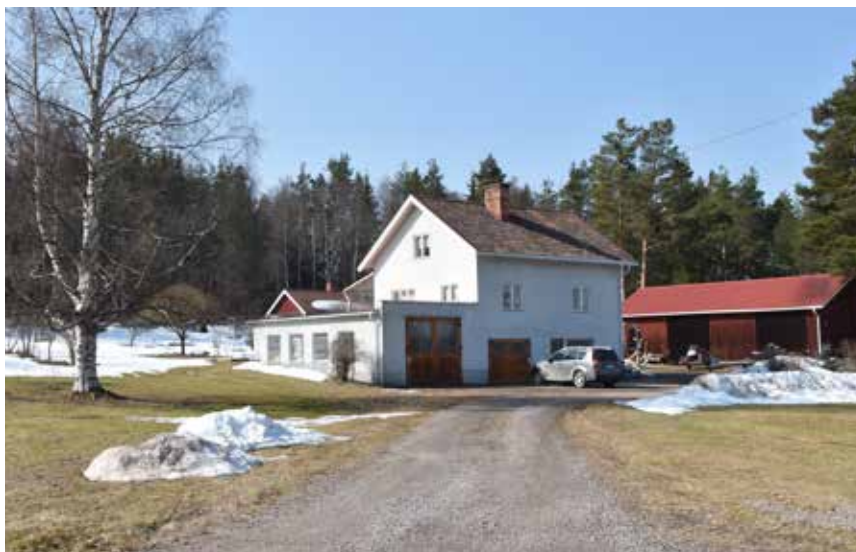
Verkstad i byns nordvästra del. Byggnaden är typiskt funktionalistisk med välbevarade dörrar i oljat ädelträ. Alvik 107:1.

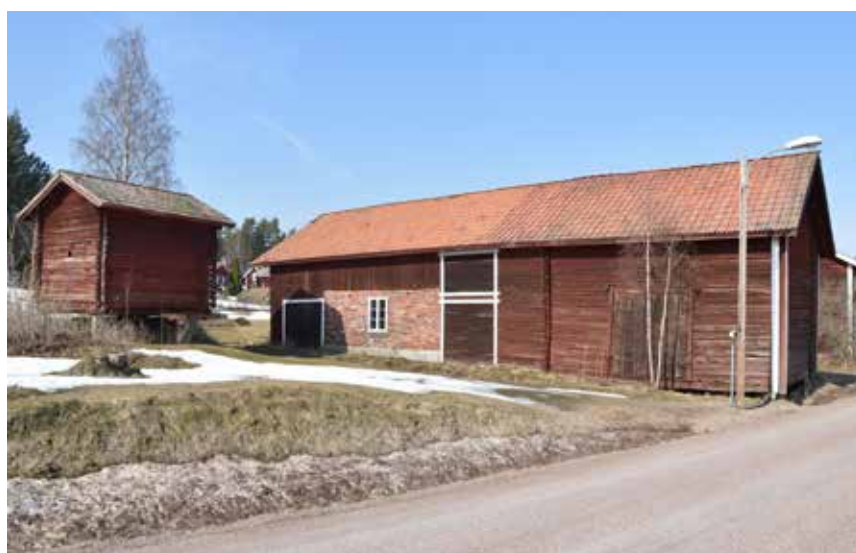
Länga med ekonomibyggnader, typisk för det sena 1800-talet och placerad vid den genomlöpande bygatan. På bilden syns även ett karaktäristiskt härbre. Alvik 102:2.

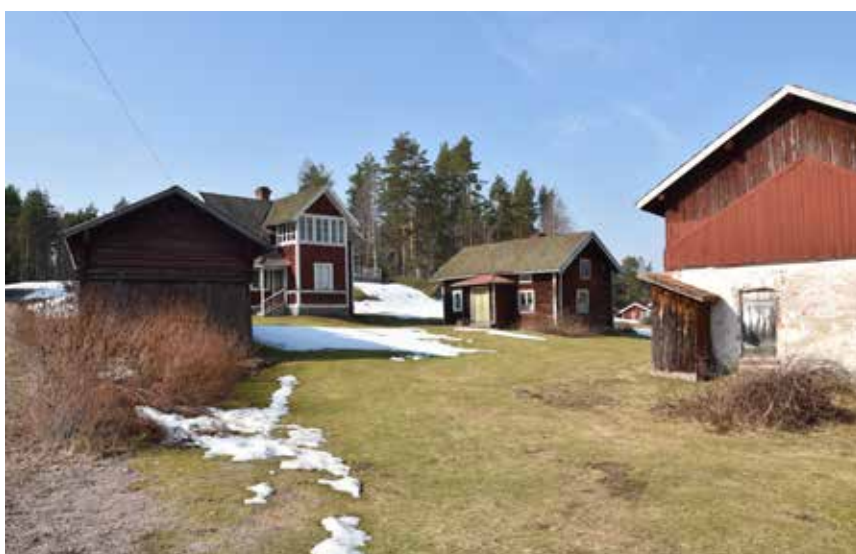
Äldre gård med välbevarad äldre sidokammarstuga och korsplanshus. Kring gårdstunet finns även äldre timmerhus och en ladugårdslänga från det sena 1800-talet. Alvik 97:1.

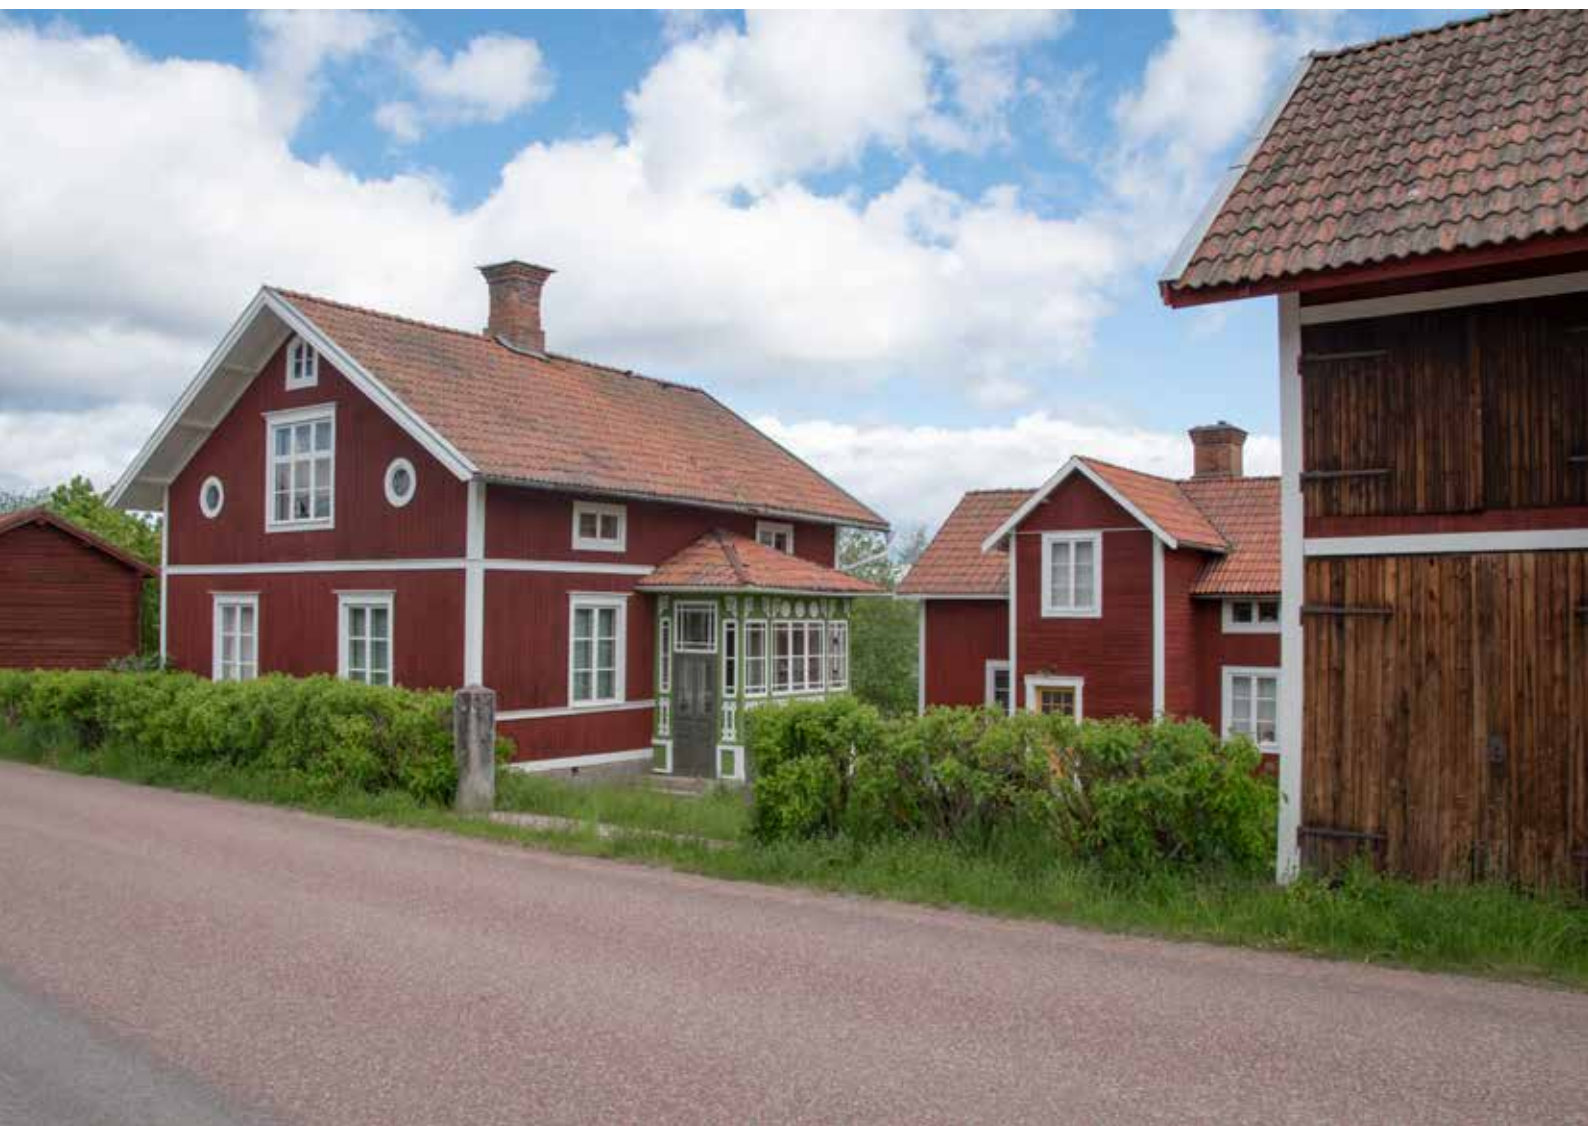
Den välbevarade Fjärsmansgården, med korsplanshus som är typiskt för Alvik, samt kringbyggd karaktär där stora jordbruksbyggnader löper som en långa kring hela gården. Alvik 59:2.

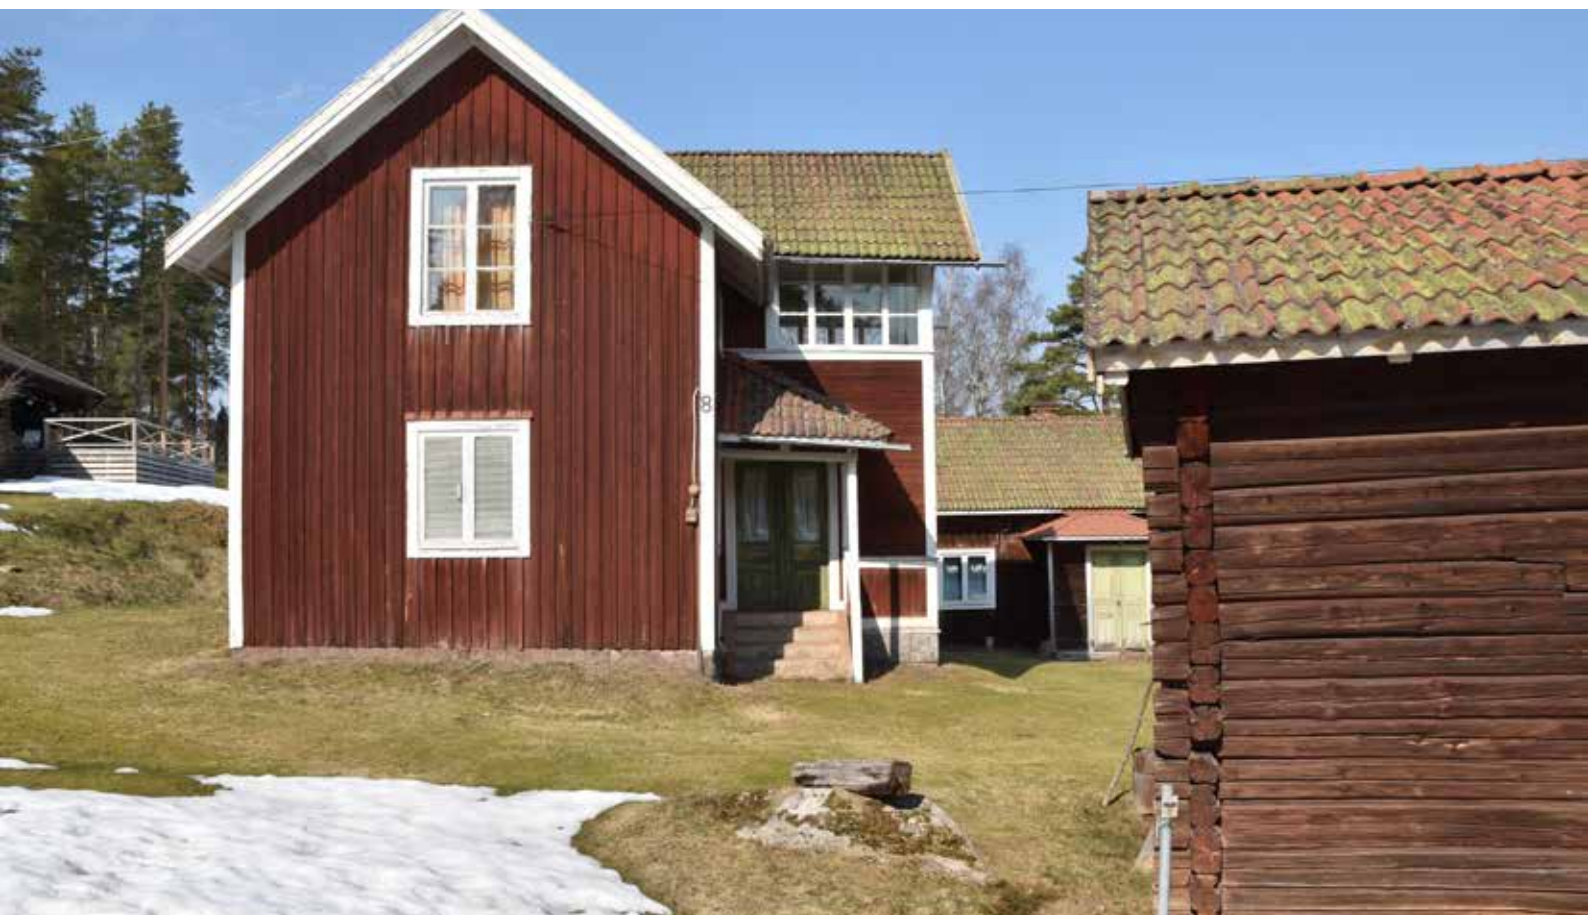
Exempel på en delvis kringbyggd gård som bedöms besitta särskilt kulturvärde eftersom många byggnader fortfarande har välbevarade äldre detaljer av hög kvalitet. De välbevarade byggnaderna kan även berätta om livet i byn i äldre tider. Alvik 97:1.

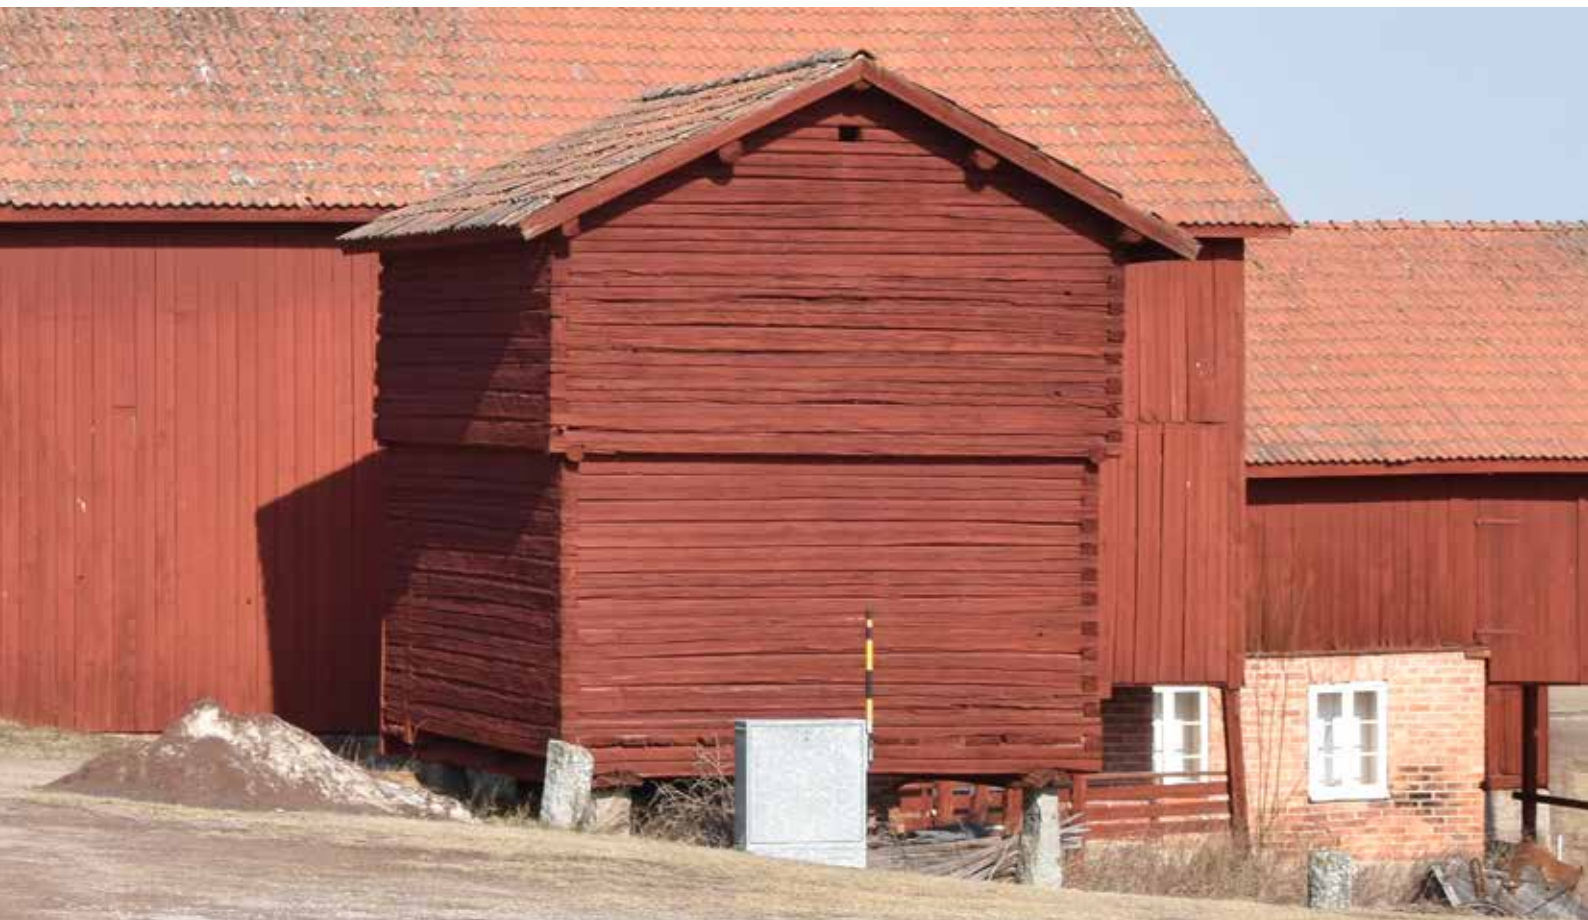
I Alvik står många härbren på granitstolpar, ett kulturhistoriskt värdefullt och utmärkande drag som berättar om timmerhuskulturen och dess lokala variationer. Alvik 59:2.
