# **BJÖRKEN**

Siljansnäs socken  
Leksands kulturmiljöprogram

Antagen av samhällsbyggnadsutskottet 2021-05-27

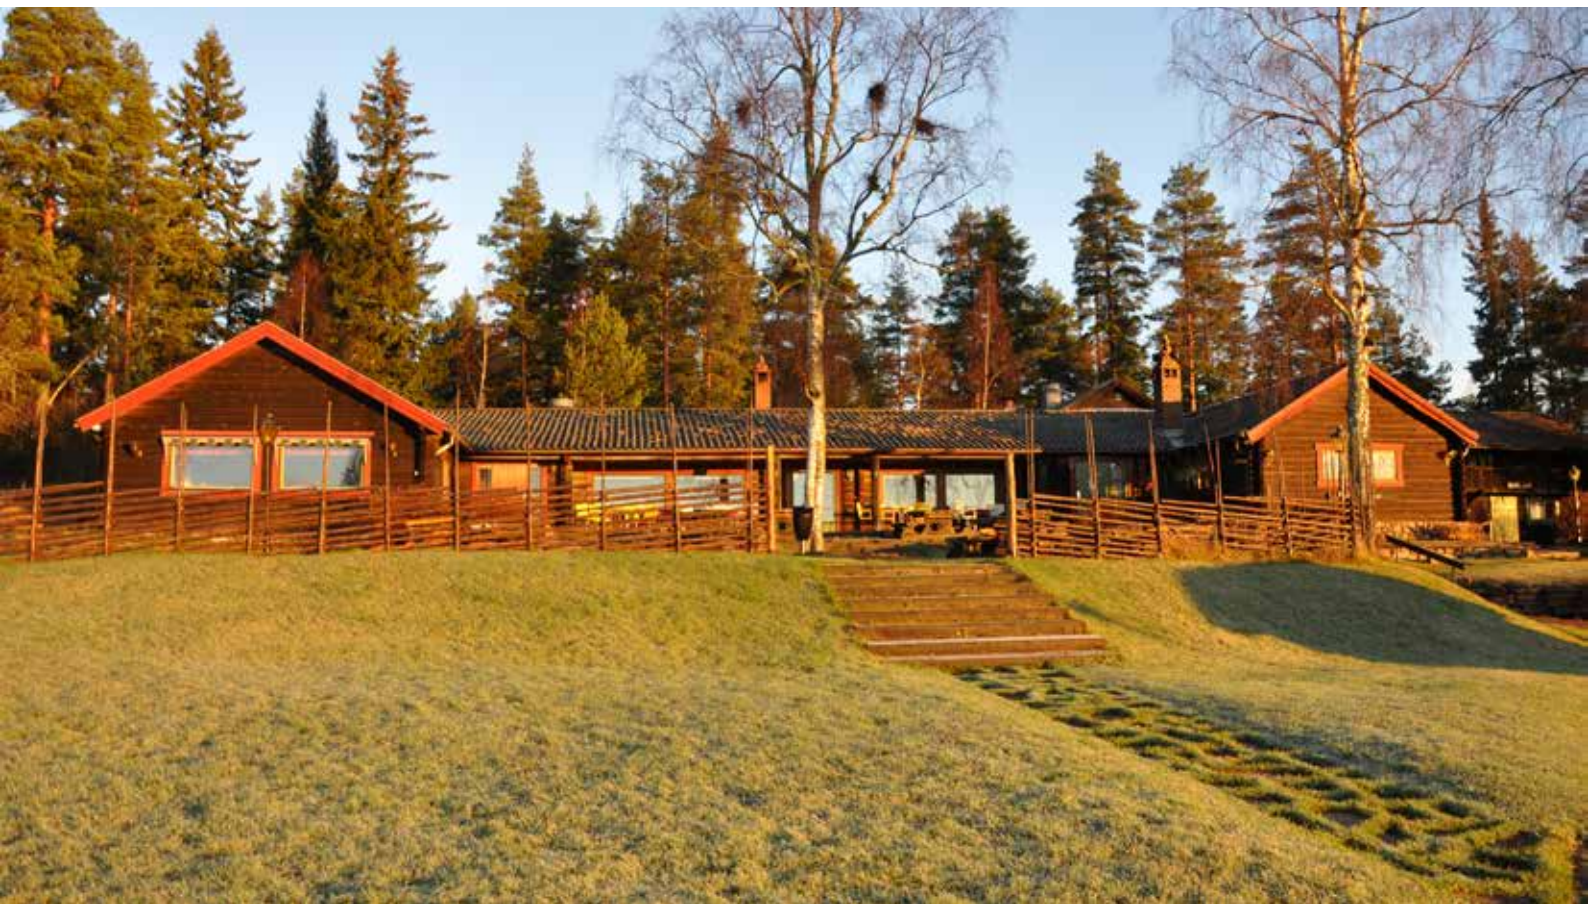
*Buffils Annas turiststuga på Björkbergets topp. Björken 254:I.*

På Björkberget finns även flera byggnader som är eller har varit tillgängliga för allmänheten under lång tid. Platsen har även varit viktig som turistmål under stora delar av 1900-talet. Om detta kan bland Buffils Annas turiststuga berätta. Turiststugan uppfördes 1925 och utökades 1933, för att 1959 ytterligare kompletteras med en parstuga flyttad från Buffils Annas släktgård. Till anläggningen hör även en loftbod som tidigare var personalbostäder. Tidigare fanns även ett utkikstorn på platsen. Österut återfinns en stugby som tillkom på initiativ av Siljansnäs kommun från och med 1964. Första husen byggdes 1968, och anläggningen kompletterades därefter 1972 och 1984. I närheten finns även Siljansnäs Hotell, som byggdes 1963-1964. Byggherre var Britt

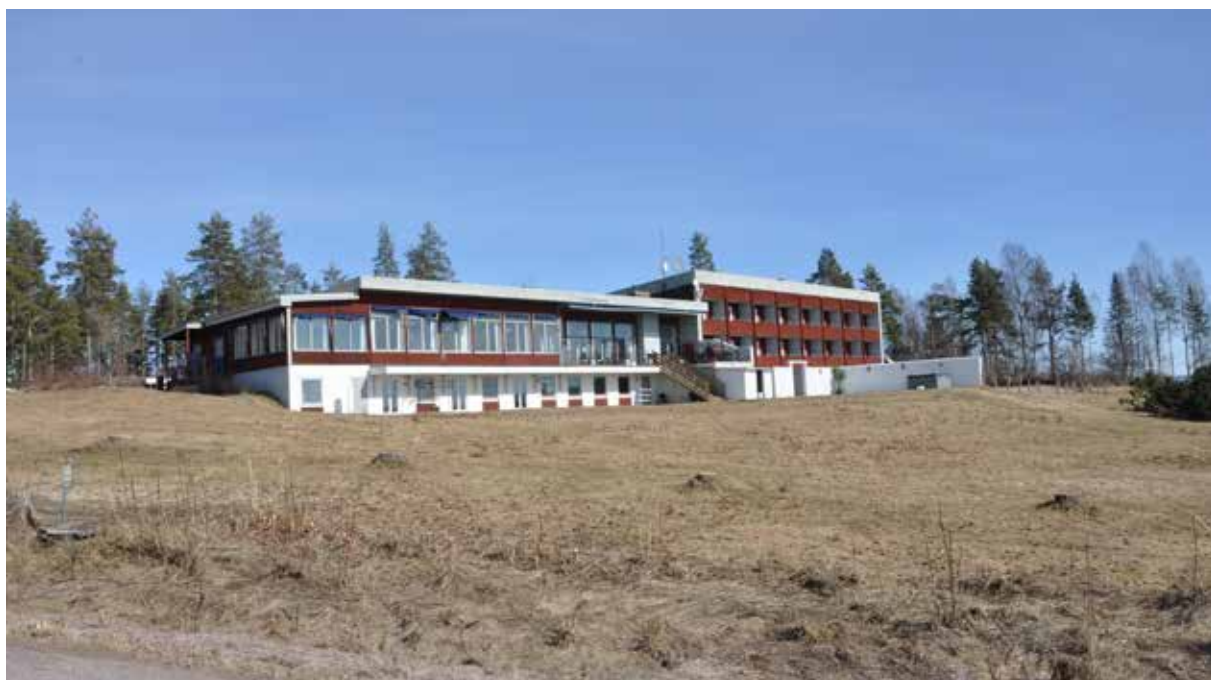
*Siljansnäs hotell, en spännande modernistisk miljö uppförd 1963-1964. Björken 340:I.*

Wallin i Stockholm, arkitekt Åke Sjöman och entreprenör Byggnadsingenjör Nils Skoglund AB i Leksand. Väster om hotellet finns en festplats som invigdes 1975.

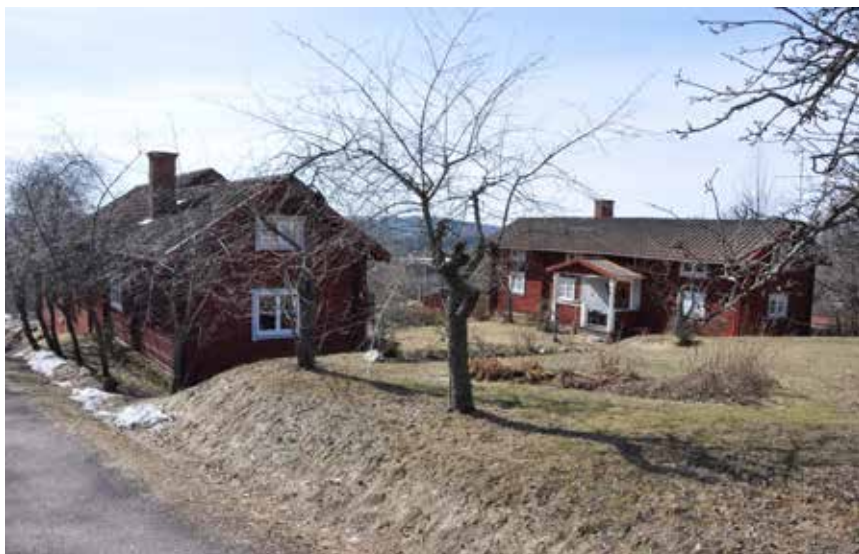
*Moderniserade äldre stugor på en delvis kringbyggd gård i Östra Björken. Många äldre manbyggnader i byn har moderniserats eller ersatts under 1900-talet. Björken 334:1.*

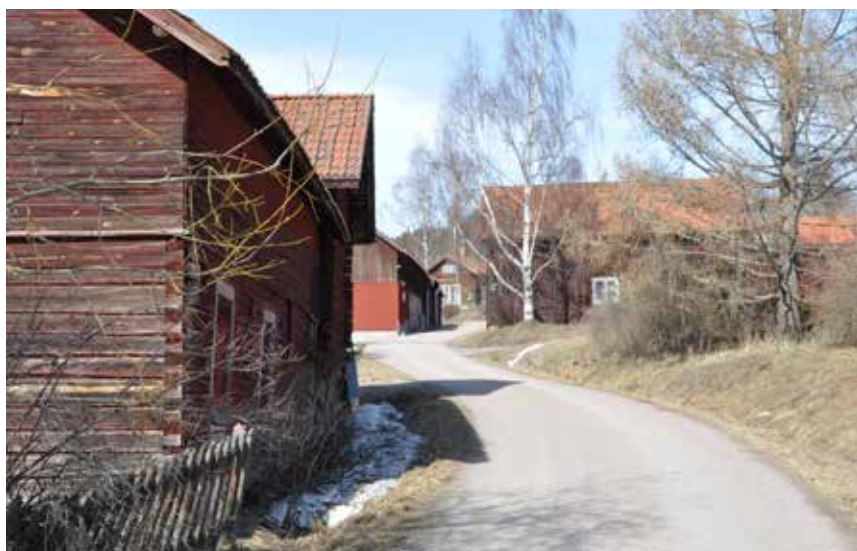
*Även om många gårdstun är utglästade finns längor med ekonomibyggnader som bildar slutenhet kring bygatorna. Björken 192:3.*

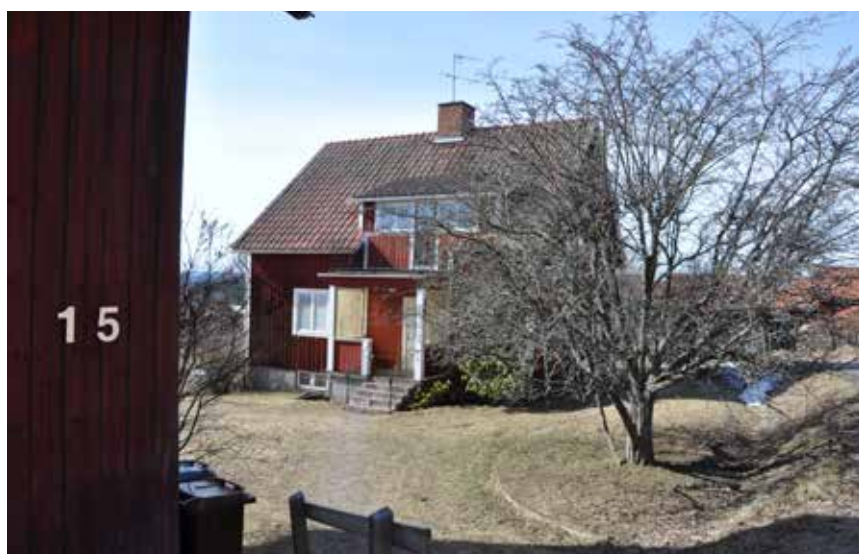
*På vissa gårdar har äldre mangårdar ersatts med kompletteringsbyggelse under 1900-talets första hälft. De nya manbyggnaderna är ofta faluröda och smälter in i byn. Björken 187:2.*

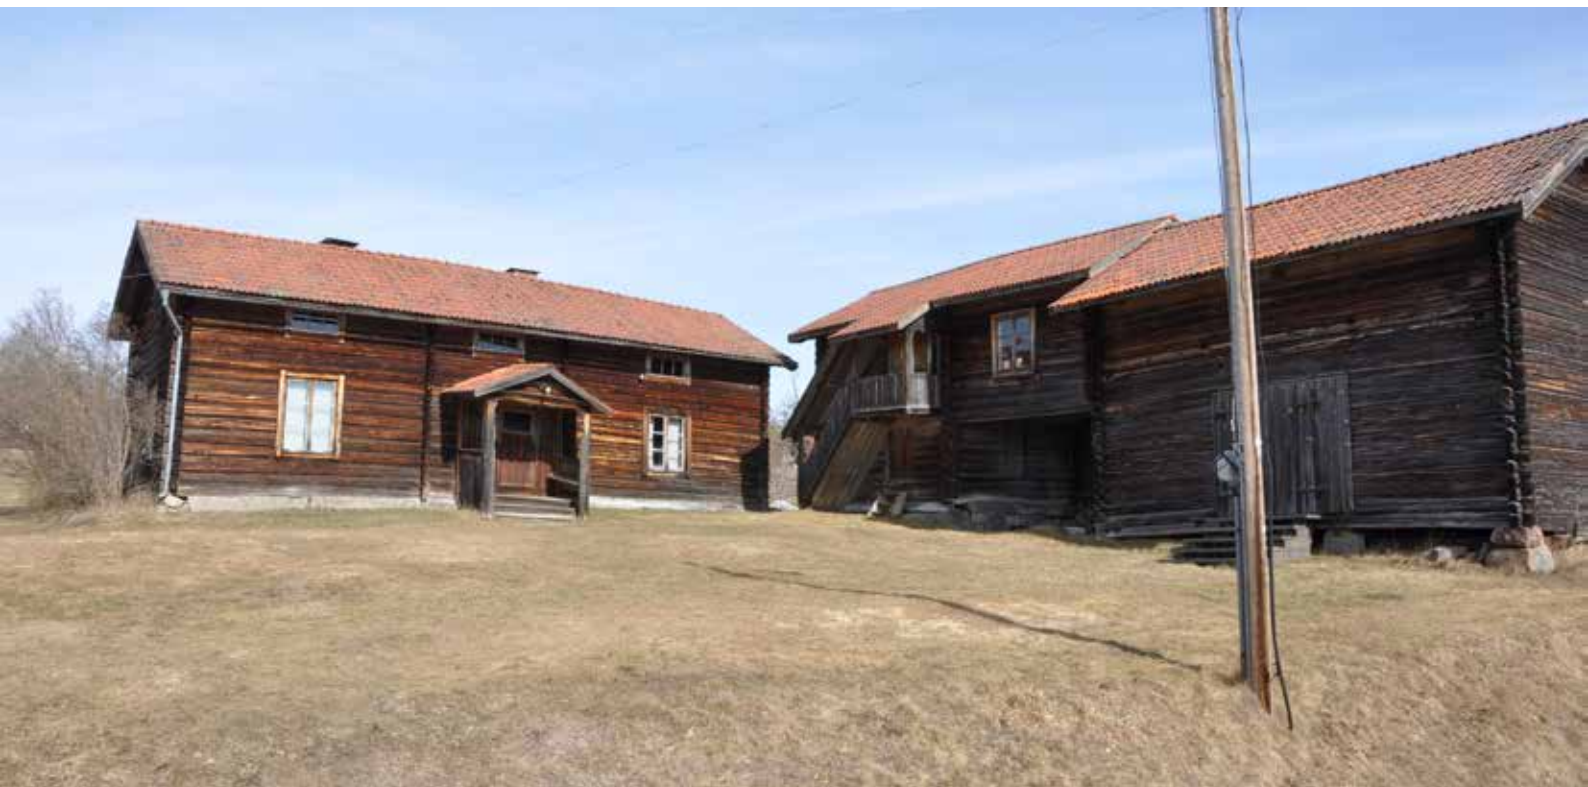
*En gård som utglesats på två sidor längs den genomlöpande byvägen. Kvarvarande byggnader, en parstuga, en källarstuga och en trösklada är emellertid mycket välbevarade och värdefulla byggnader. Björken 150:3.*

*På den förut fyrkantsbyggda Sorsgården finns fortfarande en välbevarad äldre parstuga, källarstuga med portlider och tröskloge som kan berätta om timmerhuskulturen i Siljansnäs i äldre tider. Gården bedöms ha särskilt kulturvärde. Björken 150:3.*

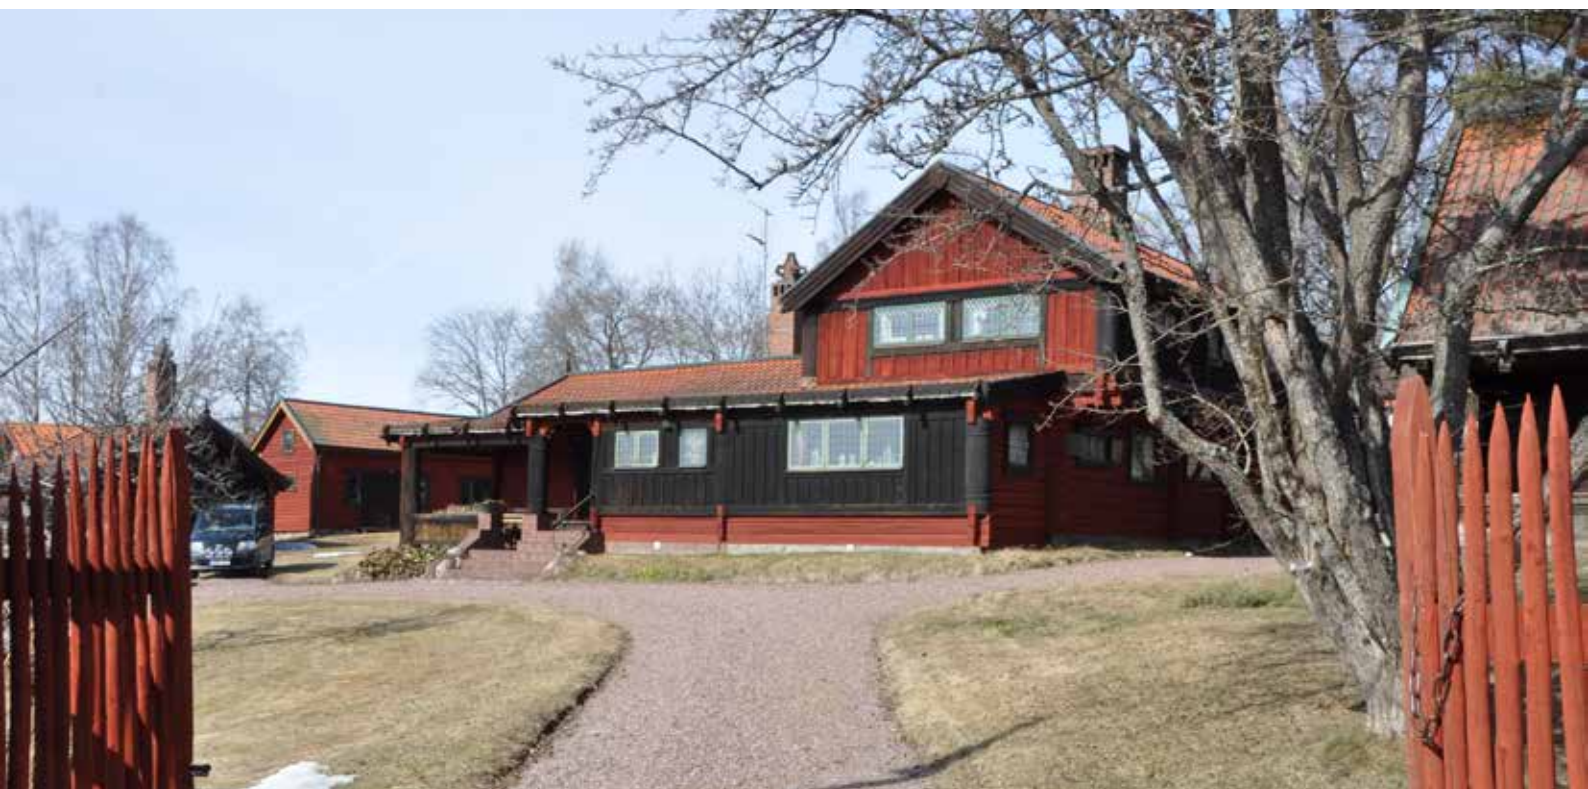
MasOlles gård, en mycket värdefull nationalromantisk miljö. Björken 191:1.

En särskilt framträdande byggnad från 1900-talet i den äldre byn är MasOlles gård, som är ett nationalromantiskt konstnärshem av mycket hög utformningsmässig kvalitet. Gården är stiltypisk för nationalromantiken och uppvisar en sammanblandning mellan former tagna ur och tolkade genom det tidiga 1900-talets idealbild av det äldre bondesamhället. Här finns blyspröjsade fönster, kronskorstenar och timmerväggar, branta takfall, vindflöjlar med drakornamentik och stolpverkskonstruktioner. I byn finns även enstaka kvar-

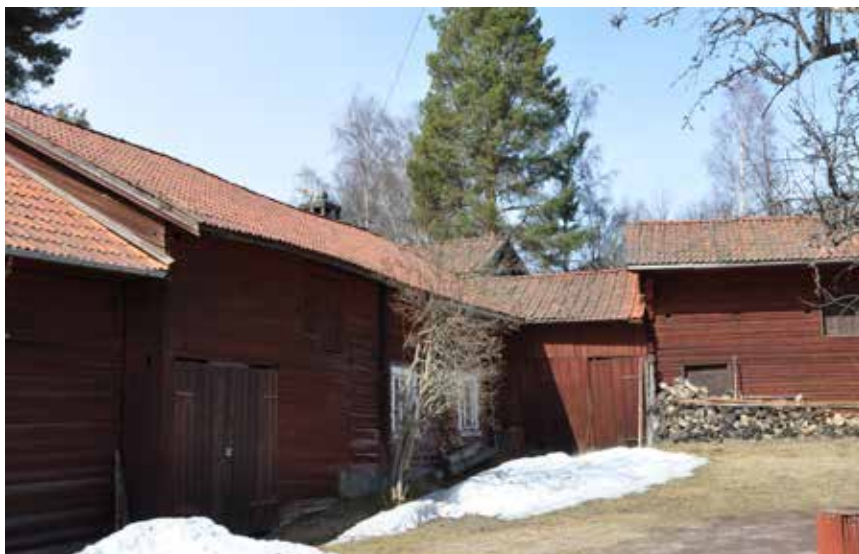
Äldre timmerbyggnader på en delvis välbevarad kringbyggd gård i Östra Björken. Björken 162:6.

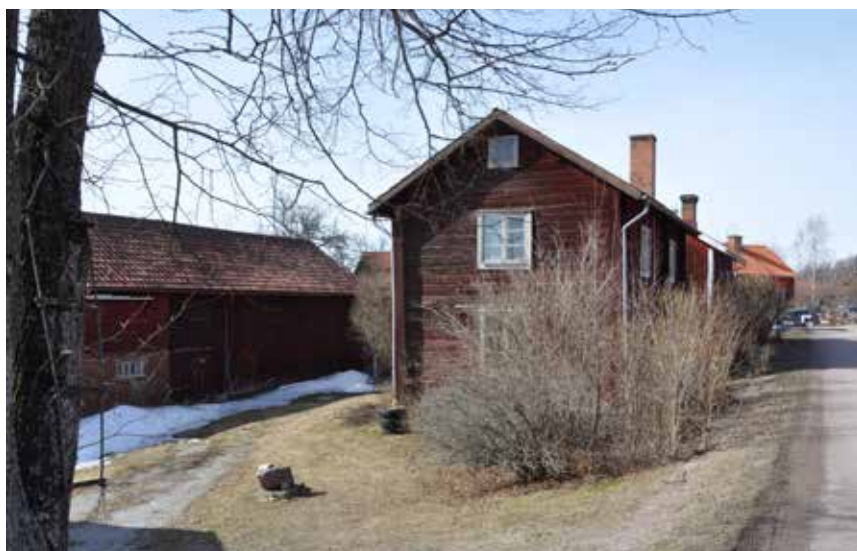
I Västra Björken finns fortfarande enstaka kringbyggda gårdar och en del välbevarade äldre manbyggander. Björken 169:1.

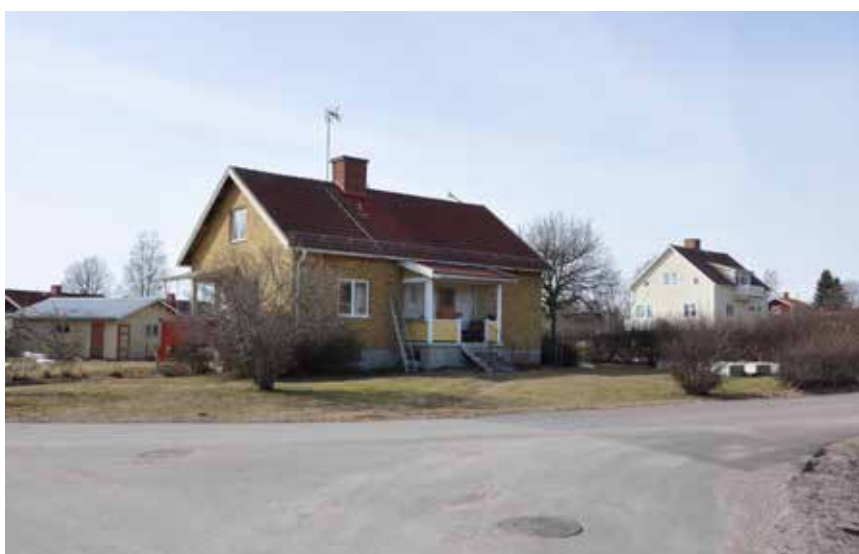
I Siljansnäs sockencentra finns stiltypiskt modernistiska småhus som fortfarande är välbevarade. Sådana hus är värdefulla eftersom de kan berätta om 1900-talets historia. Björken 256:1.

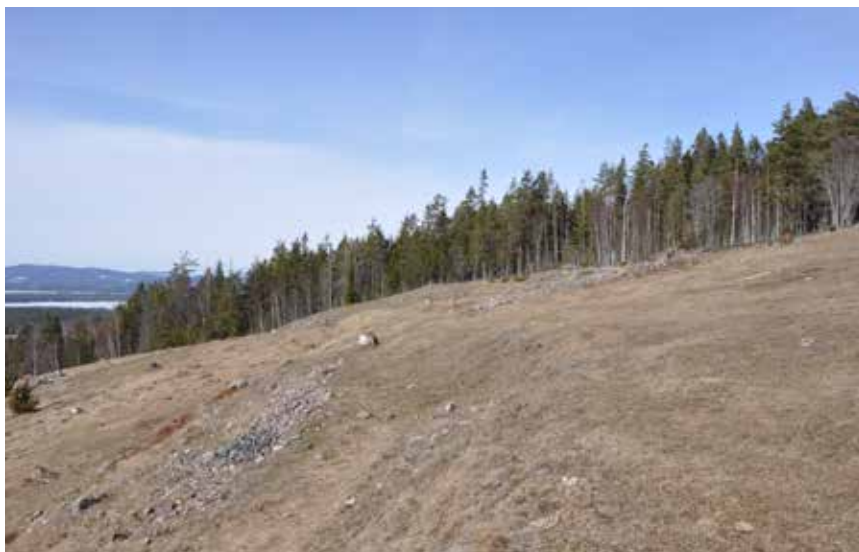
*Odlingsrösen bildades terrasser på Björkbergets sydsluttning.*

- Det småbrutna odlingslandskapet på Björkbergets sydsluttning, samt dess beståndsdelar som odlingsrösen, terrassmurar, fruktträd och buskar. Delar av marken har använts som skidbacke.
- Det stora öppna jordbrukslandskapet sydväst om byn. Det är viktigt att odlingslandskapet där hålls fritt från bebyggelse vid sidan av traditionella jordbruksbyggnader så som hölador etc.

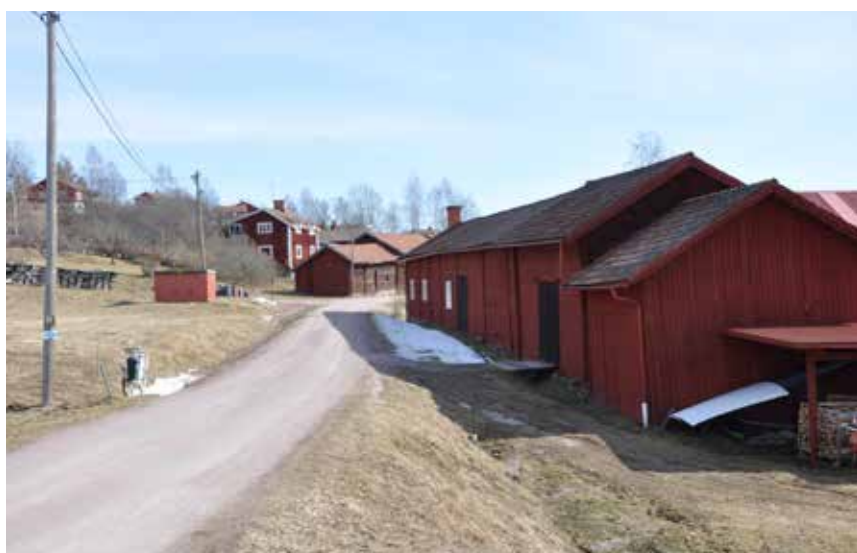
*Längs den genomlöpande bygatan finns längor med äldre ekonomibyggnader som är värdefulla och bidrar med viss slutenhet. Björken 176:1.*

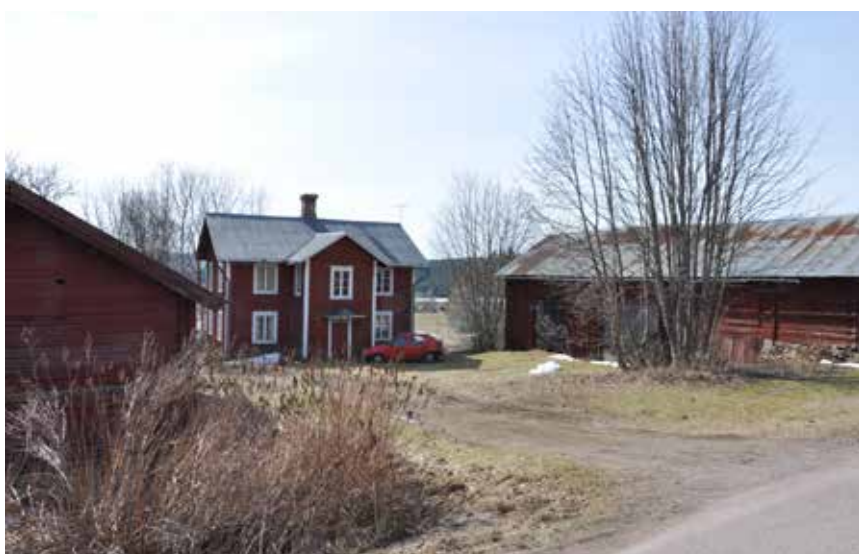
*Korsplanshus, sannolikt uppfört kring 1800-talets slut. Var varsam med träbyggnader uppförda innan 1940. Detaljer som äldre tak, fönster och färestukvistar är särskilt värdefulla. Björken 98:2.*

- Välbevarade äldre trähus – både manbyggnader och ekonomibyggnader uppförda innan 1940. Särskilt värdefulla karaktärsdrag på sådana hus är ofta: sadeltak med enkupigt eller tvåkupigt taktegel, blottade timmerstommar, kilsågad äldre locklistpanel, dörrar och fönster äldre än 1965, tegelskorstenar, farstukvistar med eller utan profilsågade detaljer, profilerade fönsteröverstycken och grundmurar med synlig natursten. Visa särskilt stor varsamhet vid hantering av de få oförändrade parstugor, enkelstugor och sidokammarstugor som finns kvar i byn.

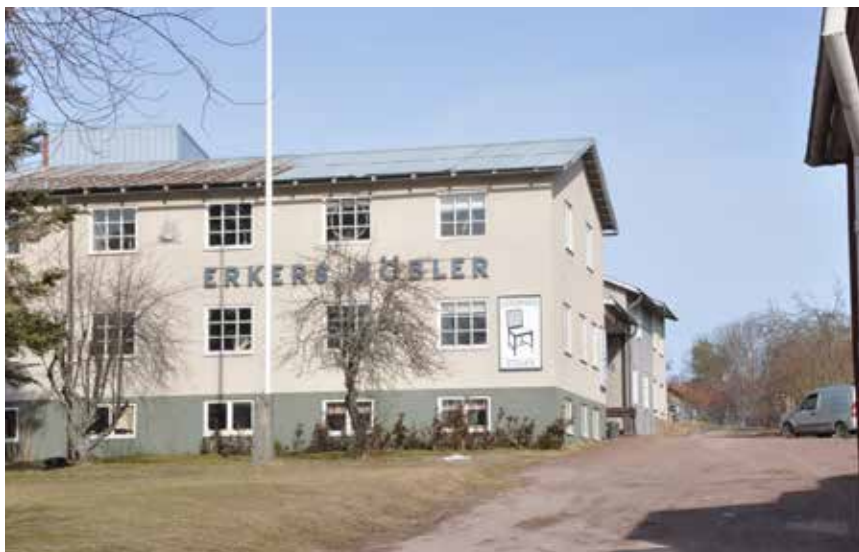
*Erkers möbelfabrik, en funktionalistisk byggnad anknuten till möbelsnickring, som varit en viktig binäring i Siljansnäs socken och Björken. Björken 352:I.*

- Befintlig utformning och skyltning på byggnader tillhörande snickerifabriken längs Björkbergsvägen (Erkers möbler).

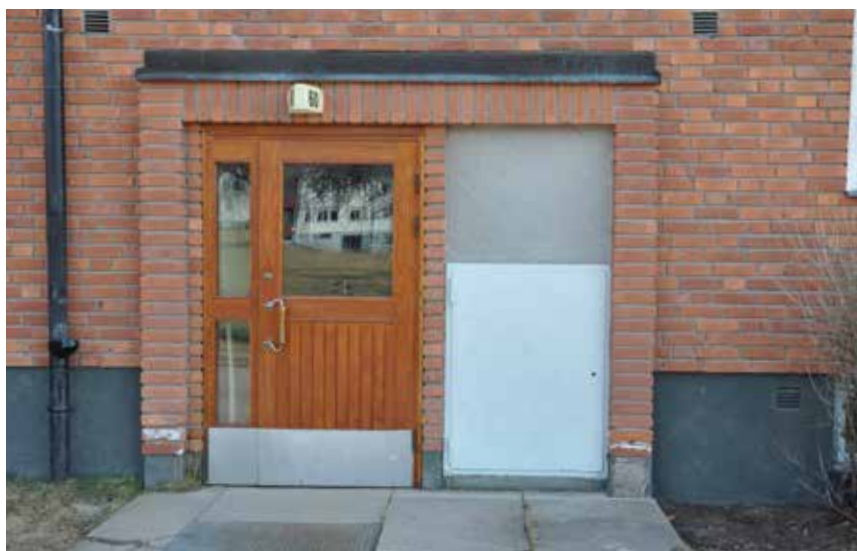
*Välbevarat entréparti på flerbostadshus i tegel vid sockencentrat. Björken 328:I.*

- Kvarvarande ursprungliga fönster, dörrar, smidesräcken, farstukvisitar, fasadmaterial och färgsättning på småhus uppförda under perioden 1930-1980.
- Den befintliga formen samt den blottade tegelfasaden, smidesräcken, balkongfronter i sinuskorrugerad plåt, tvåkupigt tegeltak och ursprungliga fönster och dörrar på flerbostadshuset på Björken 328:1.

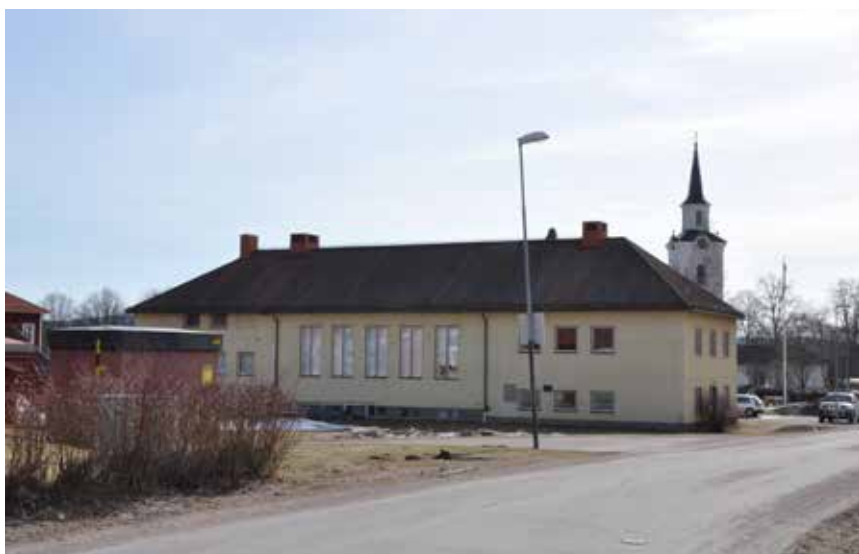
*Sockenstugan är en viktig byggnad i Siljansnäs socken-centrum. Särskilt värdefulla är byggnadens fönster, takmaterial, slätputsad fasad och skylten Sockenstugan. Björken 200:39.*

- Den befintliga formen samt den ljusgula slätputsade fasaden, träfönster med röd karm och vit båge, tvåkupigt taktegel, fasadparti med tegelmur kring entrépartiet och den befintliga skylten »sockenstugan« på sockenstugan på Björken 200:39.

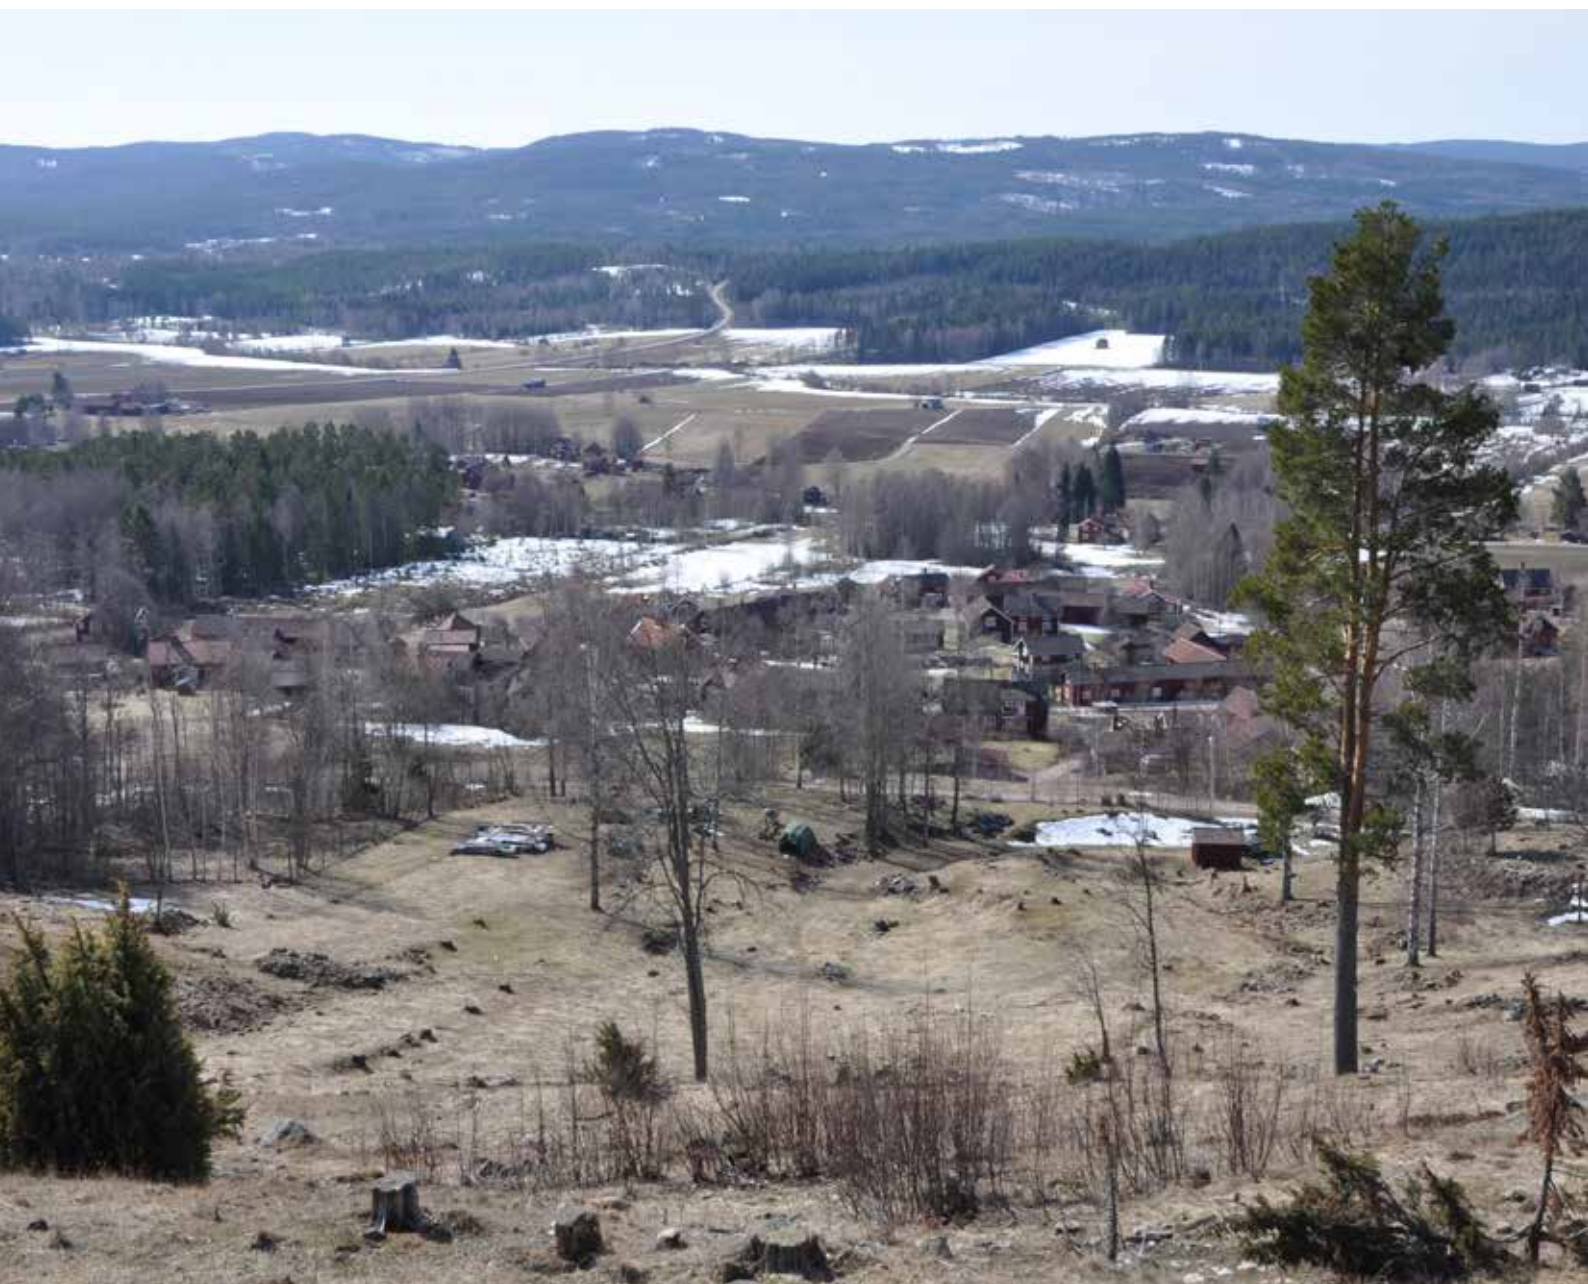
*Närmast i bilden, det småbrutna jordbrukslandskapet med odlingsrösen och terrasser på Björkbergets sluttning som övergår i Västra Björken mitt i bilden. Där bortom de öppna jordbrukslandskap som finns väster om byn.*

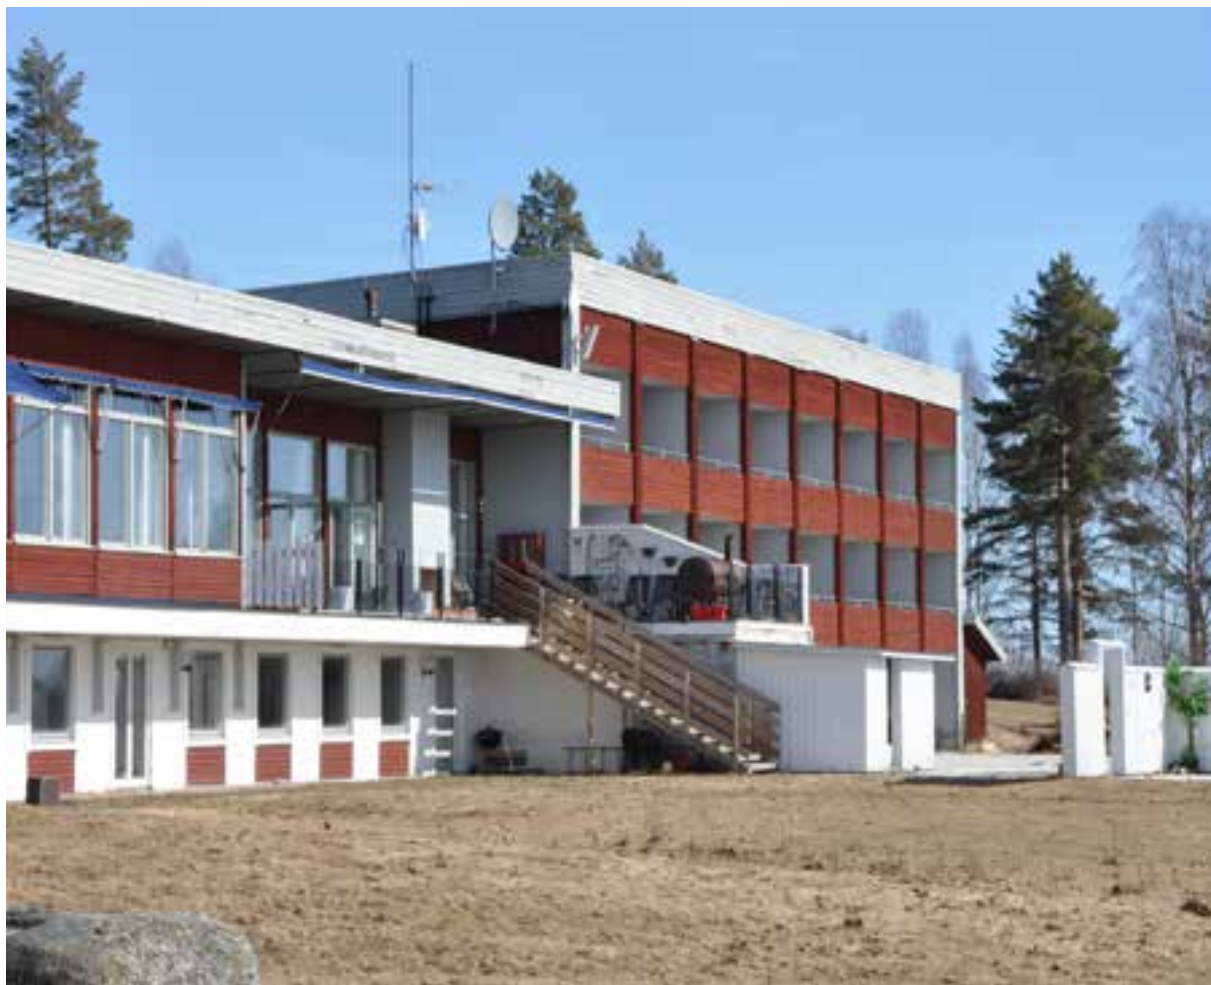
*Siljansnäs hotell är en av de modernistiska byggnader som bedömts besitta särskilt kulturvärde. Björken 340:1.*
