## **DJURA**

Härads fjärding, Leksands socken

Leksands kulturmiljöprogram

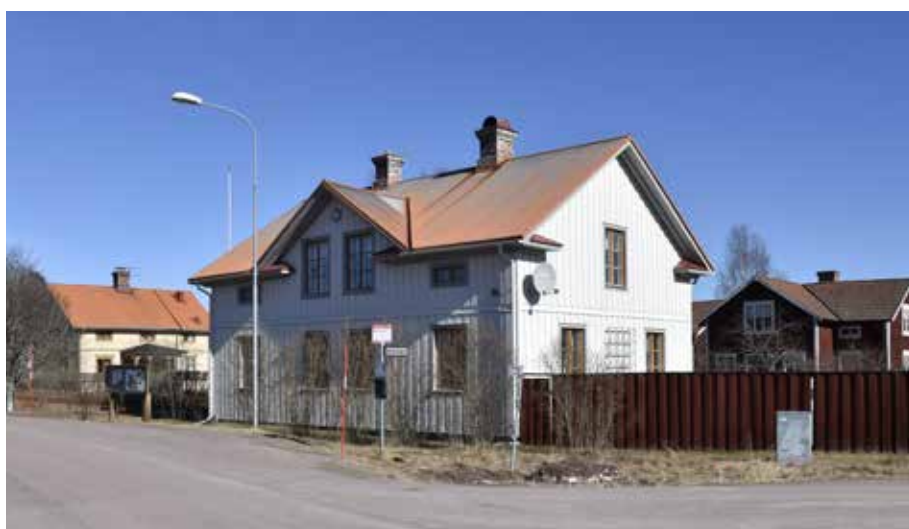
*Salsbyggnad eller dubbelkorsplanshus i Djur-Heden. Hus- och gårdstypen blev vanlig först under 1800-talets senare hälft. Djura 3:7.*

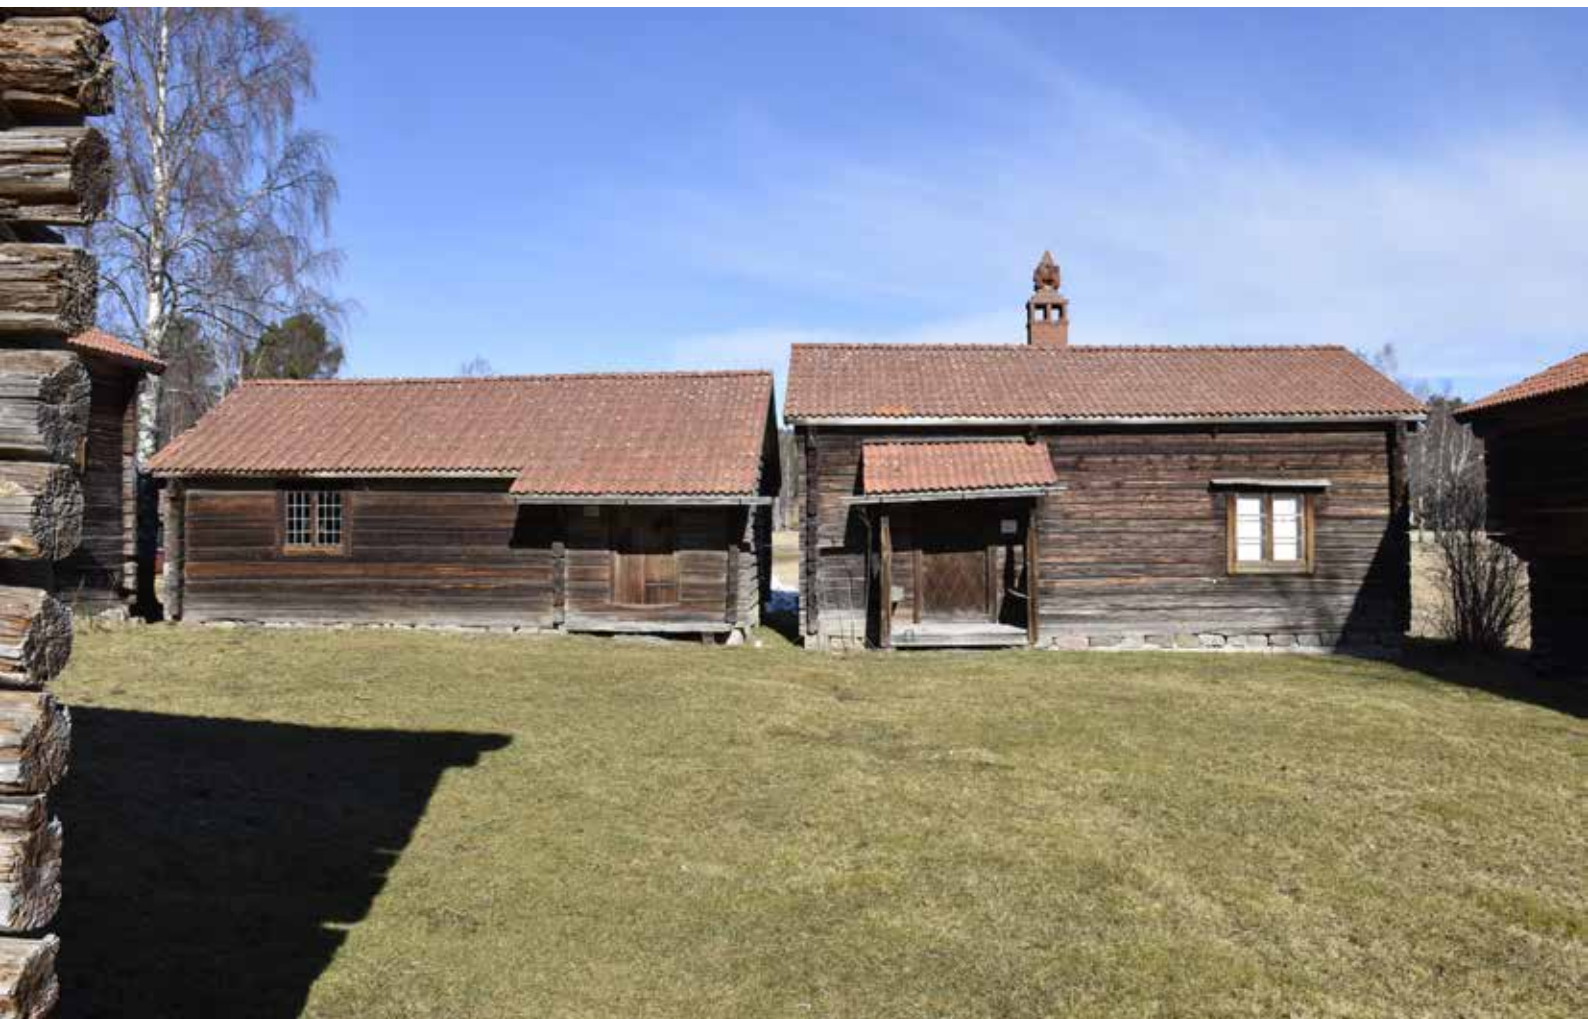
*I Djura byggdes sällan regelrätta parstugor historiskt. Istället placerades två enkelstugor tätt intill varandra som på bilden. Bilden är från Djuras hembygdsgård som invigdes 1939. Djura 7:3.*

- I Djurabygden förekom sällan »vanliga« parstugor historiskt. Istället var det vanligt att två enkelstugor ställdes kortsida mot kortsida och sammanlänkades med en så kallad långbro. På Djura hembygdsgård finns ett sådant »enkelstugupar« bevarat – byggnaderna är dock inte sammanlänkade med en långbro.

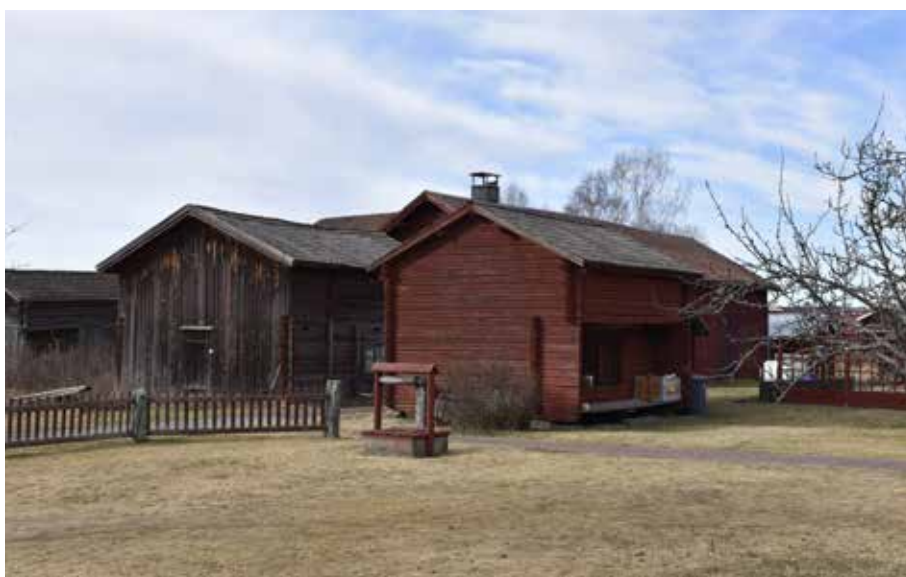
*Den röda byggnaden är ett parhärbre som är beläget vid ett gårdstun i södra delen av Djurbyn. Djura 18:3.*

- I äldre tider ingick ofta parhärbren (parbodar) som en del i gårdsfyrtanternas i Djura. Byggnadstypen kännetecknas av att den har två ingångar på byggnadens långsida. Än idag finns flera sådana byggnader bevarade på äldre gårdar, vilket är ovanligt i Leksandsbygden i övrigt.

- Befintliga parhärbren placerade i anslutning till gårdsfyrkanterna. Exempel finns bland annat på fastigheten Djura 18:3.

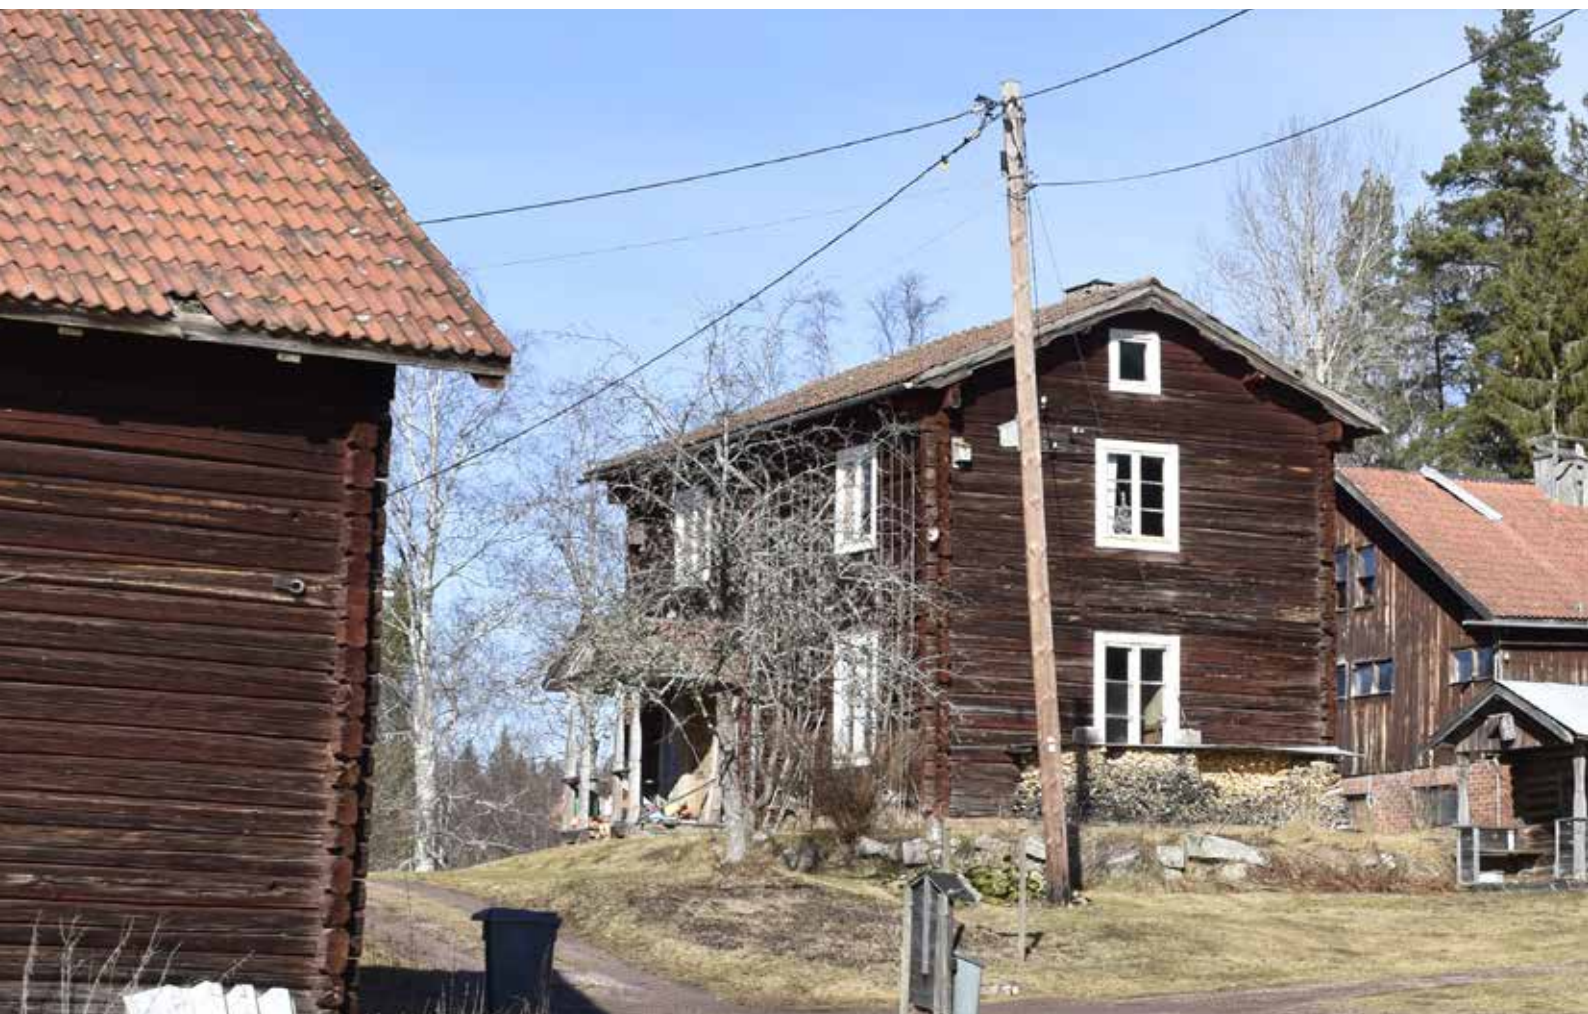
*Välbevarad äldre enkelstuga om två våningar i Resargårdarna väster om Djura. Djura 1:6.*

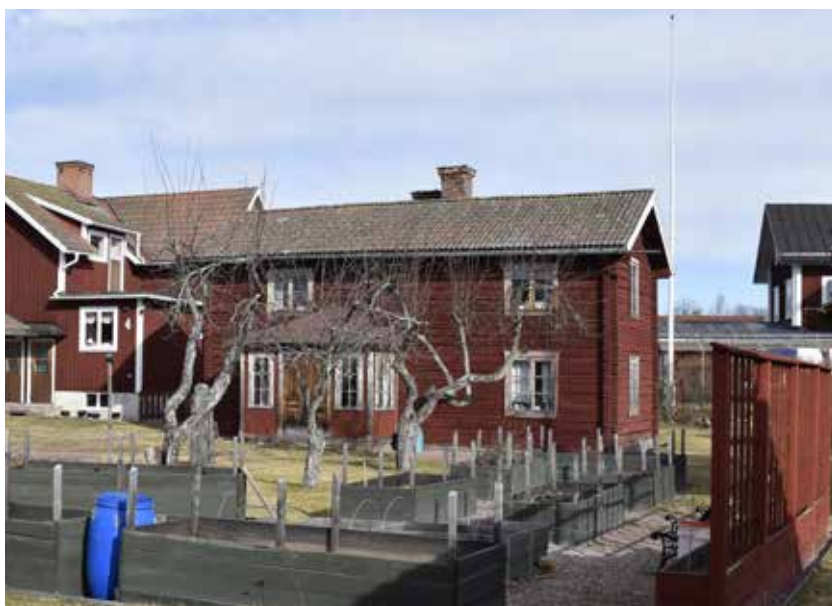
*Välbevarad äldre enkelstuga med inbyggd farstuvist mitt i gytret som är södra delen av Djurbyn. Djura 18:7.*

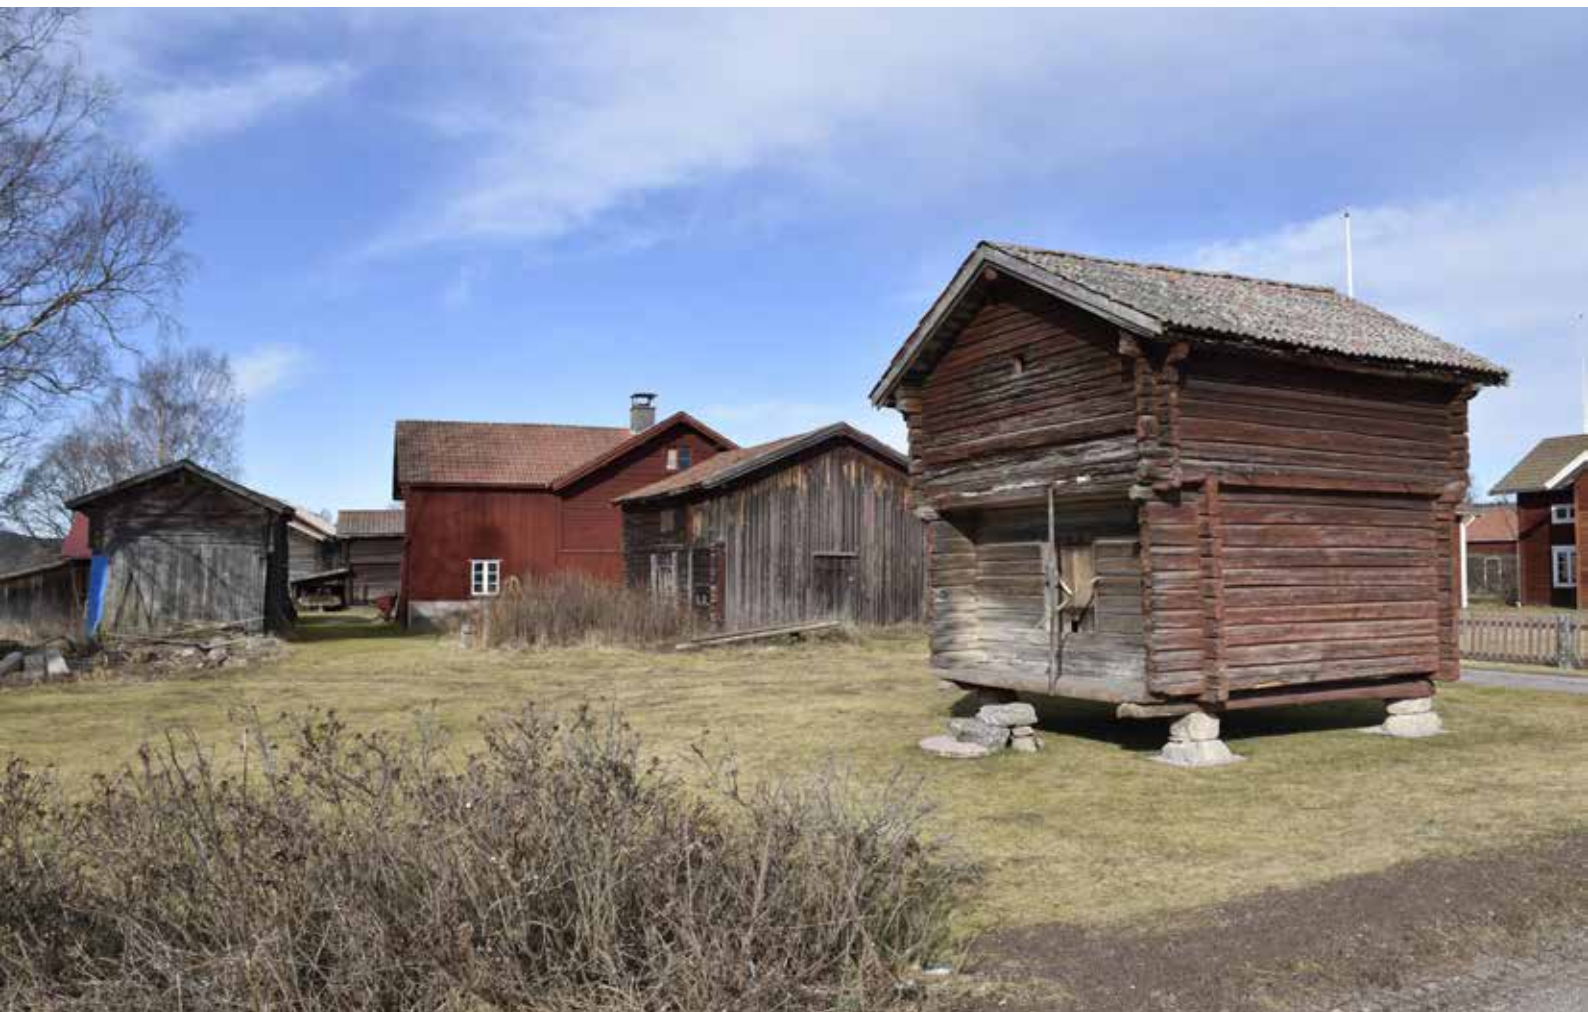
Ålderdomligt härbre med laggtak i södra delen av Djurbyn. Byggnaden är sannolikt flyttad till platsen. Djura 34:22.

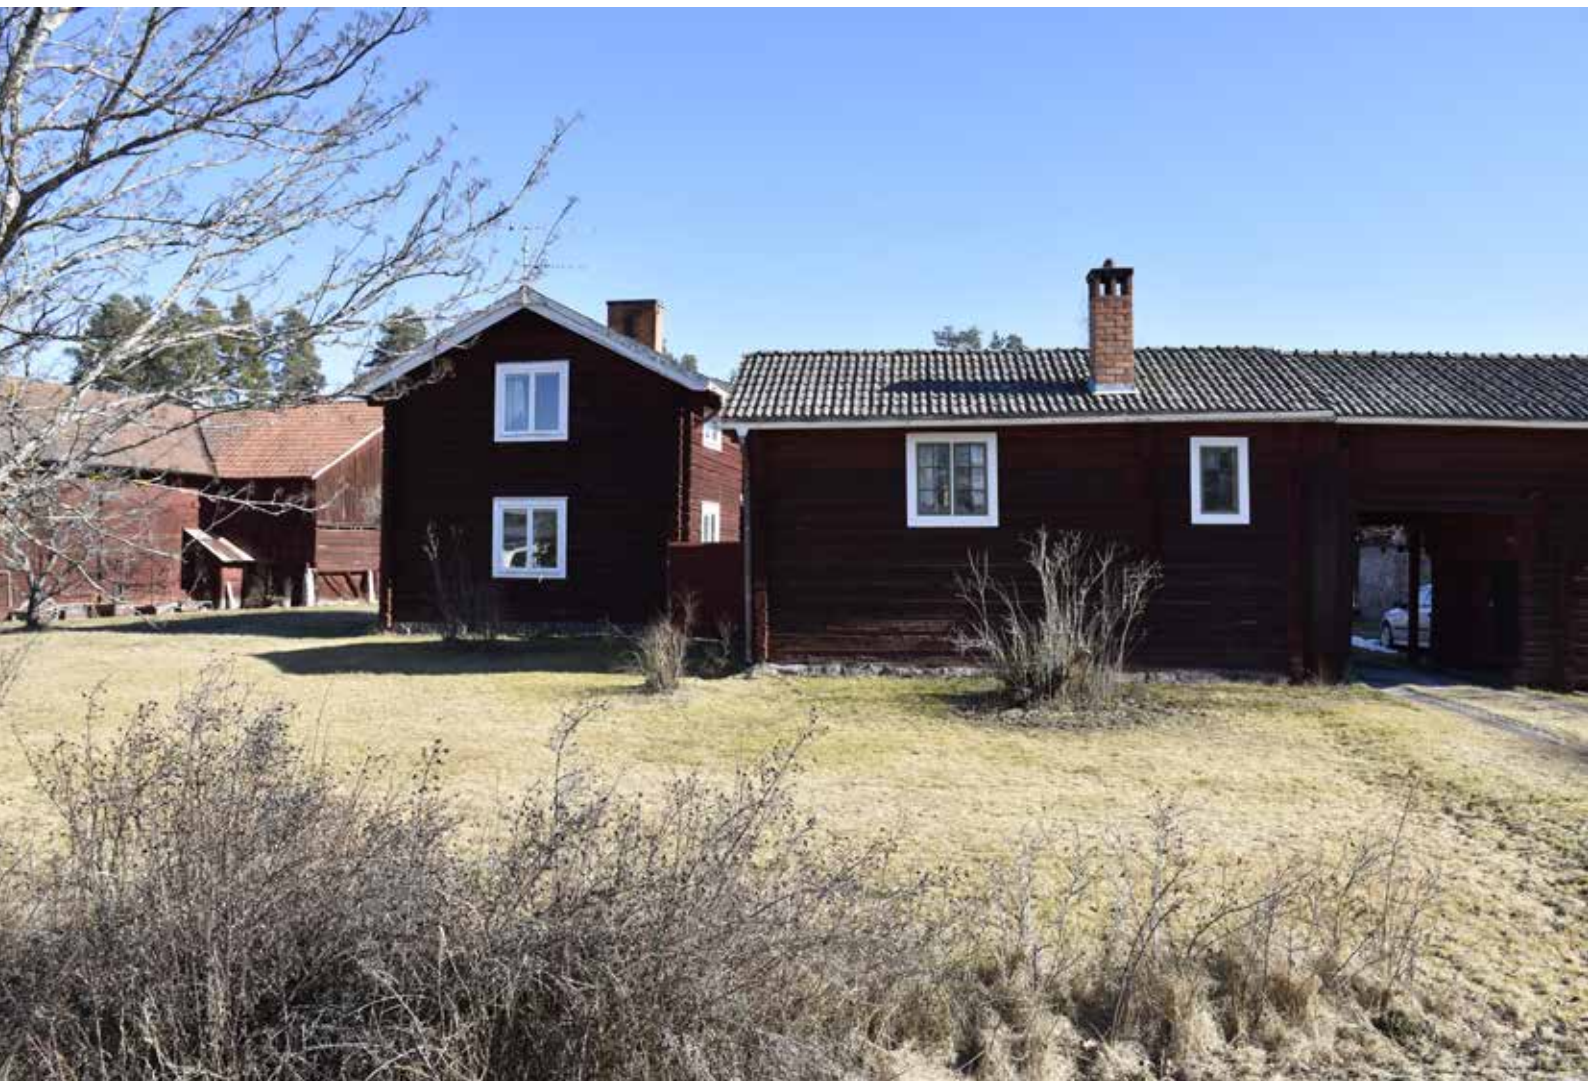
*Källarstuga med ålderdomliga fönster i vinkel till enkelstuga om en och en halv våning på fyrkantabyggd gård i Djura. Djura 36:1.*

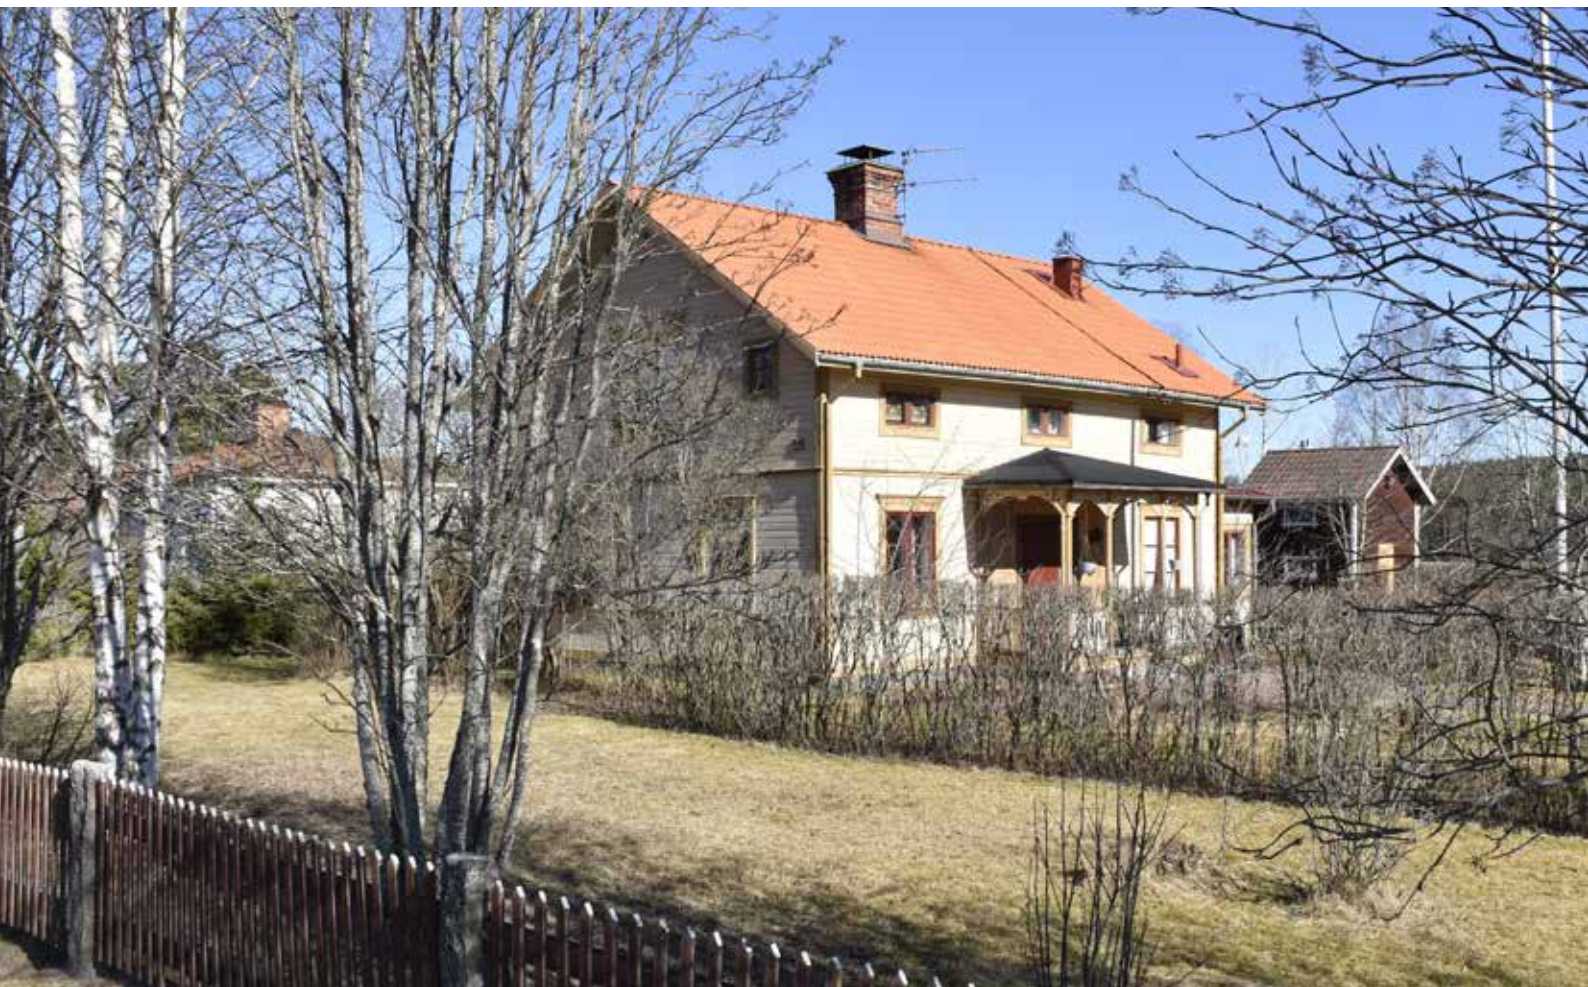
Välbevarat korsplanshus från tiden kring sekelskiftet år 1900 i Djur-Heden. Byggnaden har ett blindfönster till höger om entrén, där trappan till övervåningen är. Fasaden präglas av strikt symmetri. Djura 18:3.

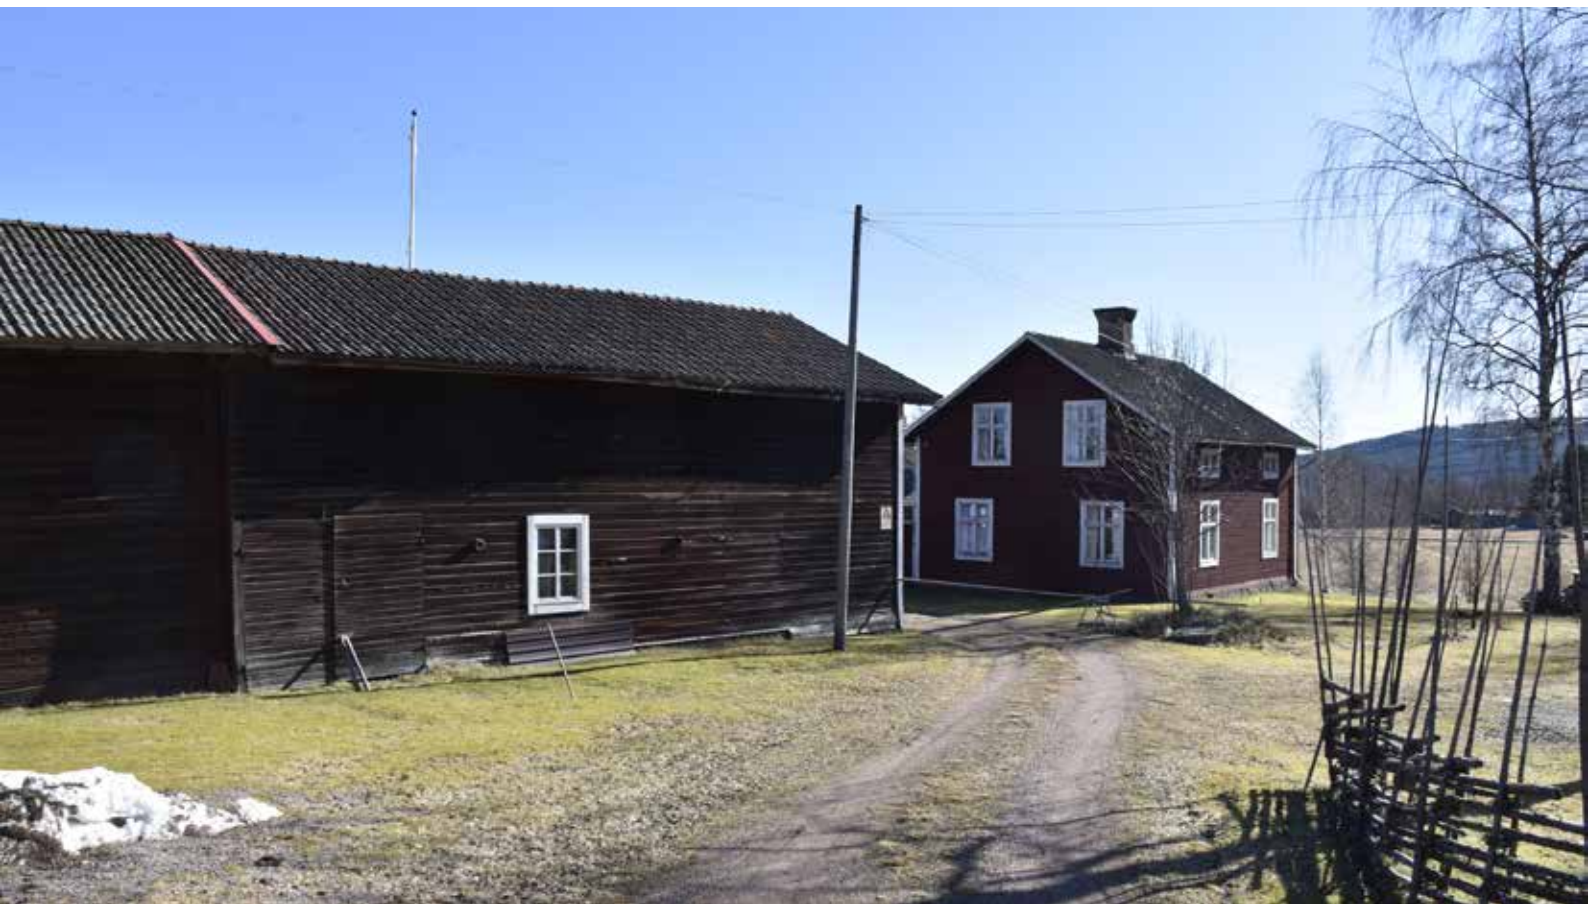
*Korsplanshus och ekonomibyggnader på tidstypisk sen 1800-talsgård i Haggårdarna. Korsplanshuset är uppfört i timmer och kan berätta om hur timmerhuskulturen utvecklades under det sena 1800-talet och kring sekelskiftet år 1900. Djura 8:4.*

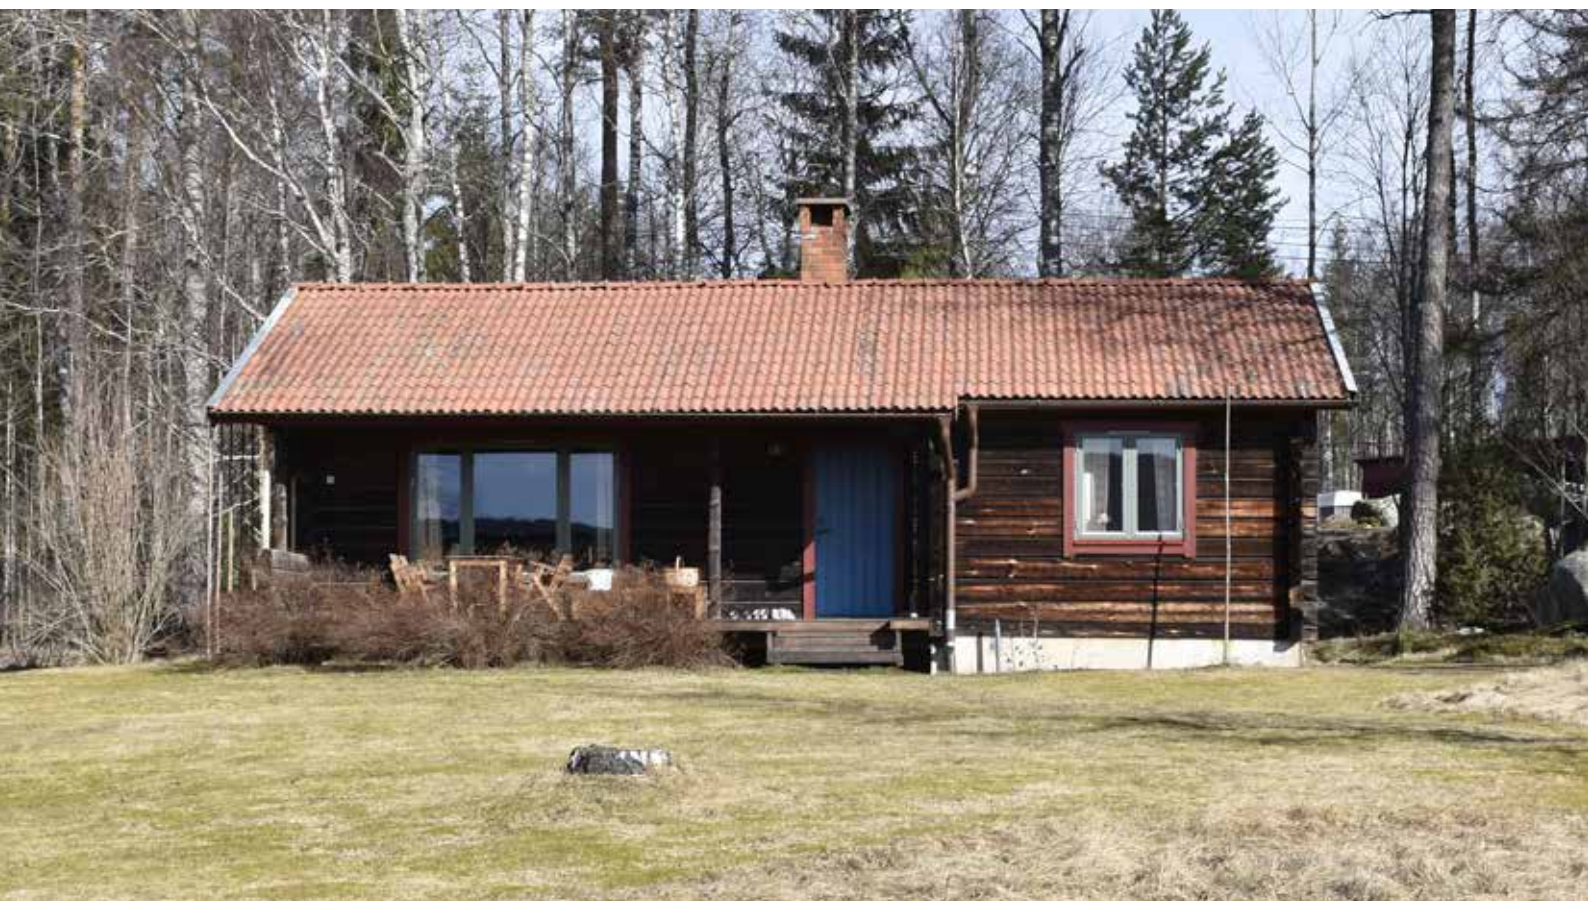
*Modernistisk timmervilla sydöst om Resargårdarna. Byggnaden har en utformning som är tidstypisk för tiden kring 1900-talets mitt, med perspektivfönster och indragen veranda. Djura 42:13.*

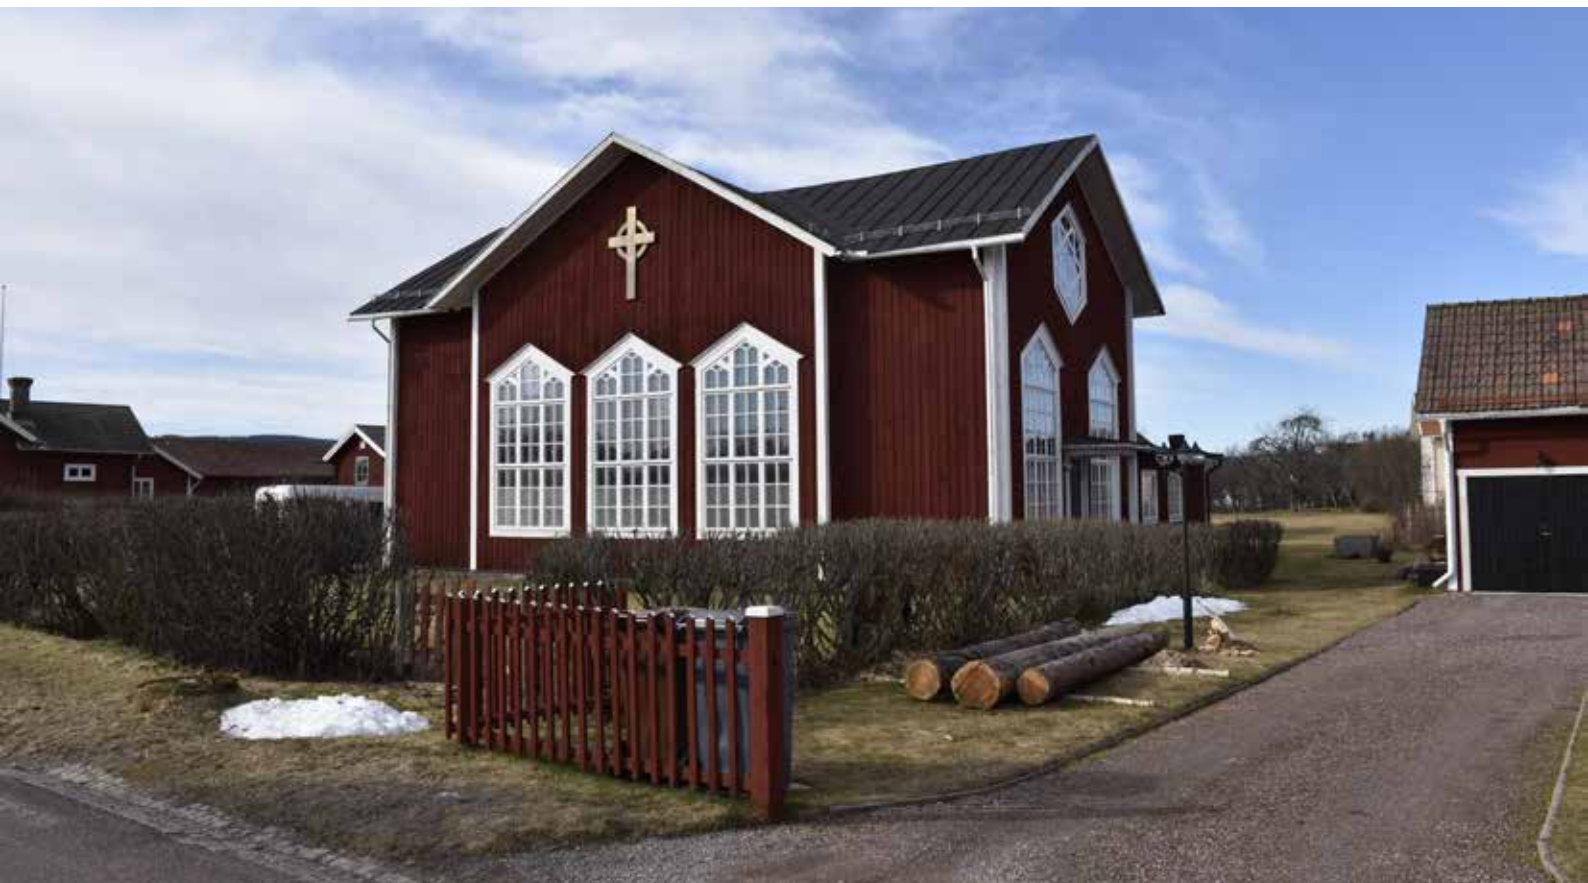
*Missionshuset i södra delen av Djurbyn. Byggnaden är mycket karkatärisk med bland annat spetsbågiga småsprösjade fönster som är typiska inom det sena 1800-talets frikyrkoarkitektur. Djura 11:11.*

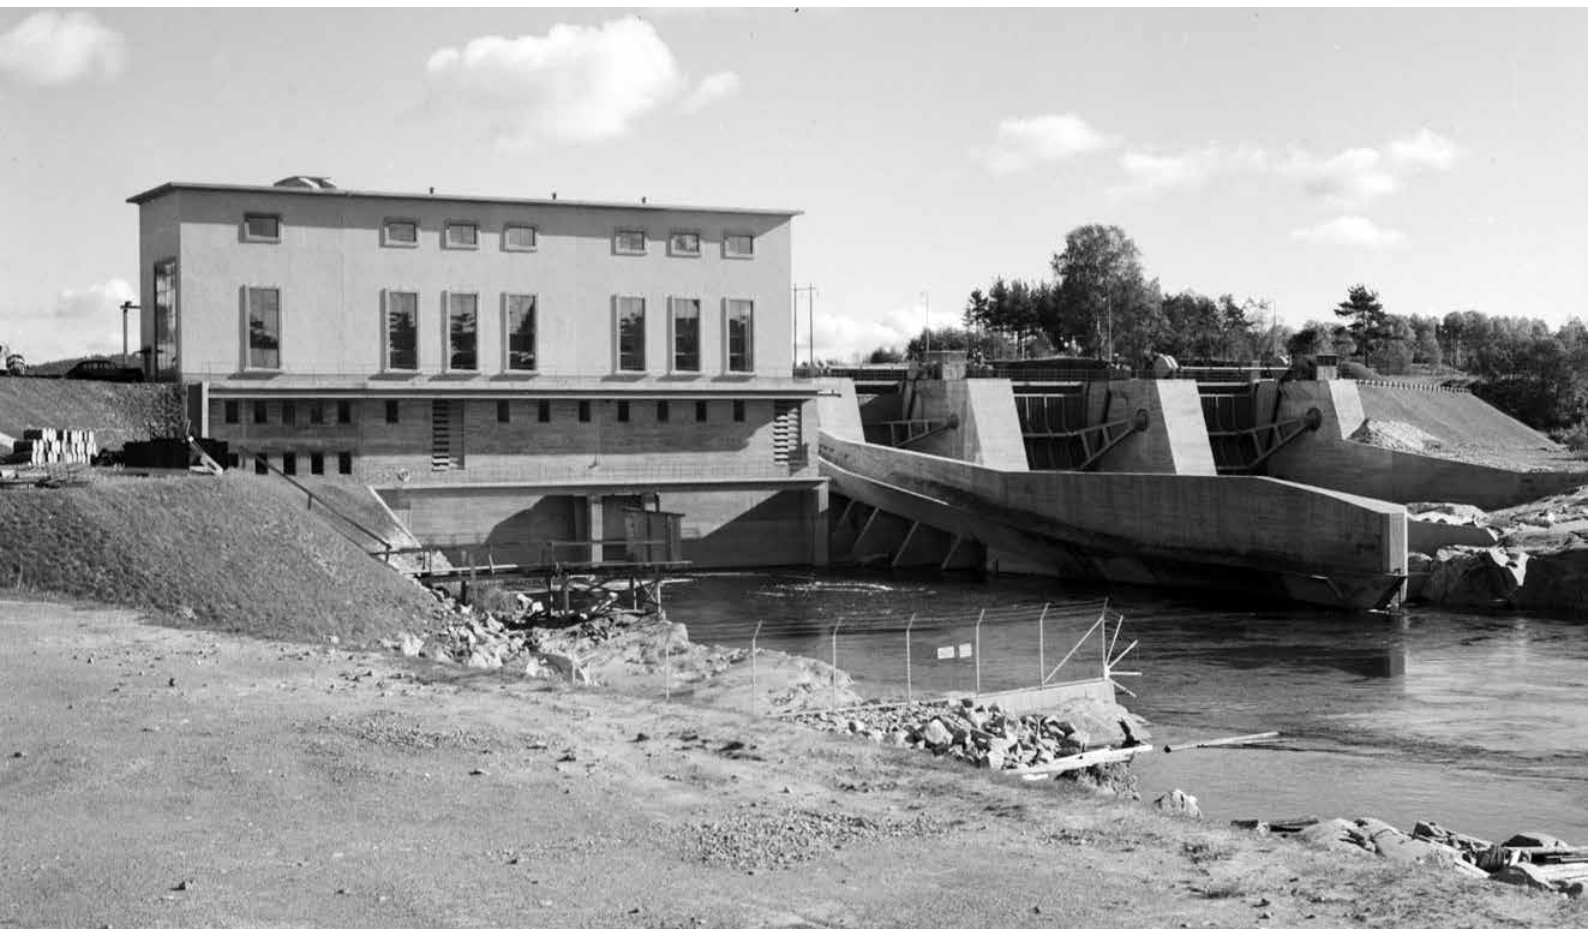
Gråda kraftstation vid uppförandet 1948-1951. Anläggningen byggdes av Stora Kopparbergs Bergslags Aktiebolag i tidstypisk och påkostad funktionalistisk stil. Dalarnas museums bildarkiv/Stora Ensos bildsamling. Foto: Sven Berg 1952.

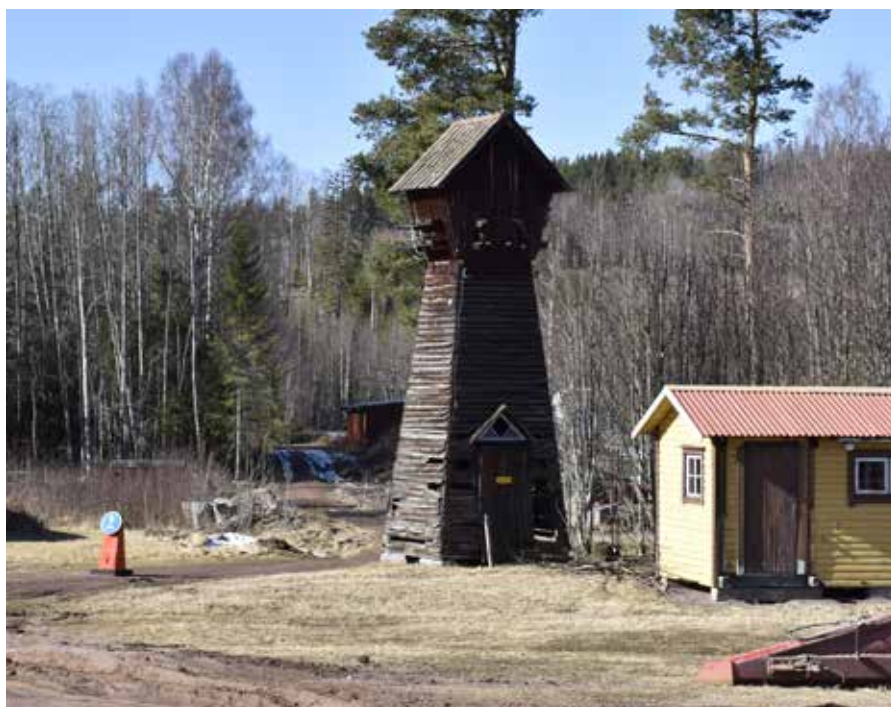
*Transformatorstation av typen  
Dalkulla i Djur-Heden. Djura  
S:97.*

I Djura finns en transformatorstation av typen »Dalkulla«. Transformatorstationer av det slaget är värdefulla eftersom de är tydligt anpassade till karaktären i byarna, och kan berätta om hur bland annat ny teknologi genom varsam utformning kunde anpassas till den ålderdomliga helhetskaraktären i byn. Byggnadsverket har ett kulturvärde.
