# LISSBJÖRKEN

Rönnäs fjärding, Leksands socken

Leksands kulturmiljöprogram

Antagen av samhällsbyggnadsutskottet 2021-05-27

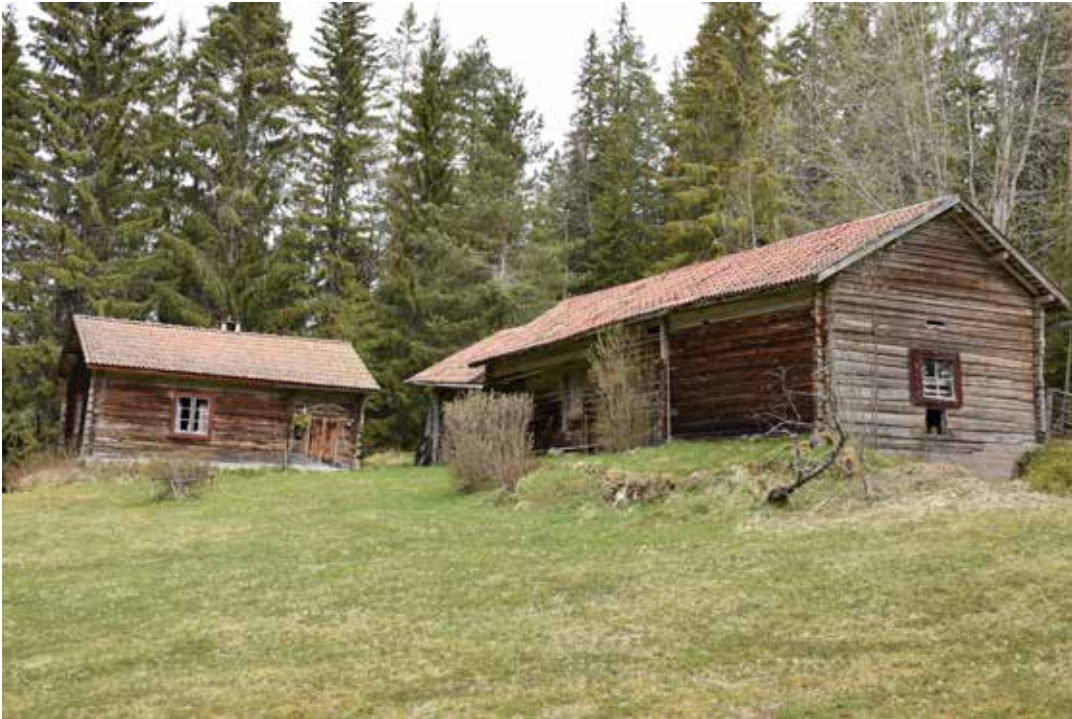
Fäbodgård med enkelstuga och vinkelställt lider. Östra Rönnsås 21:3.

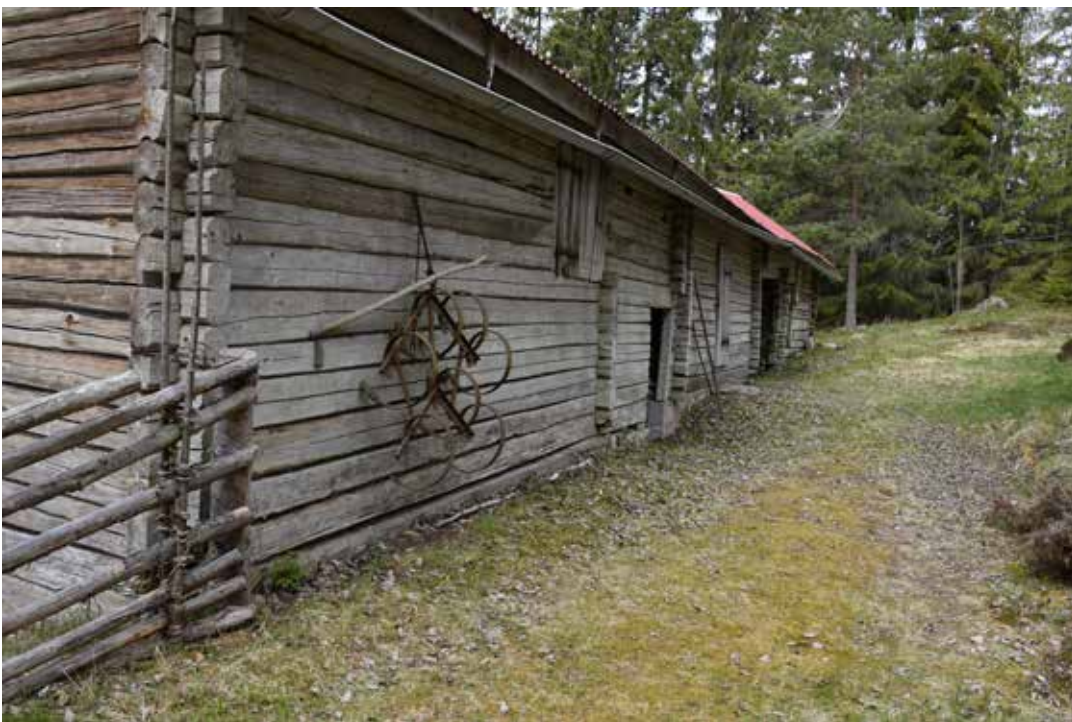
Baksidan av en naturligt grånad logeliderbyggnad. Östra Rönnsås 21:3.

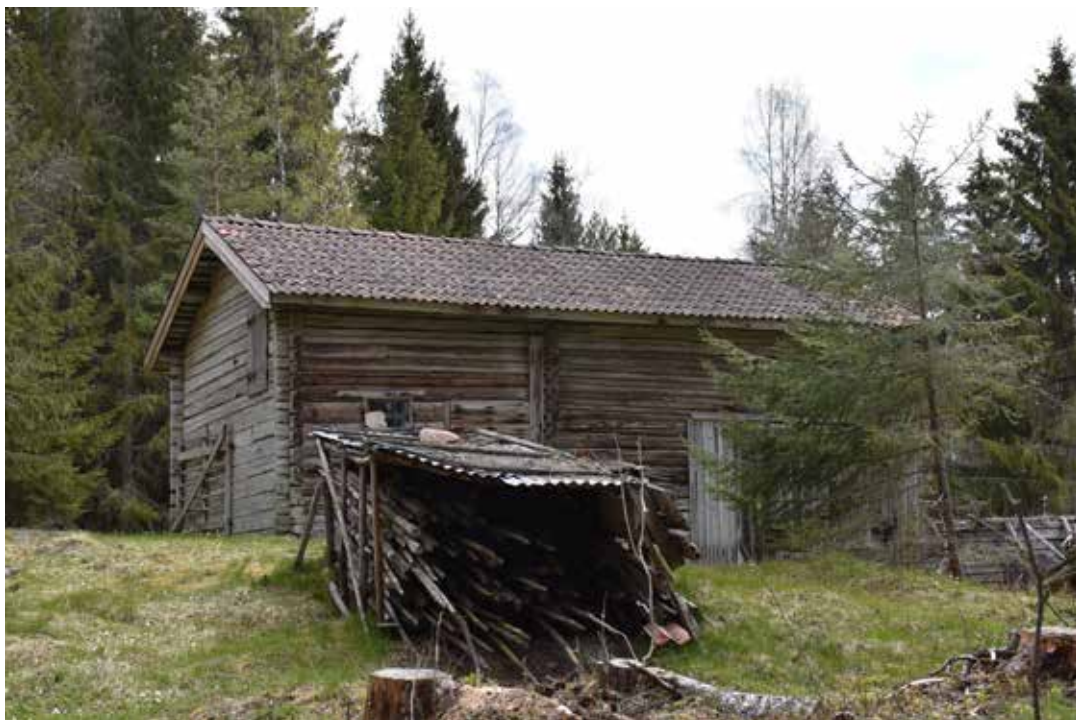
*Större välbevarad loge i ofärgat liggtimmer. Ullvi 14:15.*

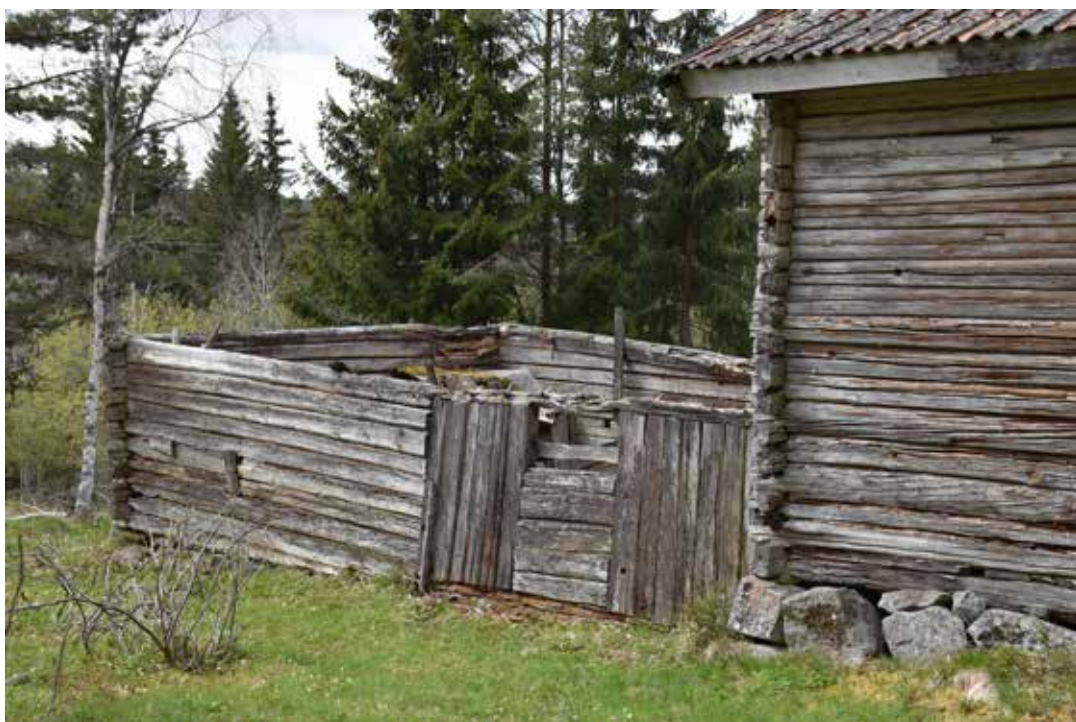
*Fähus eller stall som stått taklöst under längre tid. Ullvi 14:15.*

- På den mellersta av de tre tätt liggande fåbodgårdarna i sydväst har flera byggnader förfallit till hög grad. Dels ett timrat uthus som står utan vare sig tak eller synligt golv, samt ett större timrat fåhus som stått utan tak allt sedan 1970-talet. Det taklösa fåhuset ska tidigare ha skyddats med plåt, men har under senare år stått helt utan skydd. Mycket av timret är idag ruttet eller på annat vis förstört.

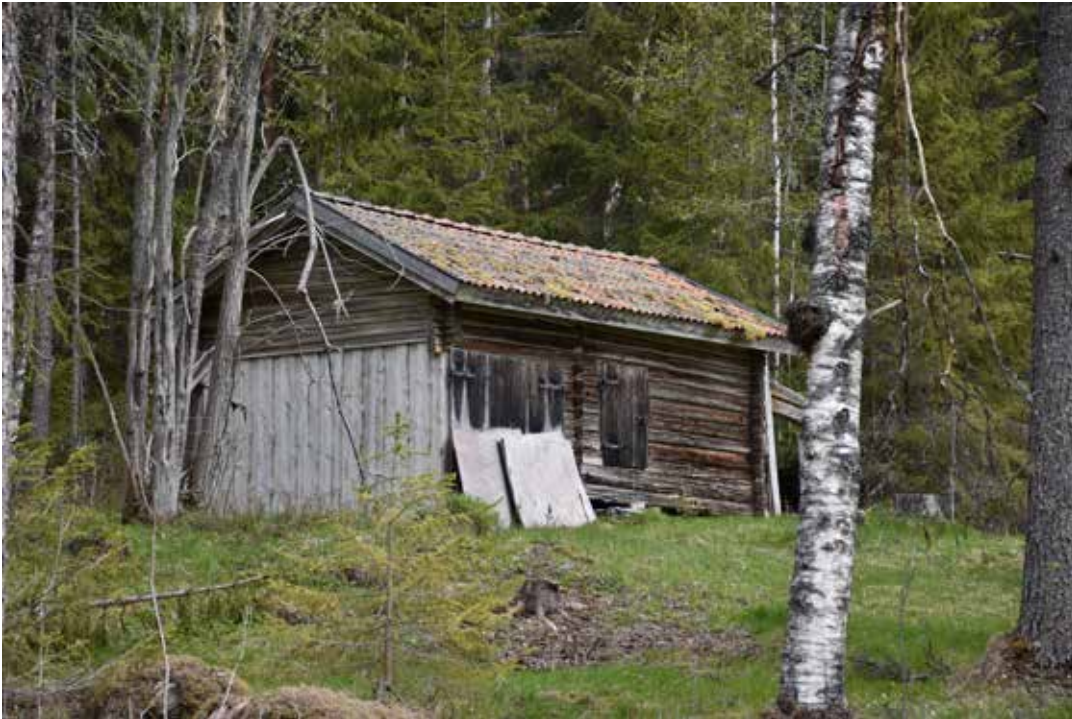
Mindre lider som sedermera byggts in med brädpanel. Ullvi 14:15.

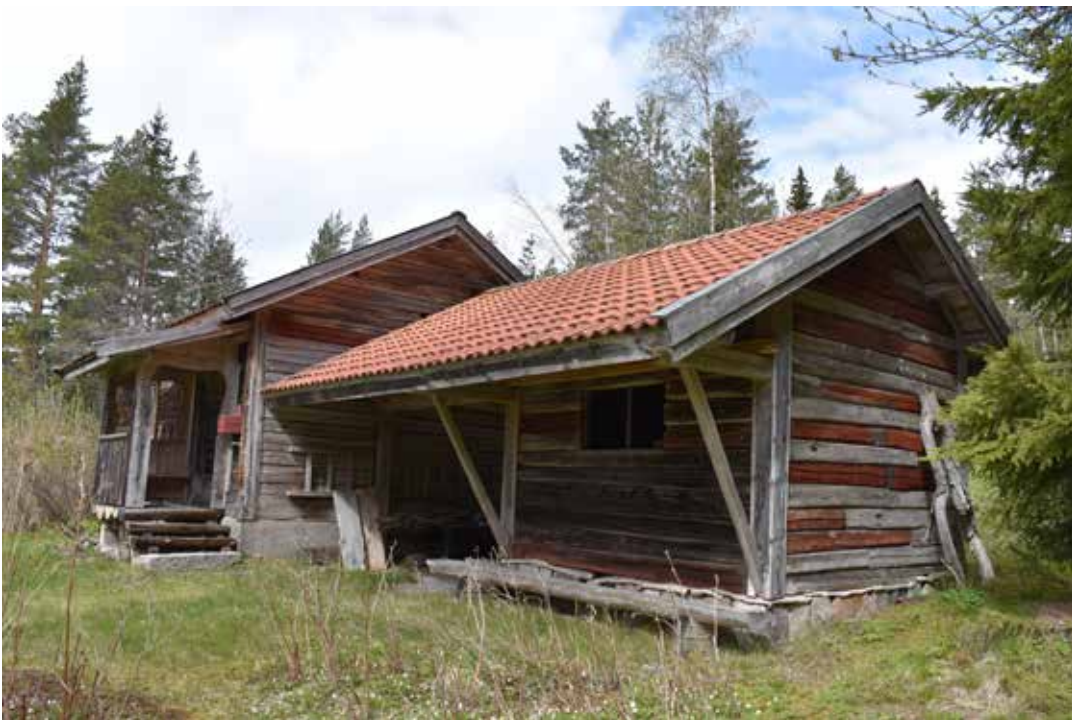
Enkelstuga med senare tillbyggnad av återanvänt timmer. Farstuvisten på den äldre delen är troligen också senare tillkommen. Ullvi 14:15.

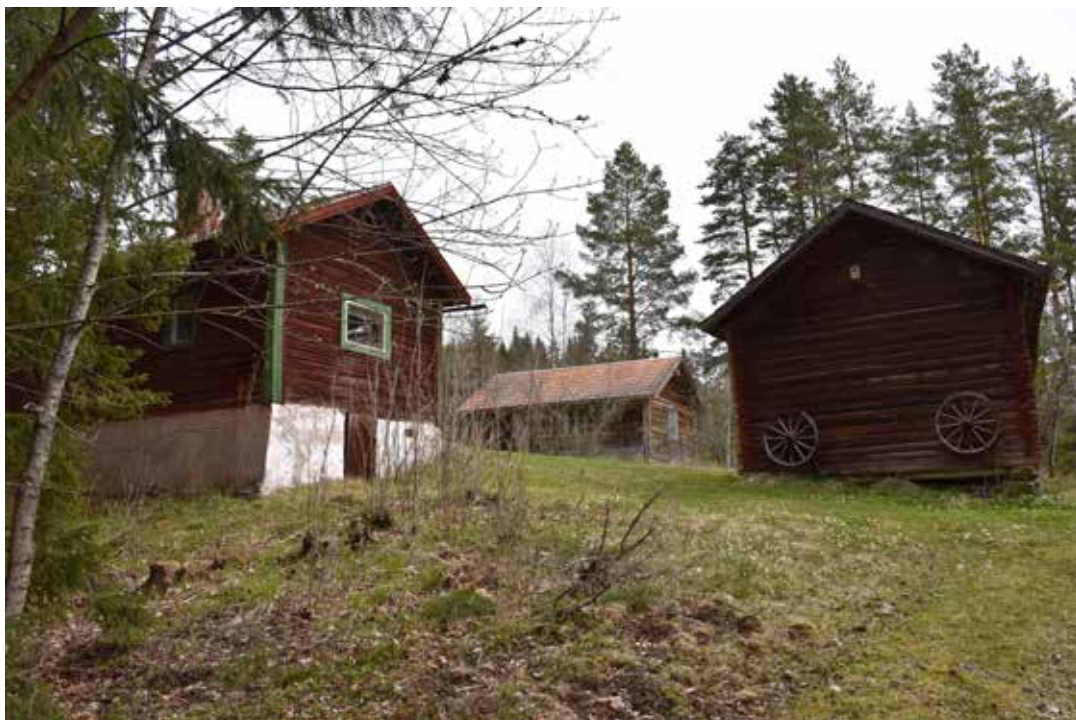
*Kringbyggd gård med stuga som moderniserats på 1960-1970-talet. Hälla 2:4.*

- Äldre fönster- och dörrömfattningar är enkla med fyra brädor där sidobrädorna omsluter topp- och bottenbrädorna. Foder är huvudsakligen faluröda eller omålade och naturligt grånade. Fönsterspröjsar är färgade vita eller dalablåa. Bostadshuset på fastighet Hälla 2:4 har under 1960–1970-talet moderniserats med nya enluftsfönster utan vare sig mittpost eller spröjs. Fodren på denna byggnad är grönfärgade.
- Beträffande dörrar på bostadshus är enkla bräddörrar vanligast. På ekonomibygnaderna är ytterdörrar och portar oftast i trä och ålderdomliga med beslag och gångjärn i enkelt smide.

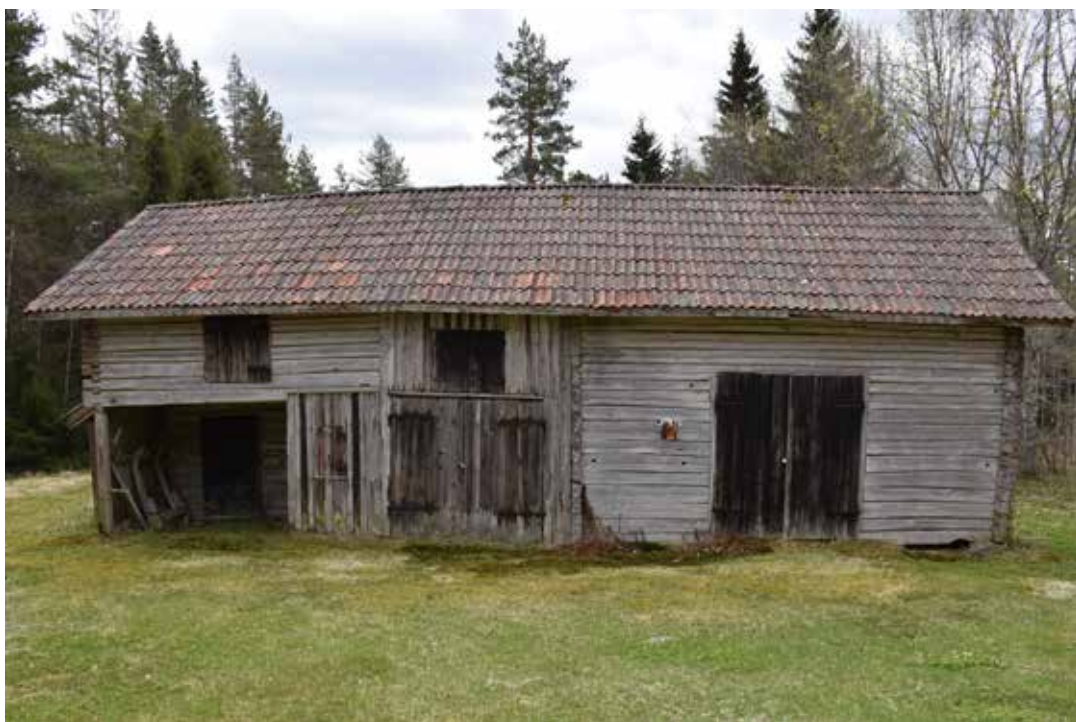
*Ålderdomlig och välbevarad loge med portlider. På baksidan finns små blyspröjsade fönster som troligen är ursprungliga och av hög ålder. Hälla 2:4.*

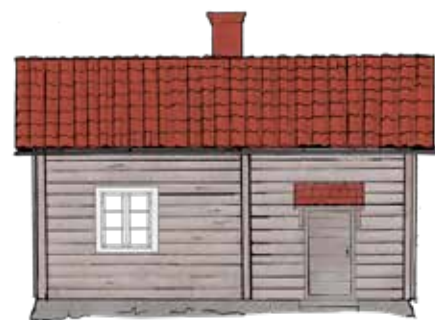
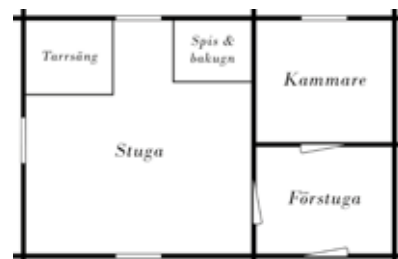
*Enkelstuga*

- Att husen är byggda i trä eller knuttimrade samt att de äldre husen ofta har en genomgående enkel karaktär utan onödiga utsmyckningar.
- Samtliga fåbodstugor uppförda innan 1960. Värdebärande egenskaper är: byggnadernas befintliga timmerstommar; långsmala eller rektangulära form; naturligt grånade färgsättning; befintliga stående locklistpaneler; befintlig fönstersättning; befintliga fönsterkarmar; befintliga fönsterbågar i trä med fasta spröjs av trä eller bly; befintliga fönsterrutor; befintliga dörrar och förtak ovan dörrar; grundmurar med synlig natursten; skorstenar i gråsten; under befintligt takmaterial underliggande trätak; väggfasta bänkar. I Lissbjörken ses samtliga av de fem bevarade fåbodgårdarna besitta mycket höga kulturhistoriska värden.
- Samtliga knuttimrade ekonomibyggnader – djurhus, förvaringshus

och verkshus – uppförda innan 1960. Äldre knuttimrade ekonomi- byggnader är en omistlig beståndsdel i fåbodarnas karaktär och bör inte flyttas, rivas eller väsentligen förändras.

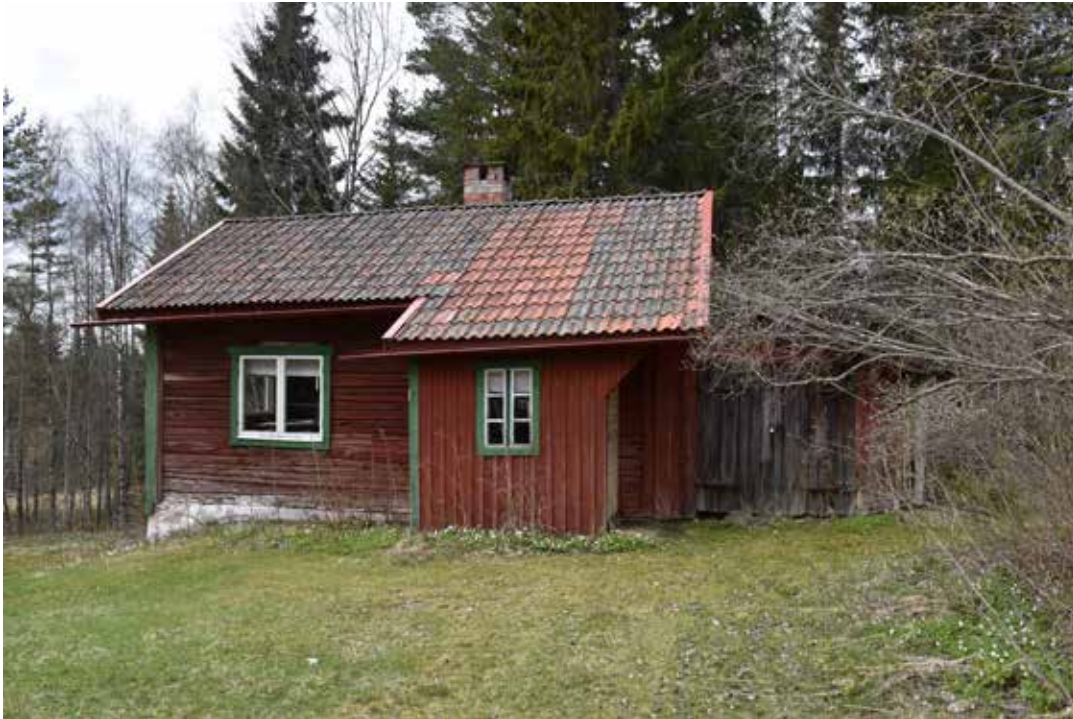
*Rödfärgad stuga som delvis moderniserats på 1960-1970-talet med nya tvåluftsfönster.  
Hälla 2:4.*

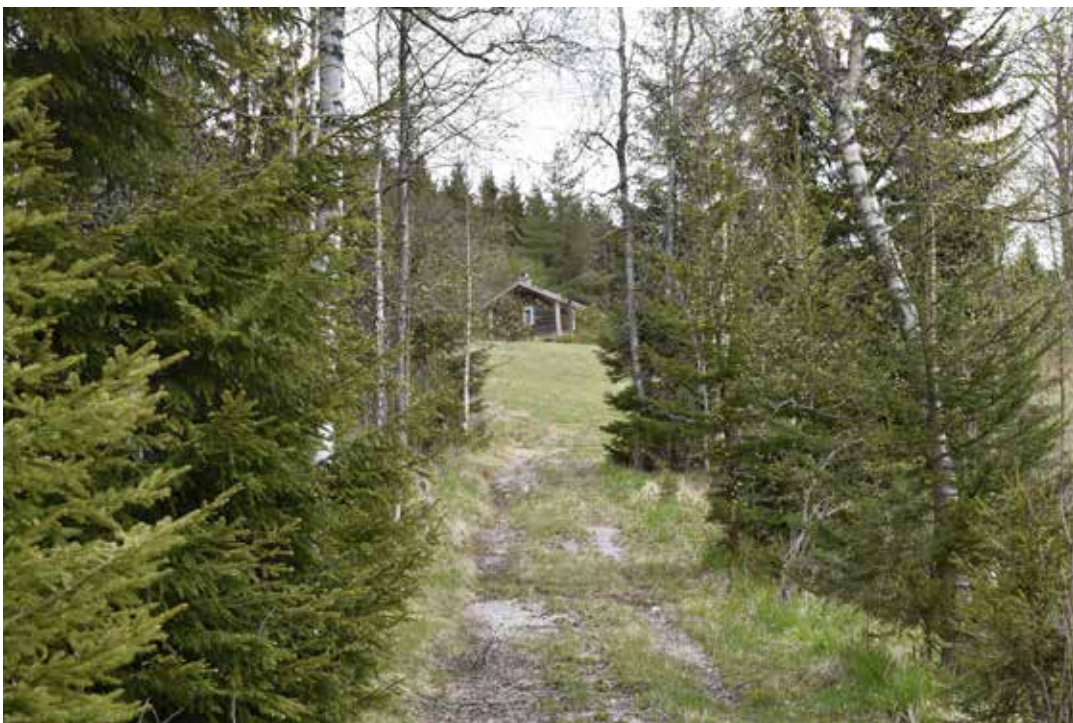
*Långt upp på berget ligger en ensam fäbodgård som separeras från övriga gårdar genom partier av tät skog. Östra Rönnäs 27:6.*

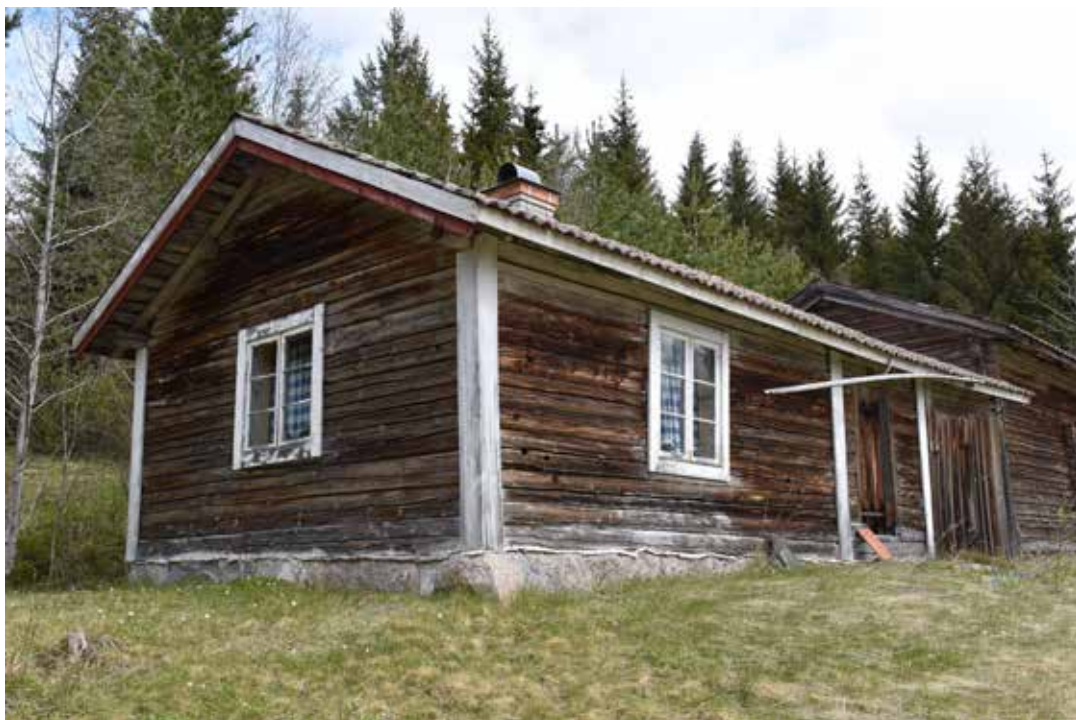
*Välbevarad enkelstuga som troligen varit rödfärgad. Östra Rönnäs 27:6.*

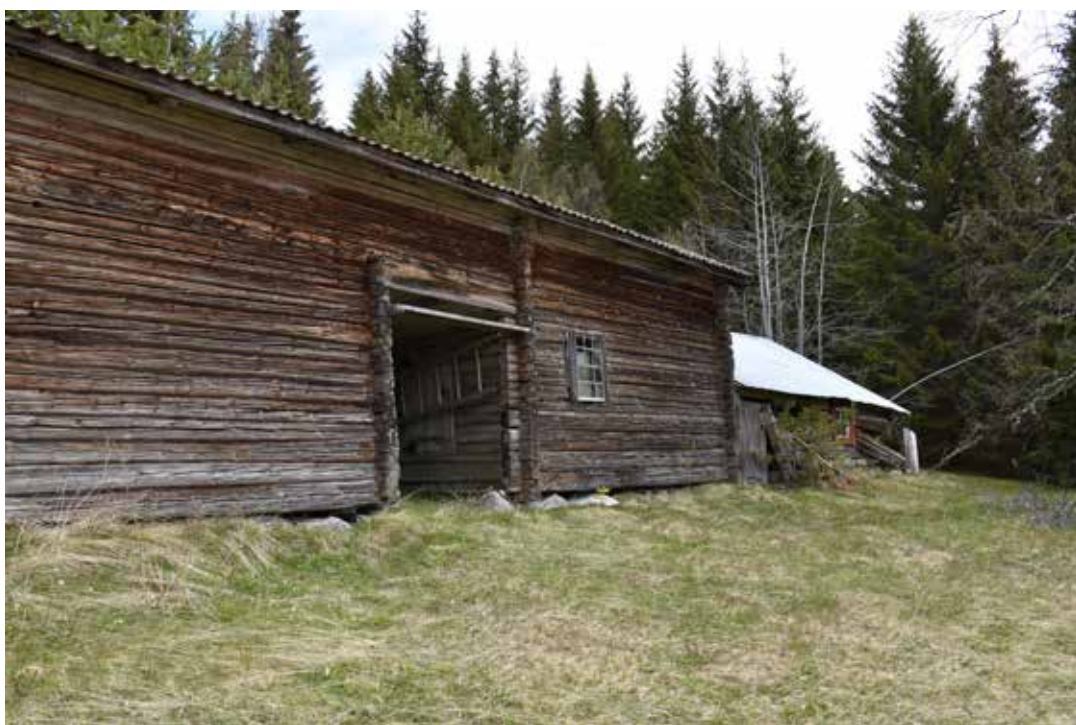
*Stort lider intill gårdens stuga. I bortre änden ses takfallet till en mindre bod, möjligen ett ombyggt fähus. Östra Rönnäs 27:6.*

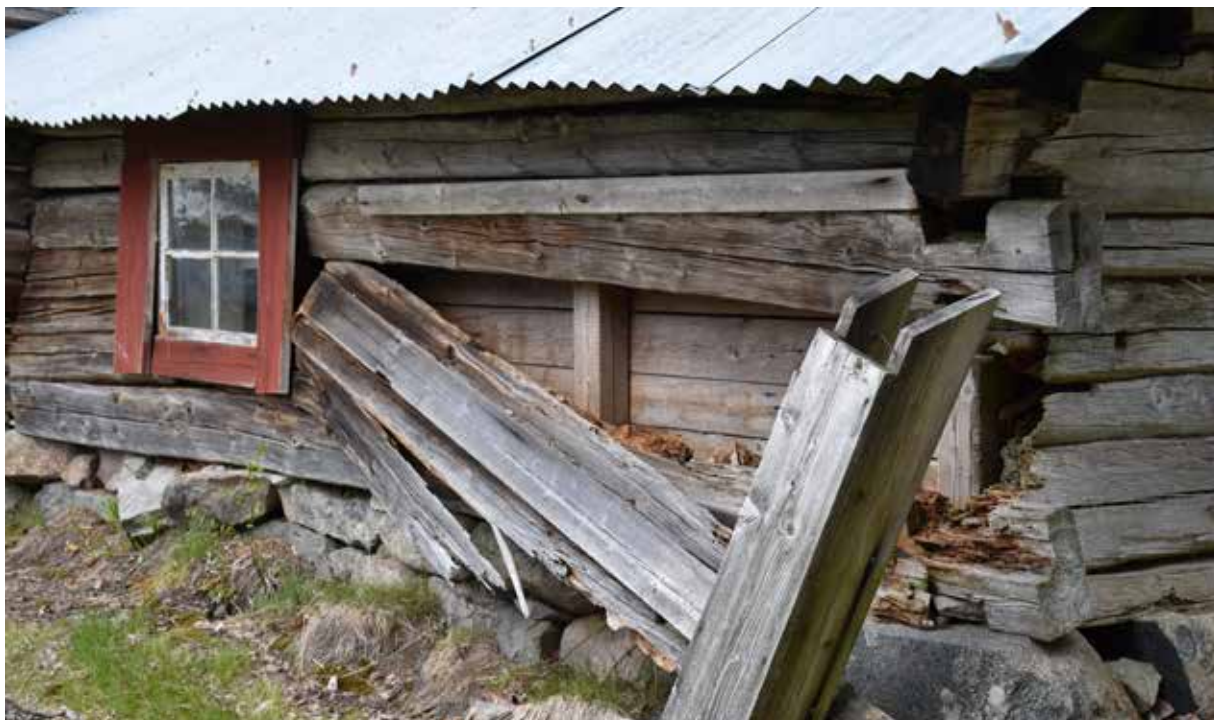
*Äldre timmerbyggnad där flera stockvarv fallit ur långsidan. I förgrunden står en knutlåda som en gång omfattat husets knutskallar. Östra Rönns 27:6*

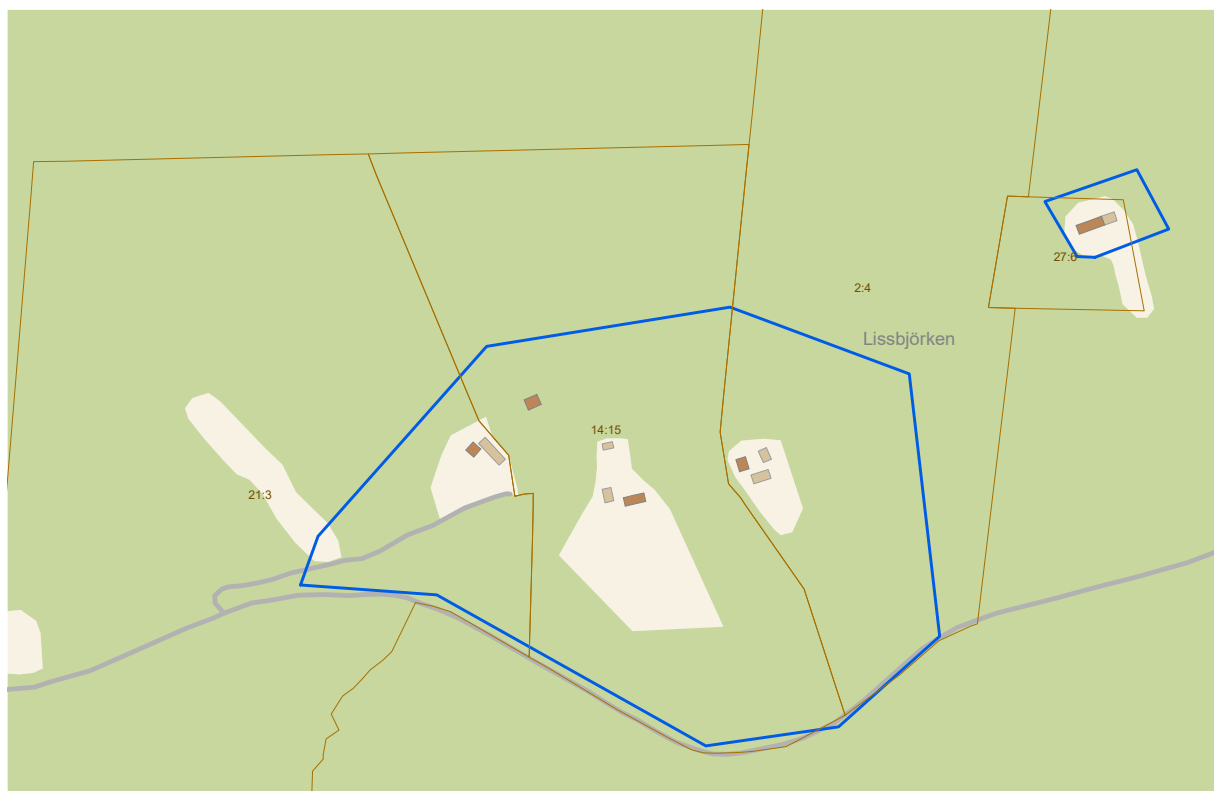
Värdekartan redovisar en klassificering av miljöer och bebyggelse enligt följande: *Blå områden* markerar gårdar, byggnader, odlings- eller betesmark och bebyggelseområden som bedöms ha särskilt kulturvärde samt större landskapsavsnitt med mycket höga kulturvärden.

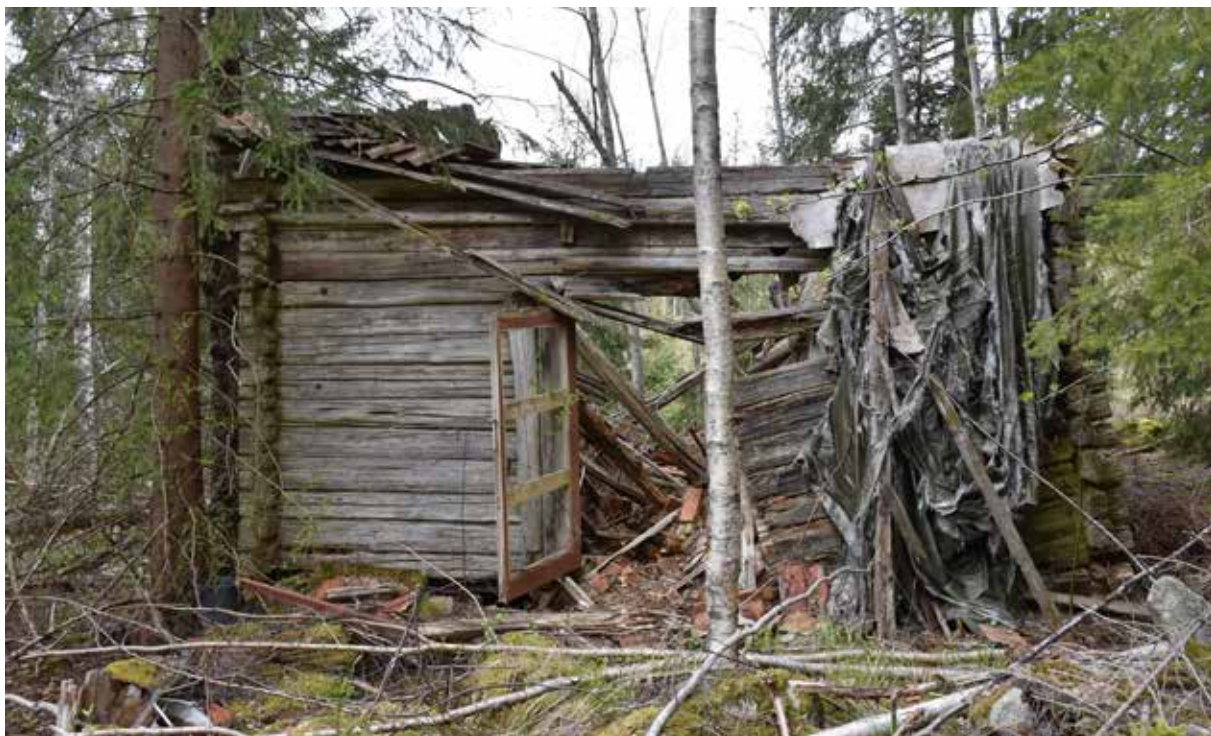
*Mellan fastighet Östra Rön-  
näs 27:6 och Hälla 2:4 finns  
ruinen efter en övergiven  
fäbodgård. När taket rasat  
in går nedbrytningsprocessen  
fort.*
