Projekt: D0088752 Bergkvist Insjön

PM Geoteknik

Uppdrag
Bergkvist Insjön
Uppdragsnummer
D0088752

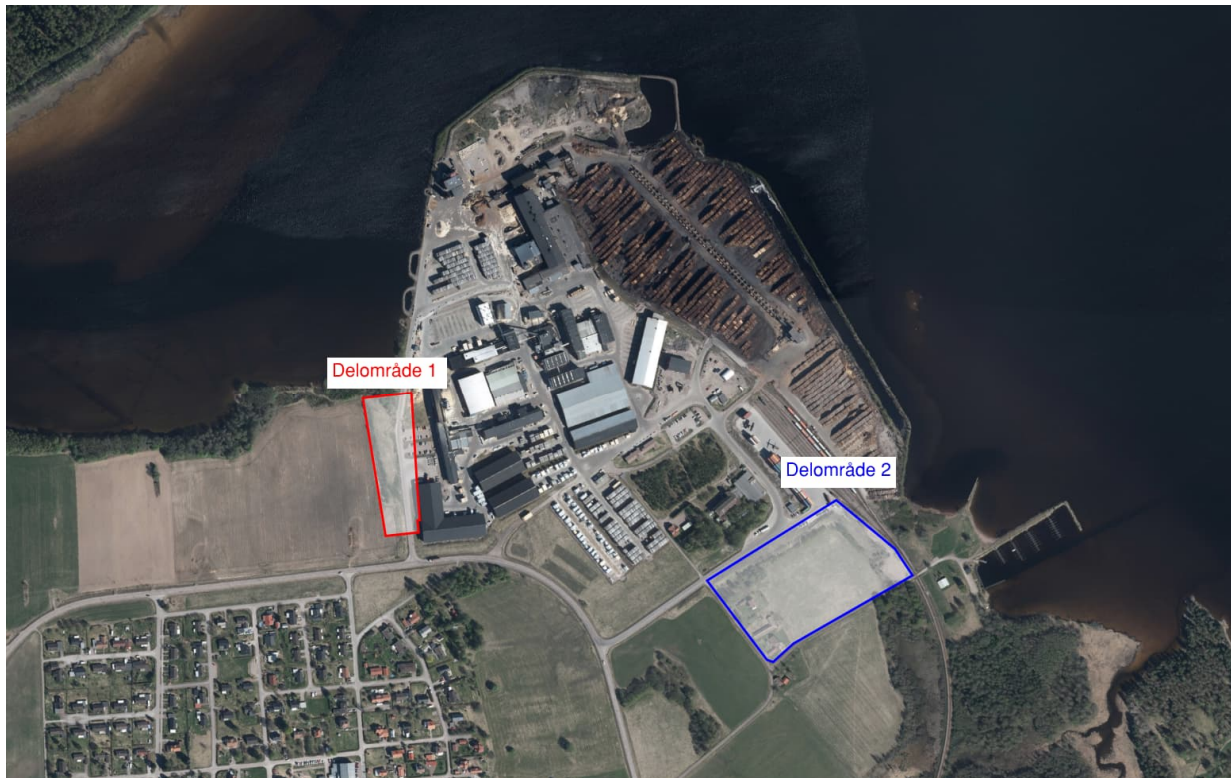
Figur 1.1. Delområde 1 och 2.

De aktuella utbredningsområdena visas i Figur 1. 1.

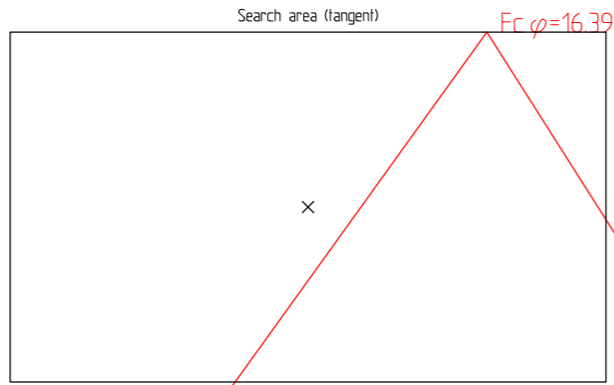
Material	Un.Weigh	Sub.Weigh	Fi	C'	C	Aa	Ad	Ap
Cl/Side 1	17.00	7.00	31.0	0.0				
Cl/Side 2	17.00	7.00	30.0	0.0				
Mn	20.00	12.00	37.0	0.0

Search area (tangent)
