FORS

Härads fjärding, Leksands socken

Leksands kulturmiljöprogram

Antagen av samhällsbyggnadsutskottet 2021-05-27

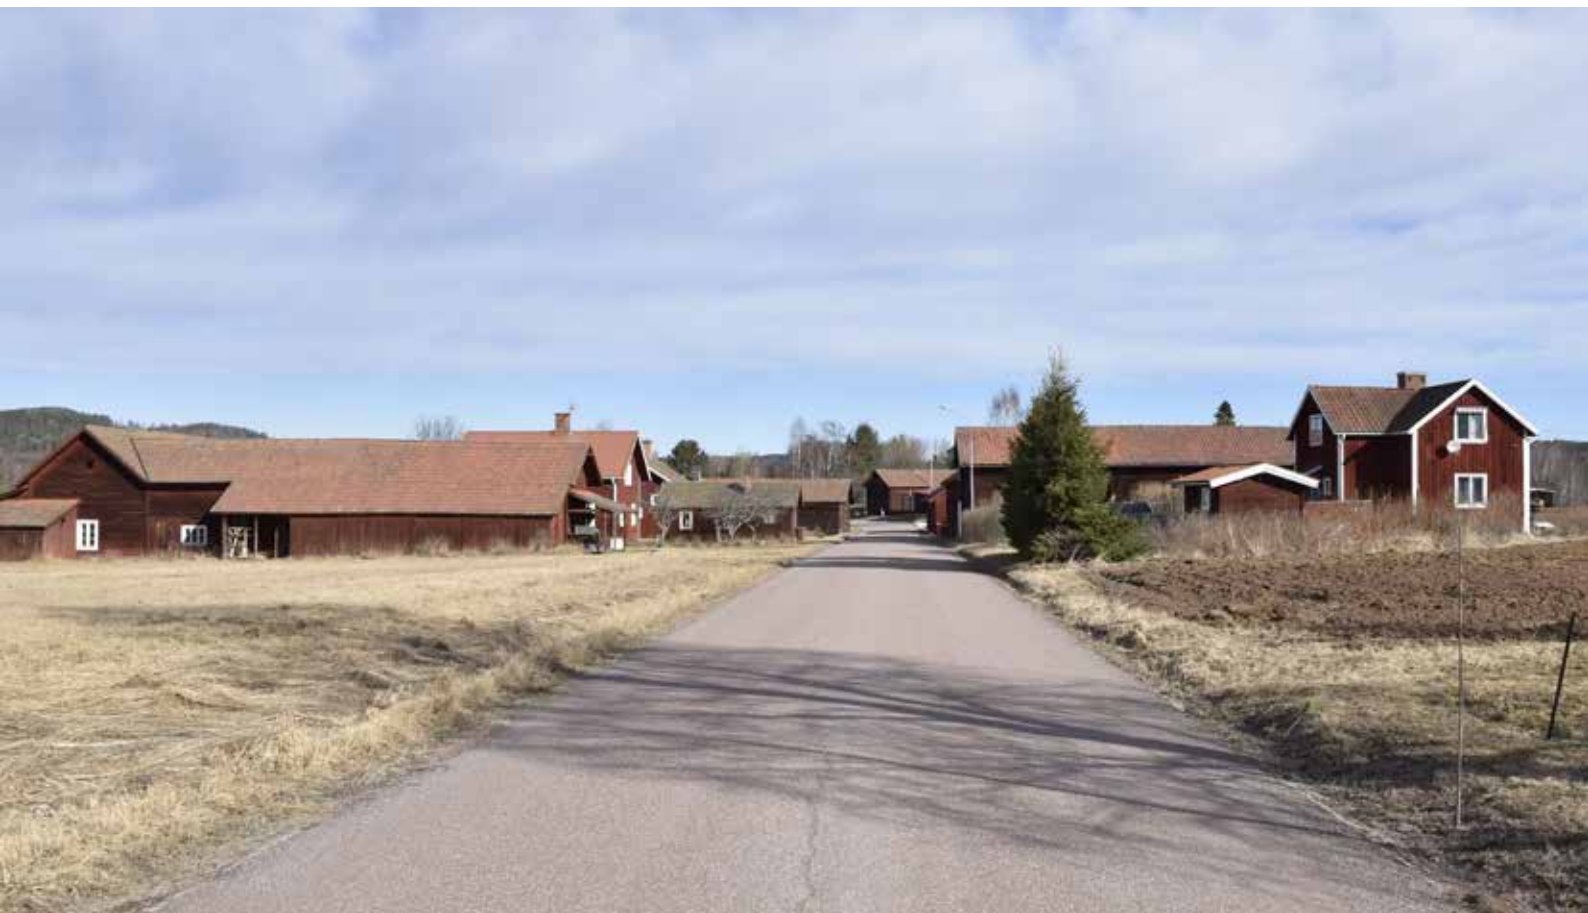
I norra delen av byn utkristalliseras en radbykaraktär med gårdar på båda sidor om landsvägen mellan Djura i norr och Gagnefs socken i sydöst. Gårdarna har sen 1800-talskaraktär.

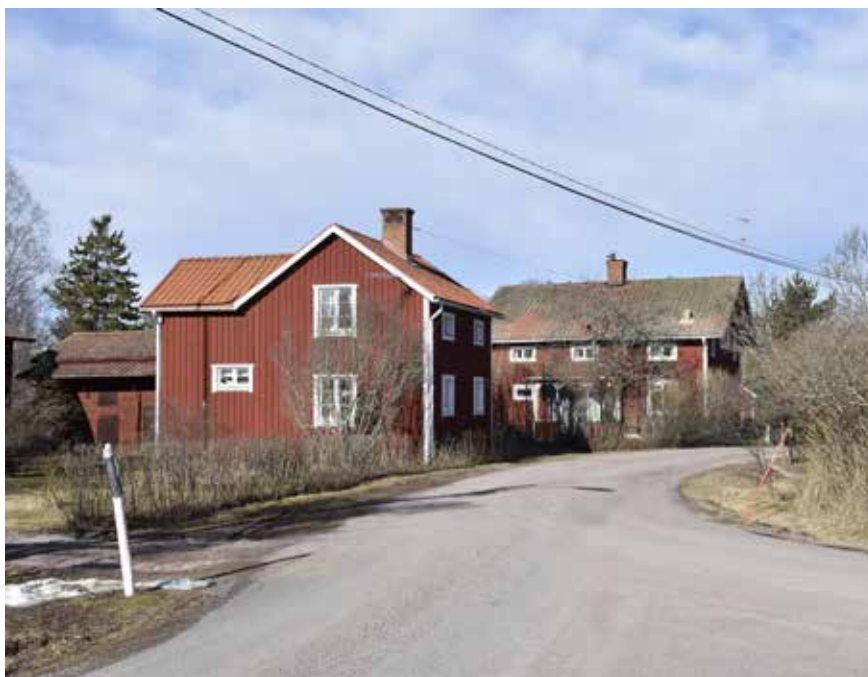
Byklunga med två gårdar intill korsningen mellan Bygattu och Saras Gattu. Den borte byggnaden är ett typiskt korsplanshus av sen 1800-talsmodell. Fors 12:9 och Fors 12:10.

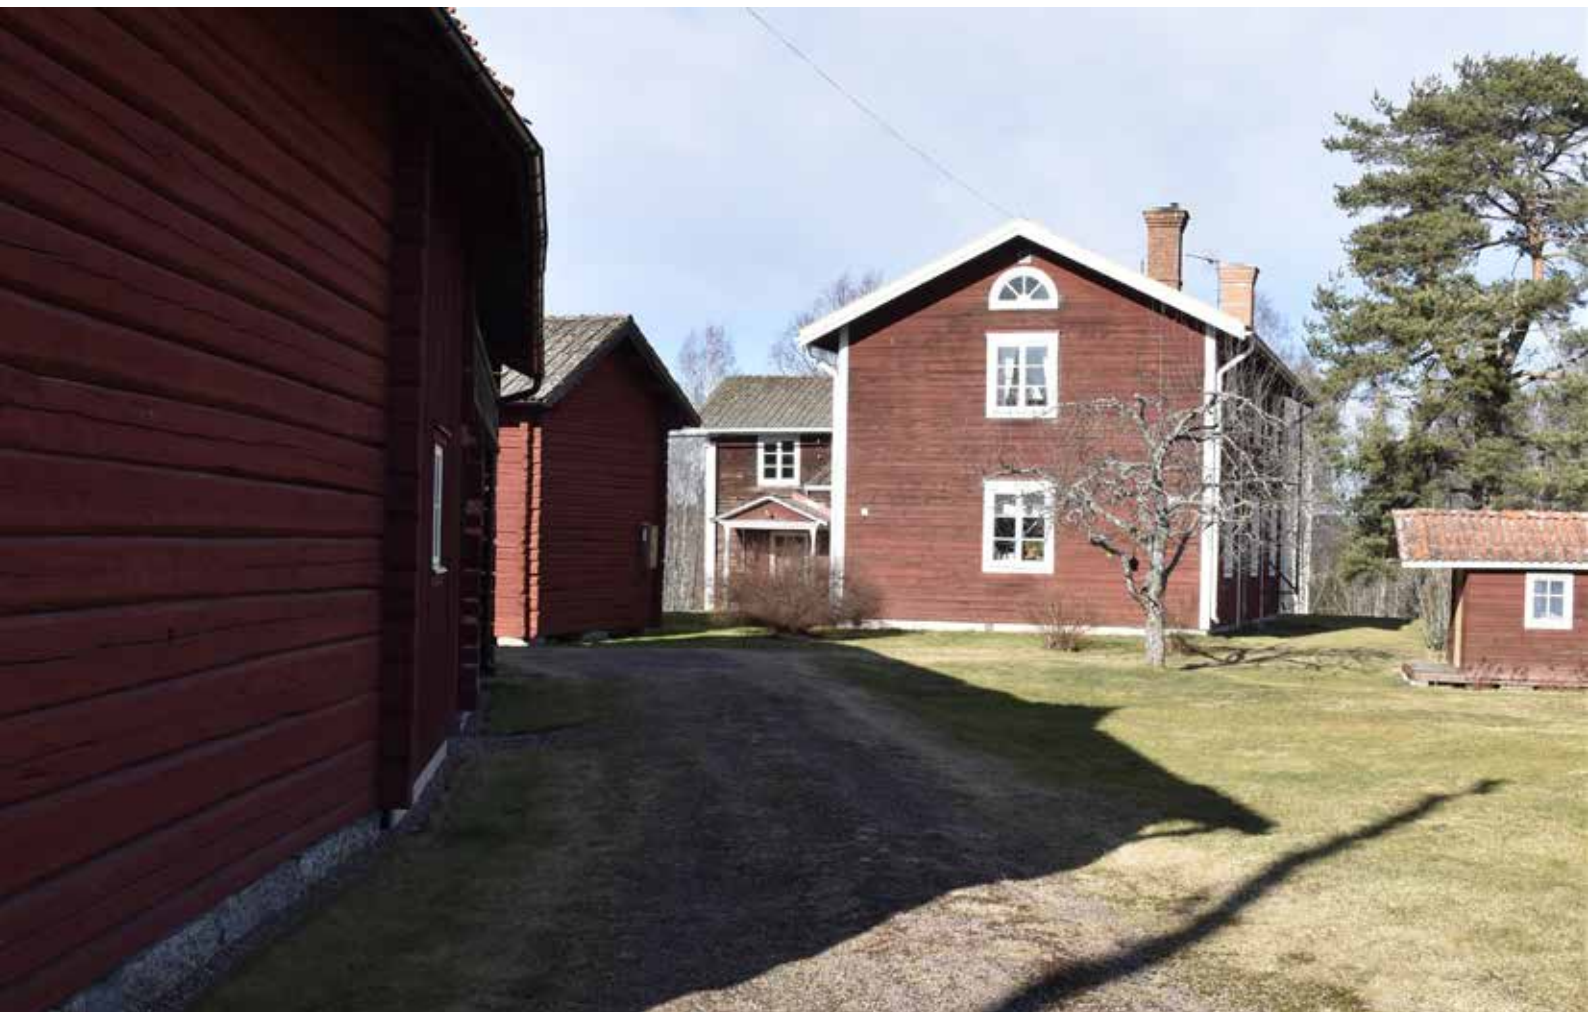
Kringbyggd gård med delvis intakt mångbussystem i södra delen av byn. Den ovanligt breda parstugan var ursprungligen en enkelstuga, som har utbyggt kring 1900-talets slut. Farstuvisten på »gammelstugan« mitt i bilden är älderdomlig. Fors 1:4.

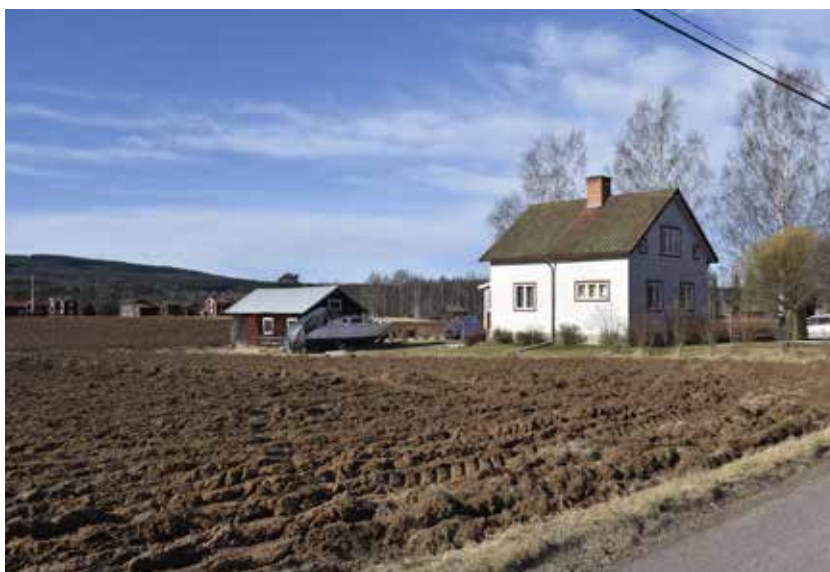
En av få gårdar i byn som inte är helt faluröd innefattar ett välbevarat litet funktionalistiskt egna-hemshus. Byggnaden har ett kulturvärde eftersom den kan berätta om 1900-talets byggnadsskick. Fors 19:8.

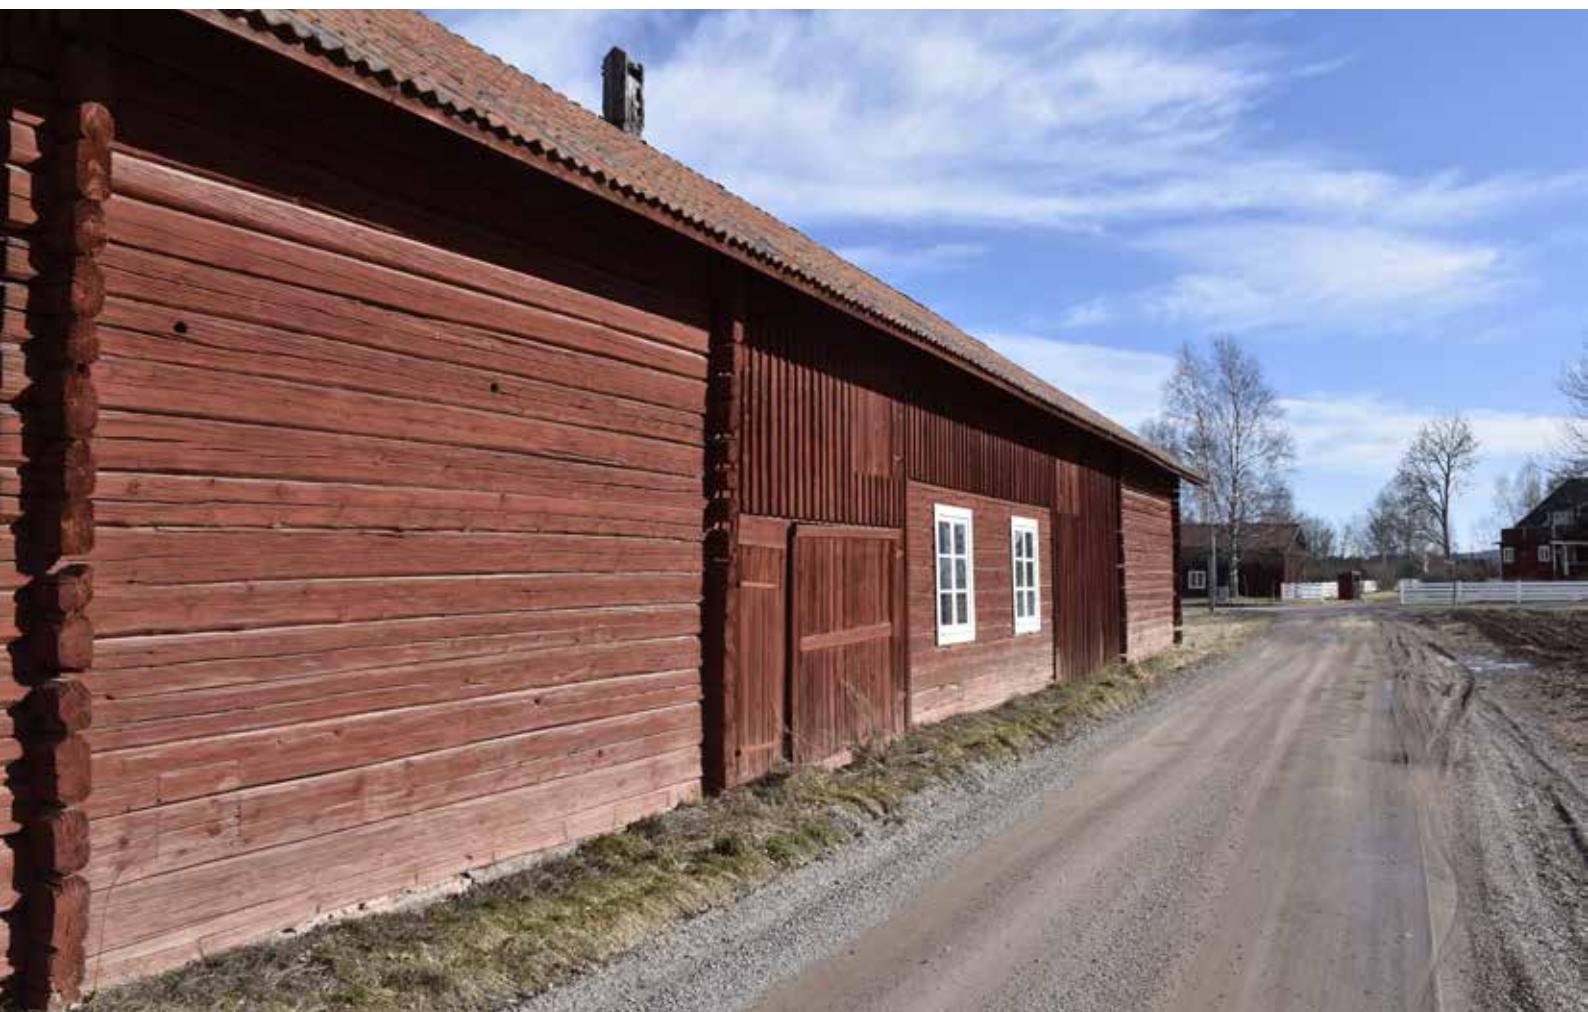
Länga med timmerhus som sammanfogats under ett nytt gemensamt tak under 1800-talets senare del eller tidigt 1900-tal. Fors 18:2.

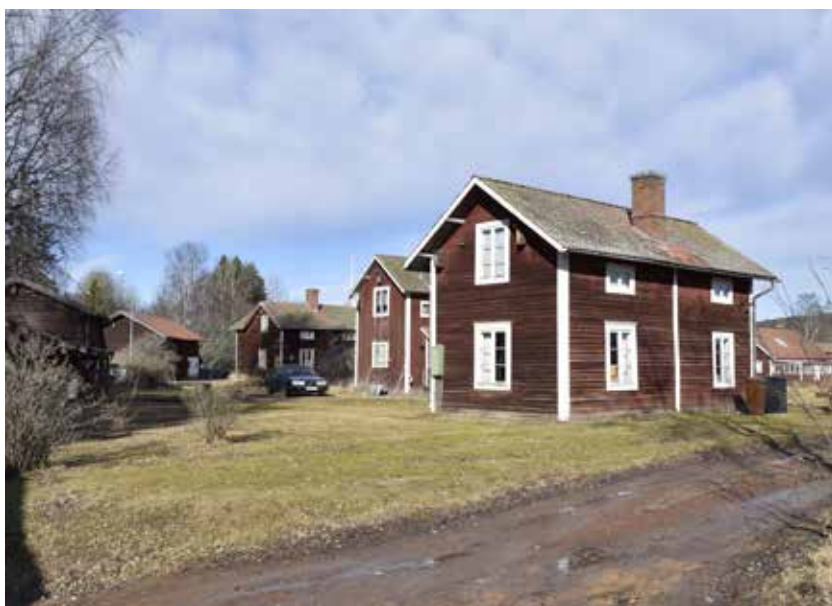
Tre stugor från olika årtal i bebyggelsegyttret kring Ollas Pers väg. Byggnaden närmast i bilden är en sidokammarstuga. Fors 25:2.

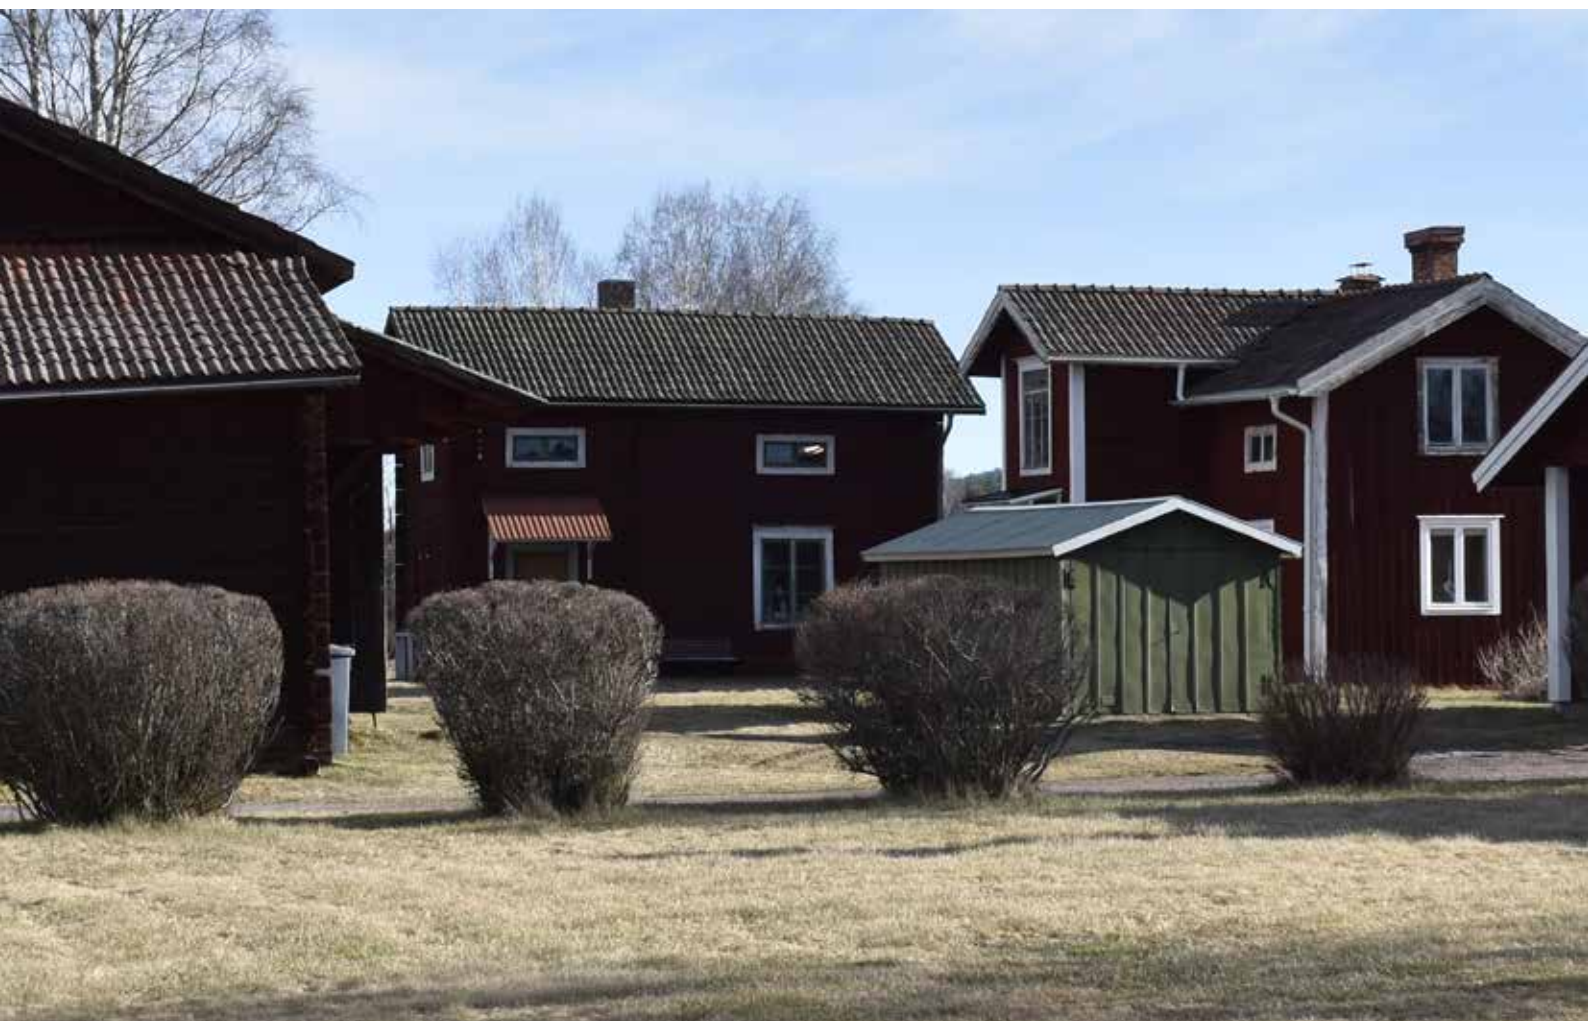
Ålderdomlig enkelstuga samt en parstuga med påbyggd kallfarstu framtill. Enkelstugan var historiskt den vanligaste formen av bostadshus i Djurabygden. Fors 19:4.

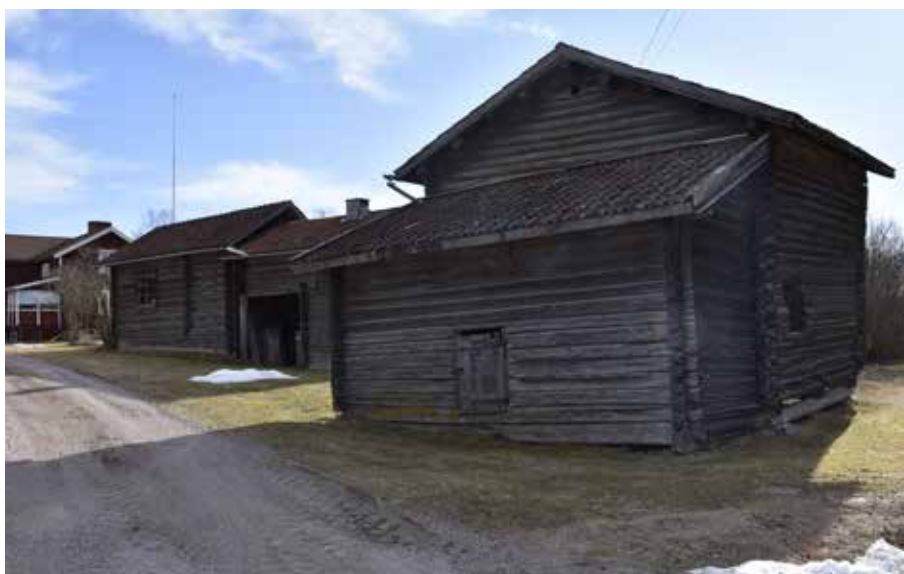
Mycket ålderdomlig enkelloge samt till vänster en länga med ett portluder och stall samt källarstuga. Fors 17:6.

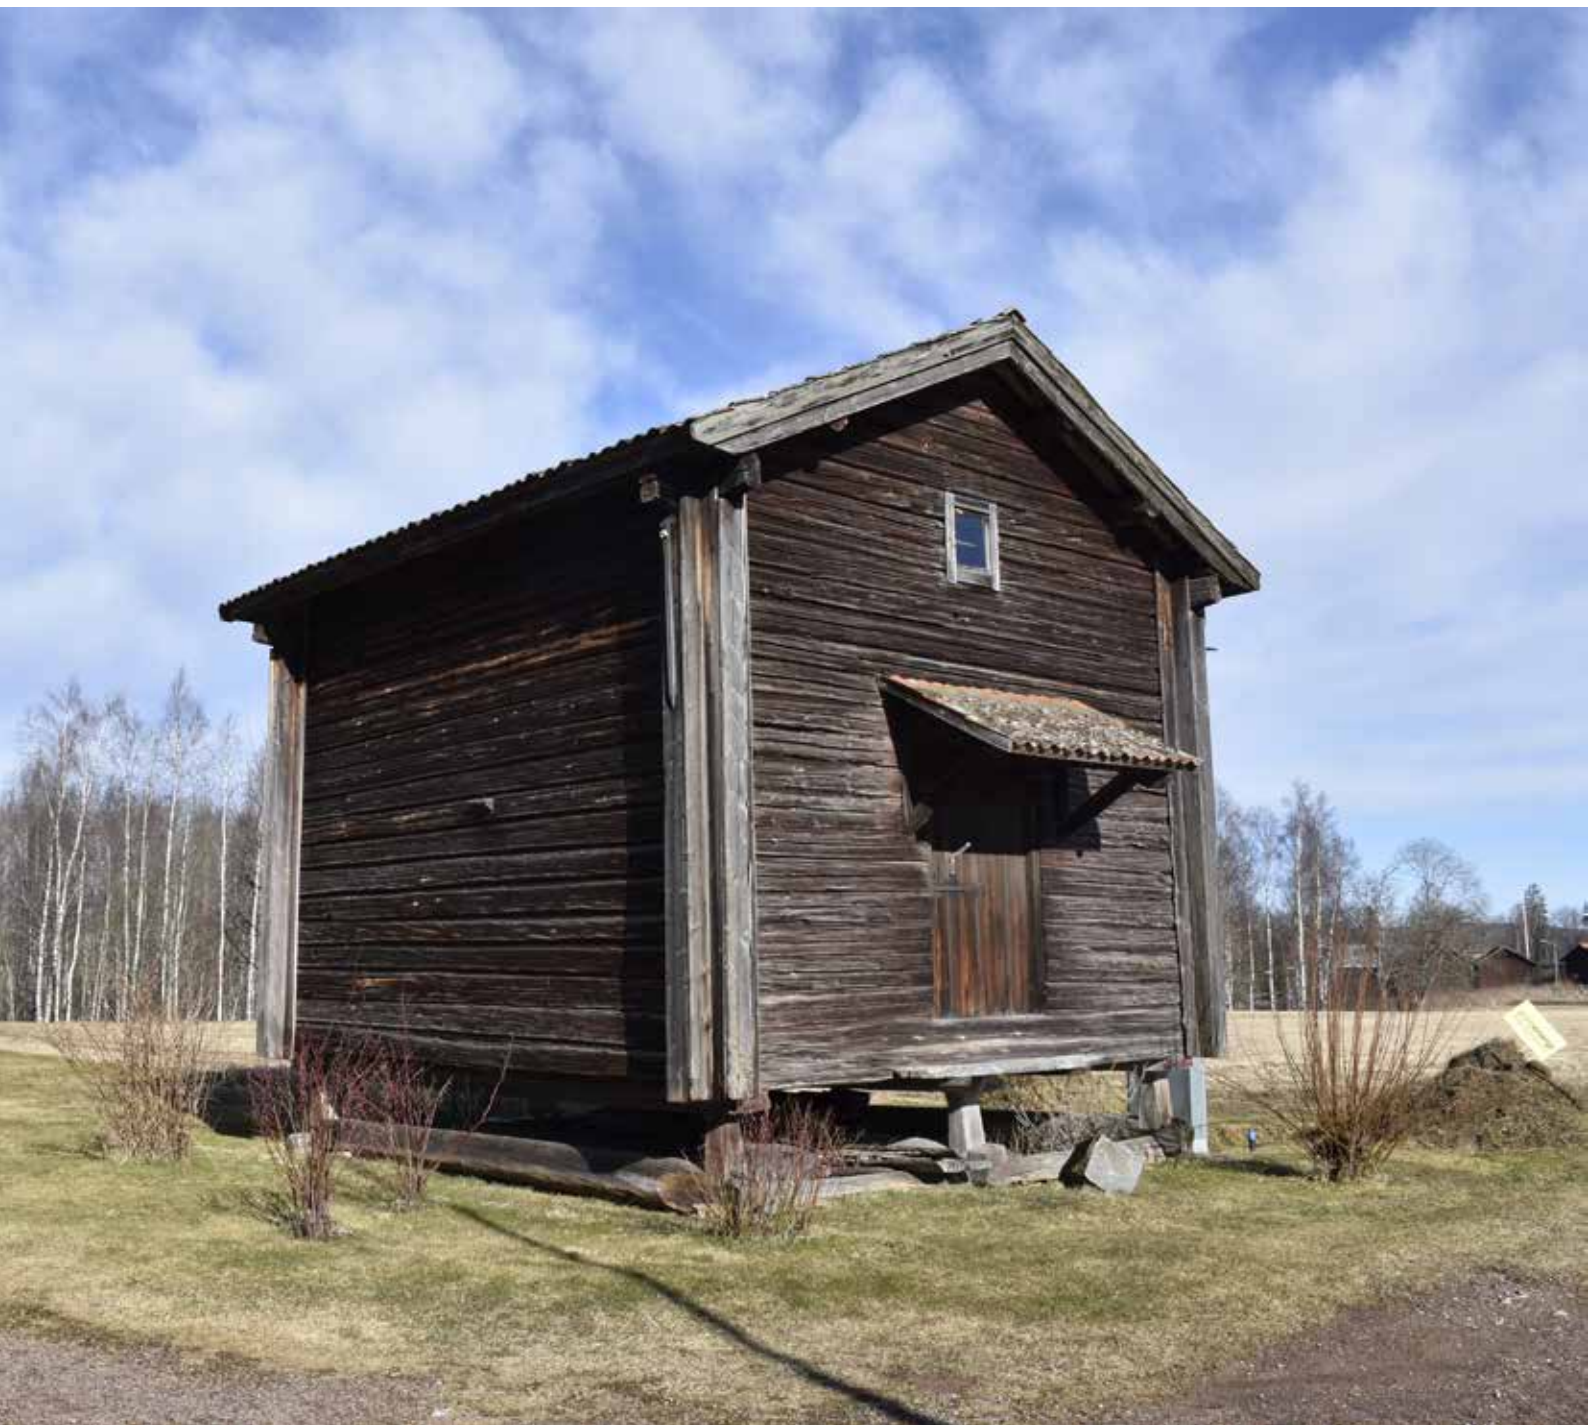
Ovanligt stort härbre som möjligen varit bymagasin. Fors I:4.

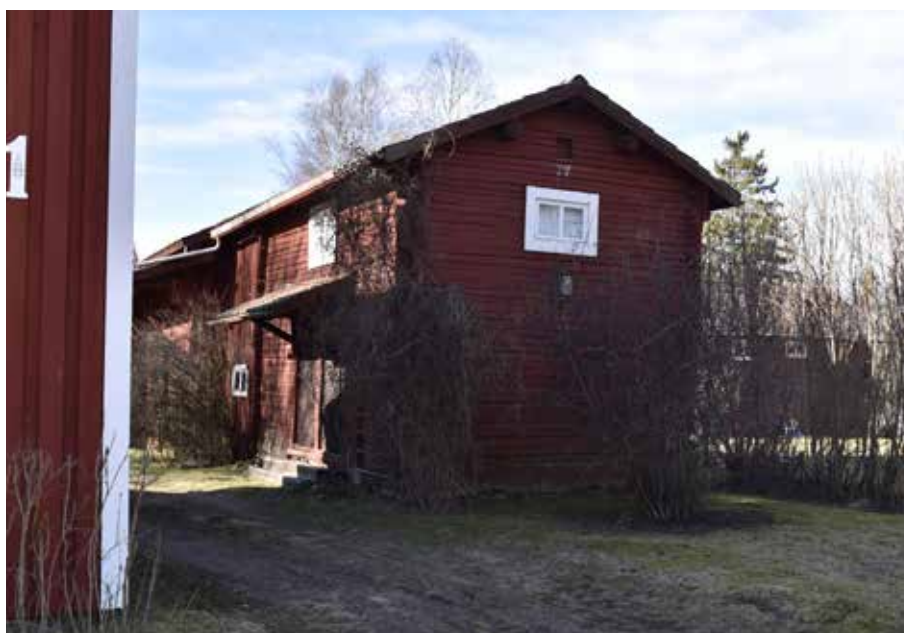
Parhärbre/parbod vid gårdsfyrkant i södra delen av Fors. De kringbyggda gårdarna konstitueras av många små byggnader som sitter samman i längor, som i sin tur placerats i fyrkantsmönster. Fors 12:9.

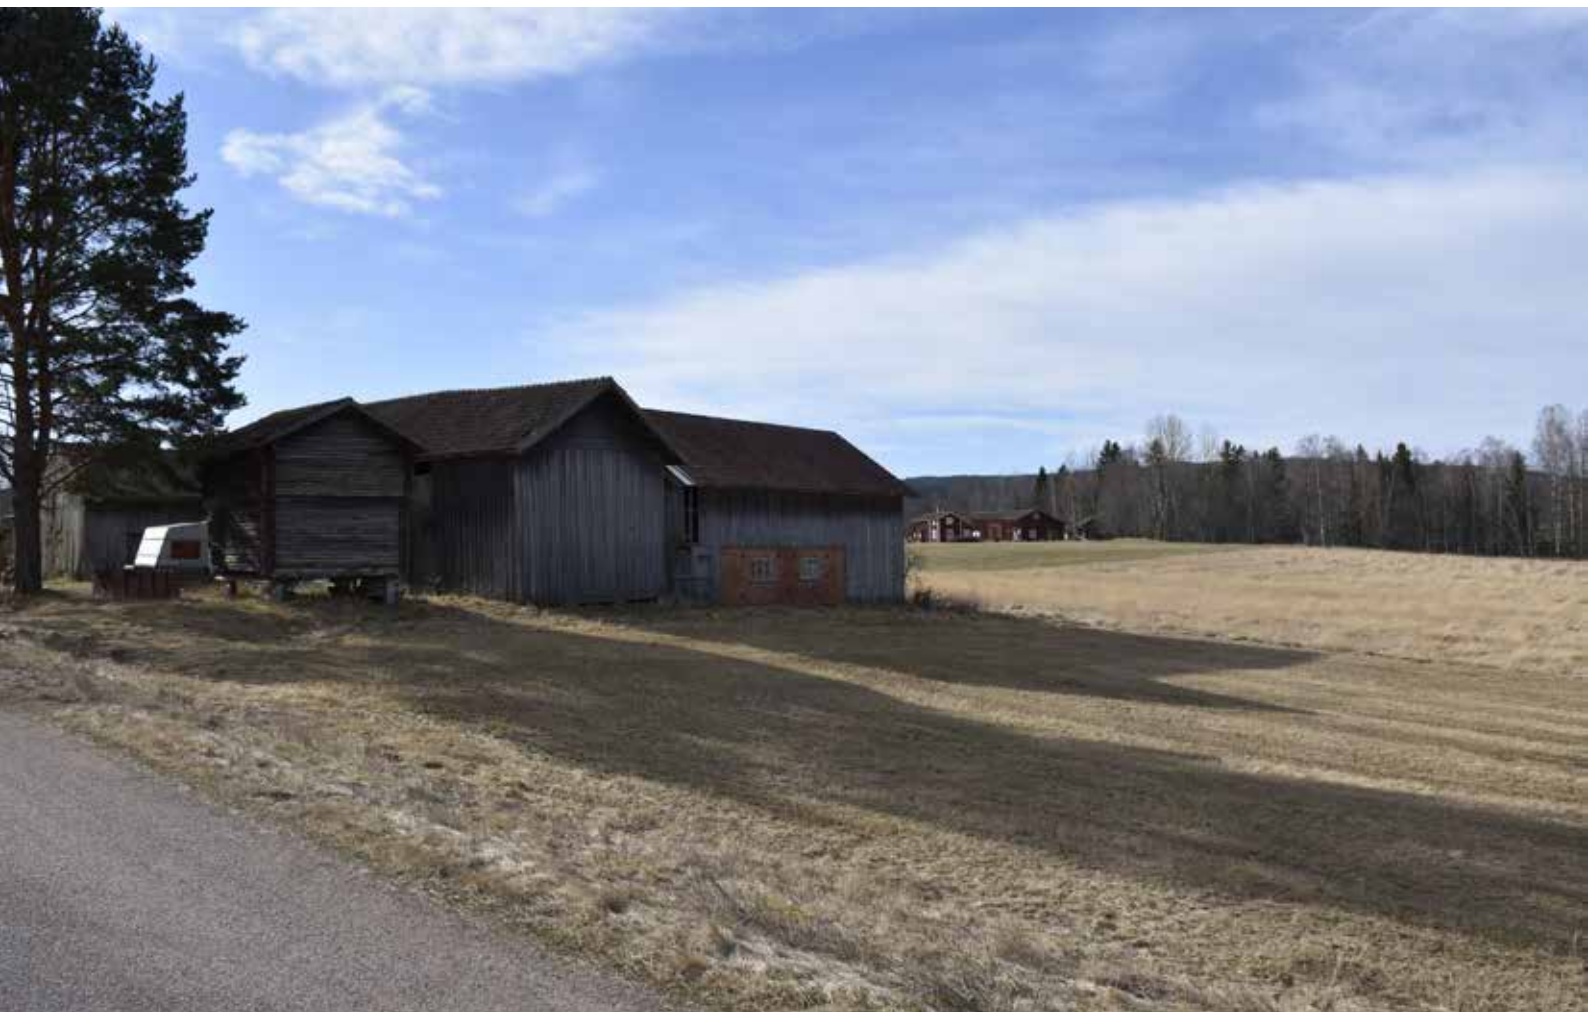
Större ekonomibygnader med sen 1800-talskaraktär i norra delen av byn. Byggnaden till höger har en karaktäristisk tegeldel som visar att den använts som djurhus. Fors 11:3.

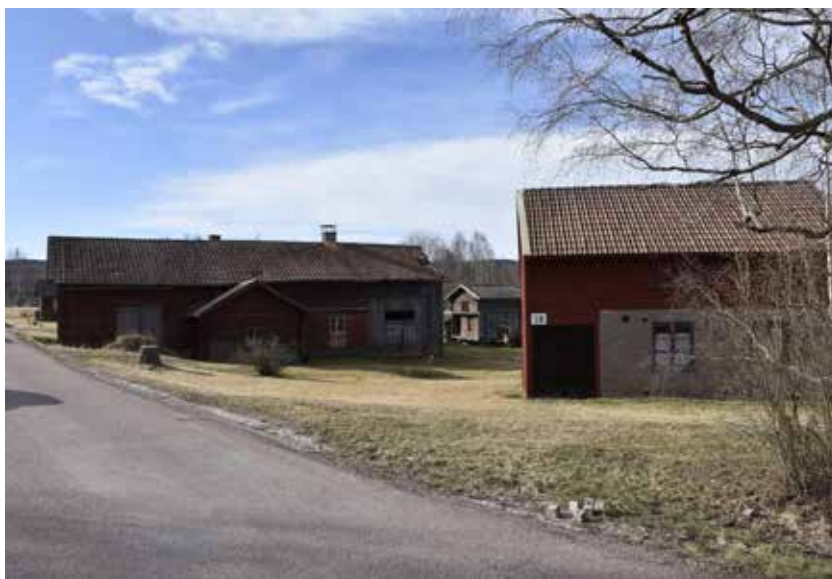
De stora ladugårdsanläggningar som tillkom under det sena 1800-talet ordnades ofta på så sätt att de framträder som en enda stor byggnad under ett enda takfall. Fors 10:4 och 10:12.

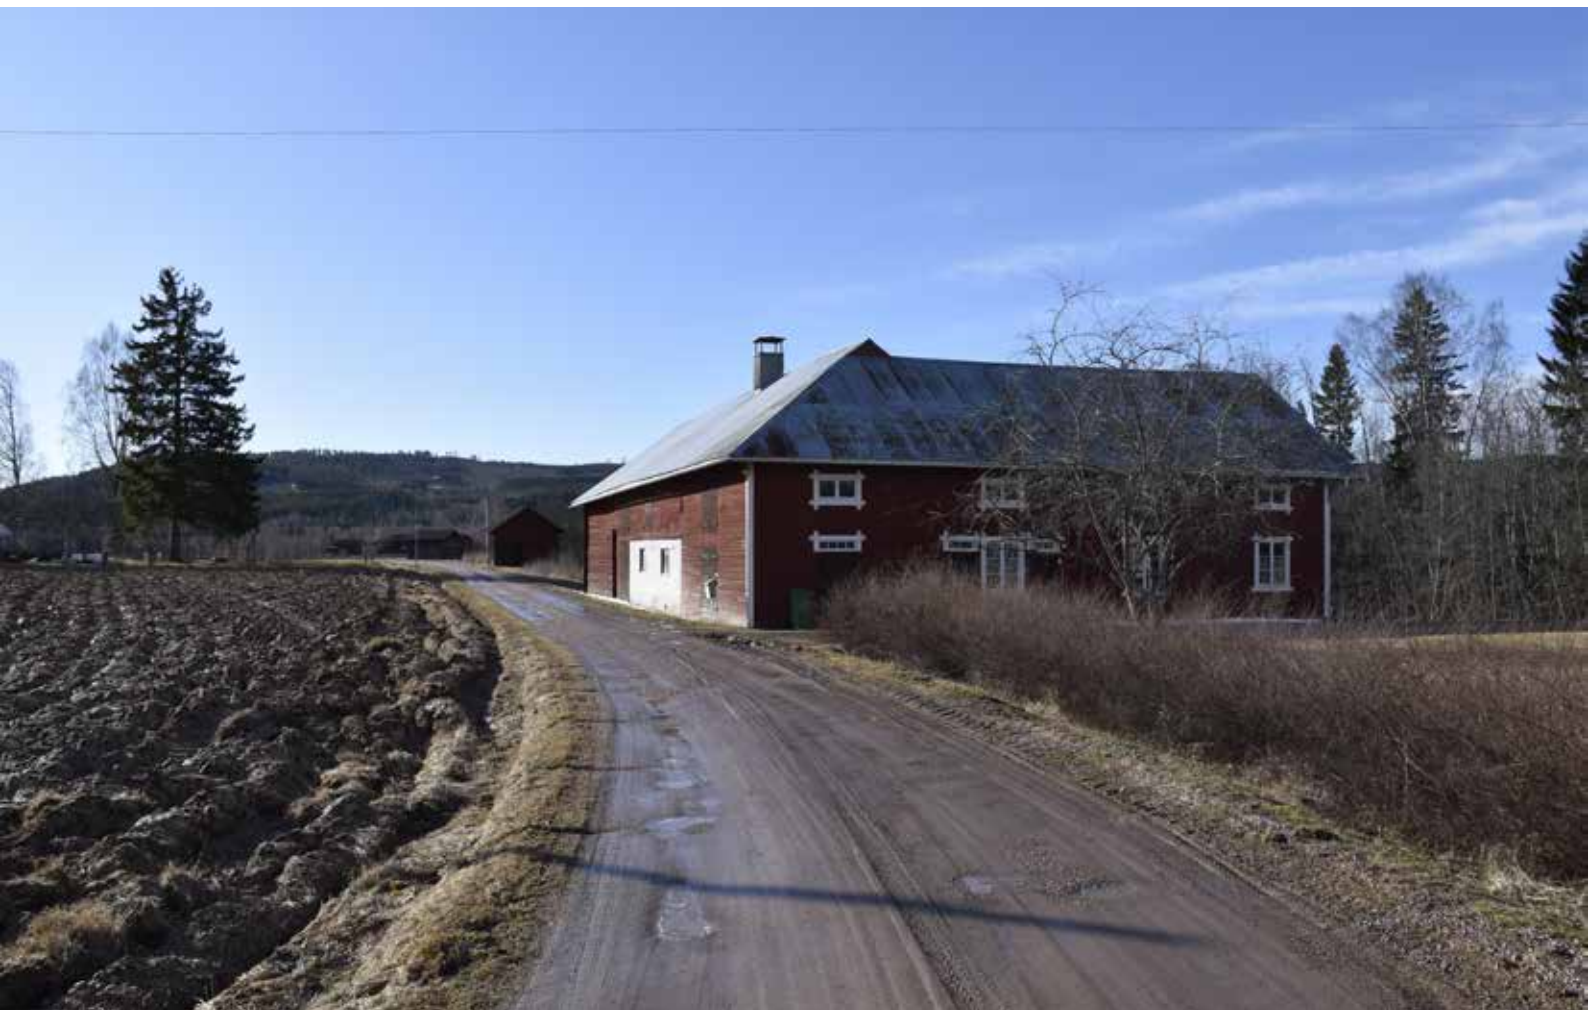
Större ladugårdsanläggning från sent 1800-tal med tidstypiska fönsteromfattningar och djurhusdel i gjutmur. Fors 14:4.

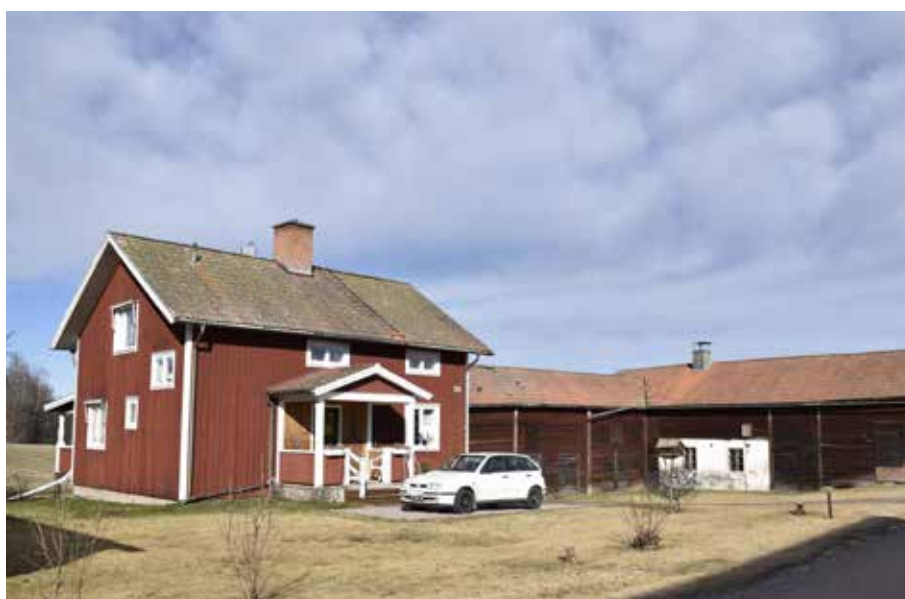
Korsplanshus på gård med sen 1800-talskaraktär. Byggnaden har ombyggts med bland annat ny fönstersättning och en förenklad farstuvist, sannolikt under 1900-talets senare hälft. Fors 10:12.
