## **FAXBERG**

Rönnäs fjärding, Leksands socken

Leksands kulturmiljöprogram

Antagen av samhällsbyggnadsutskottet 2021-05-27

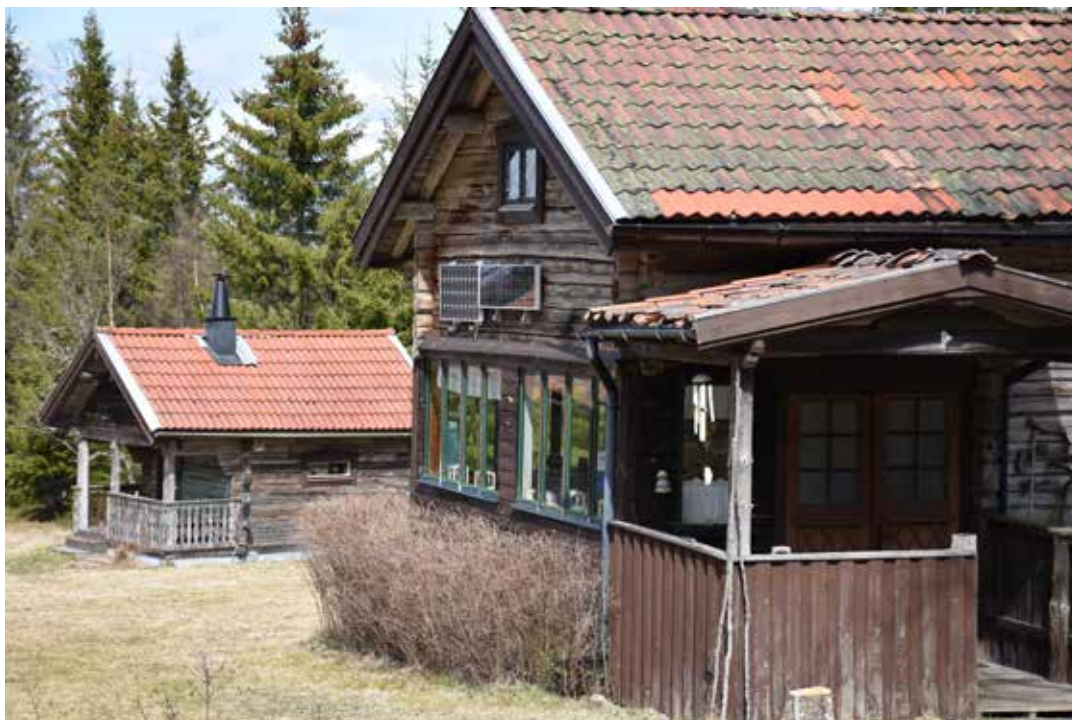
*En modernare timmerstuga som försetts med farstu, stora fönster samt solcellspaneler på gaveln. I bakgrunden skymtar en mindre gäststuga. Lagnäs 32:6*

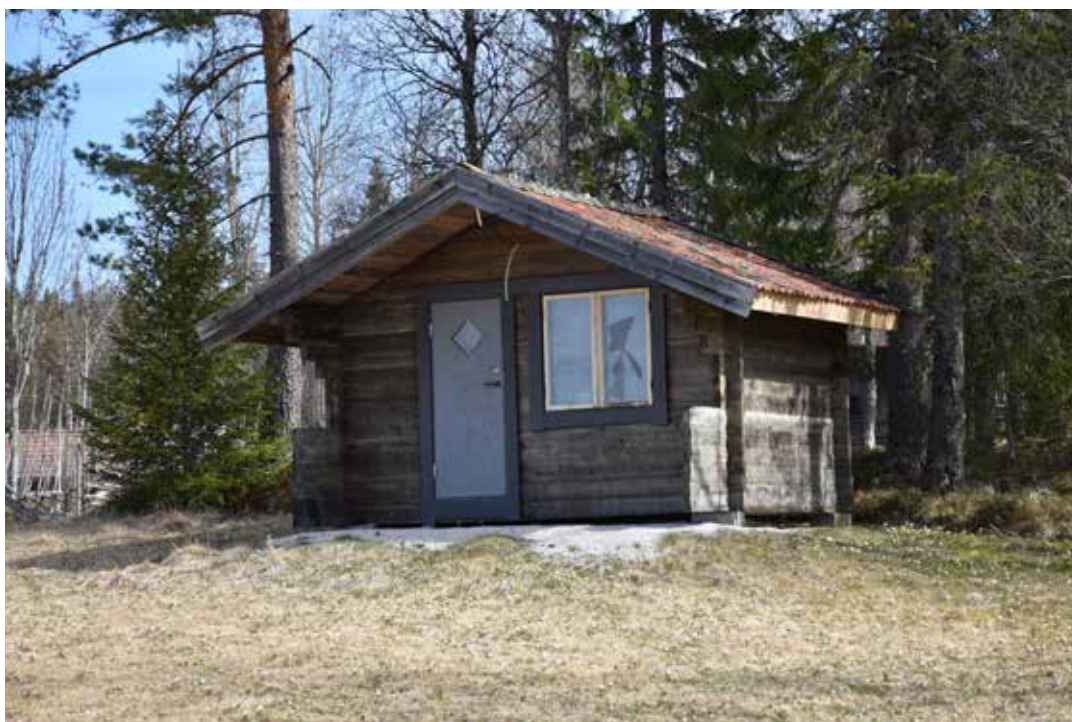
*En nyligen tillkommen friggebod av modernt snitt, ett av få senare tillägg på fäbodområdet.*

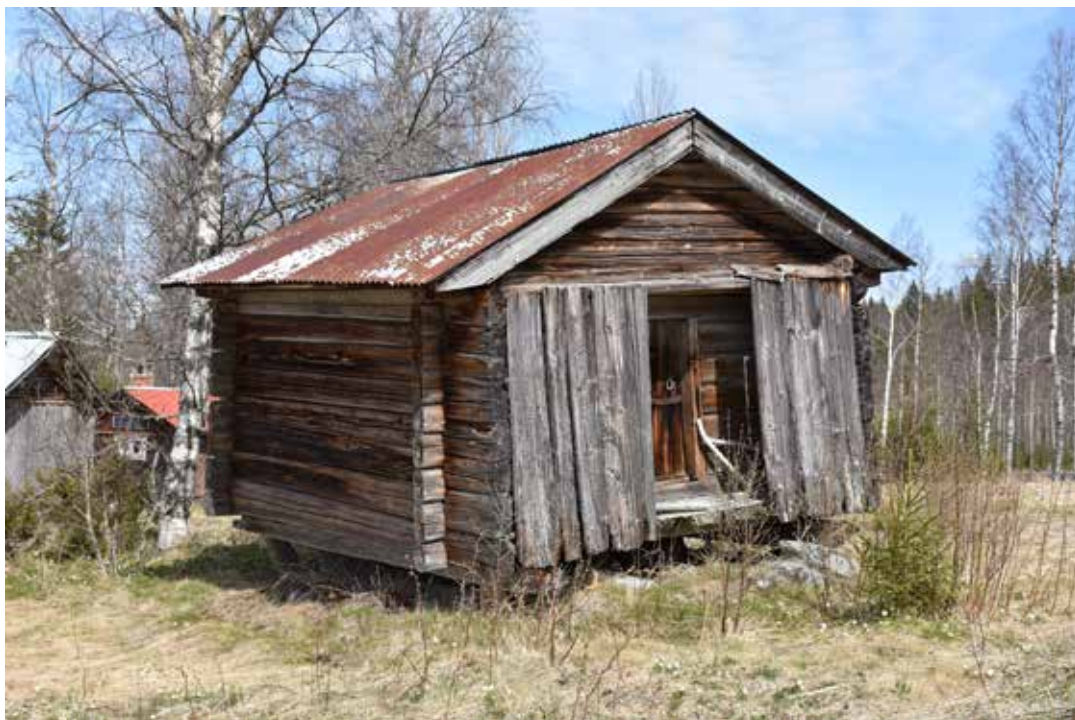
*Ett stolphärbre av hög ålder, troligen 1700- eller 1800-tal. Flera av Faxbergs byggnader är av avsevärt hög ålder. Tällberg 1:28.*

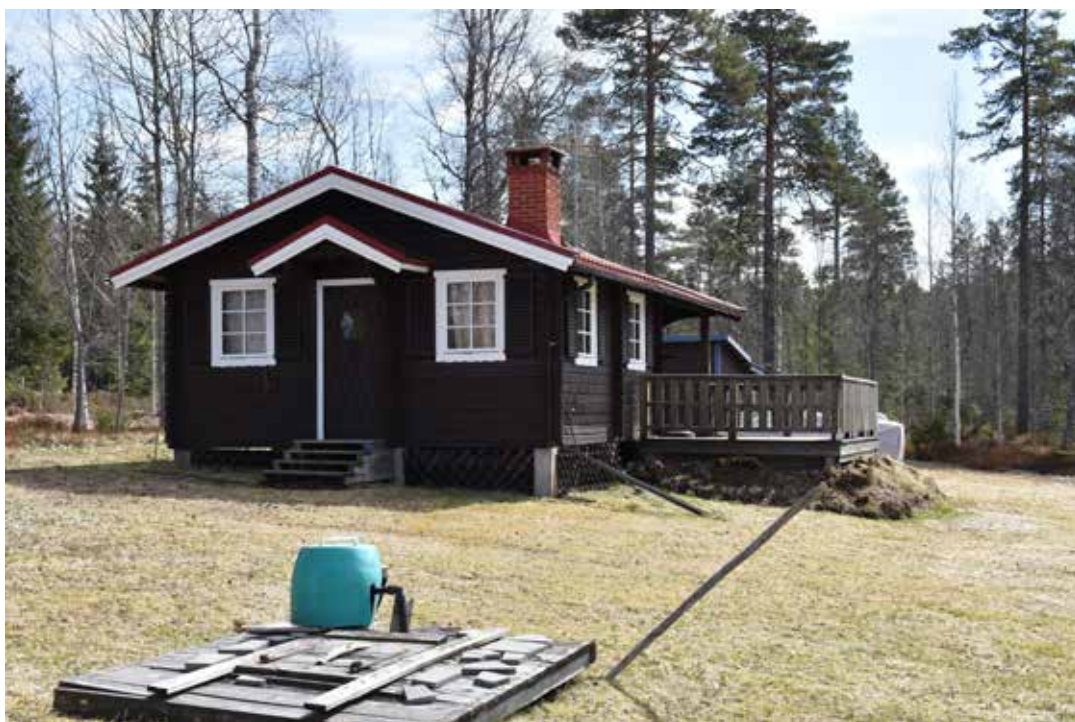
*Enstaka nya fritidsstugor har tillkommit under det sena 1900-talet. Här ses en typisk timrad stuga med terrass och en mörkbrun/svart fasadkulör. Norr Bergsäng 10:8.*

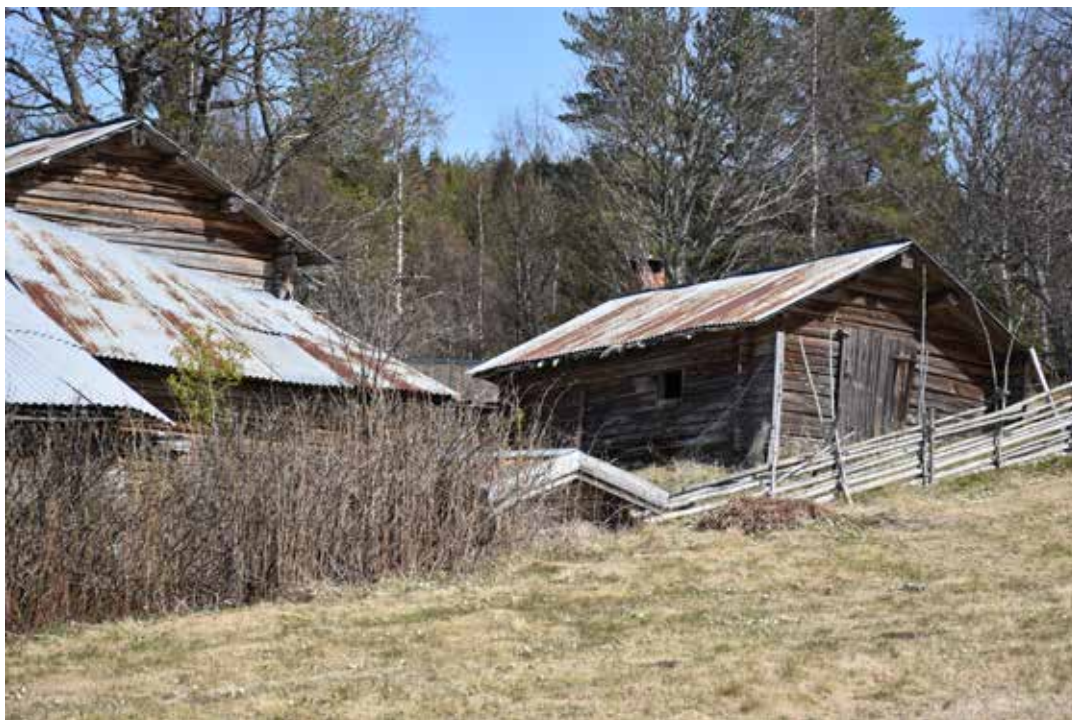
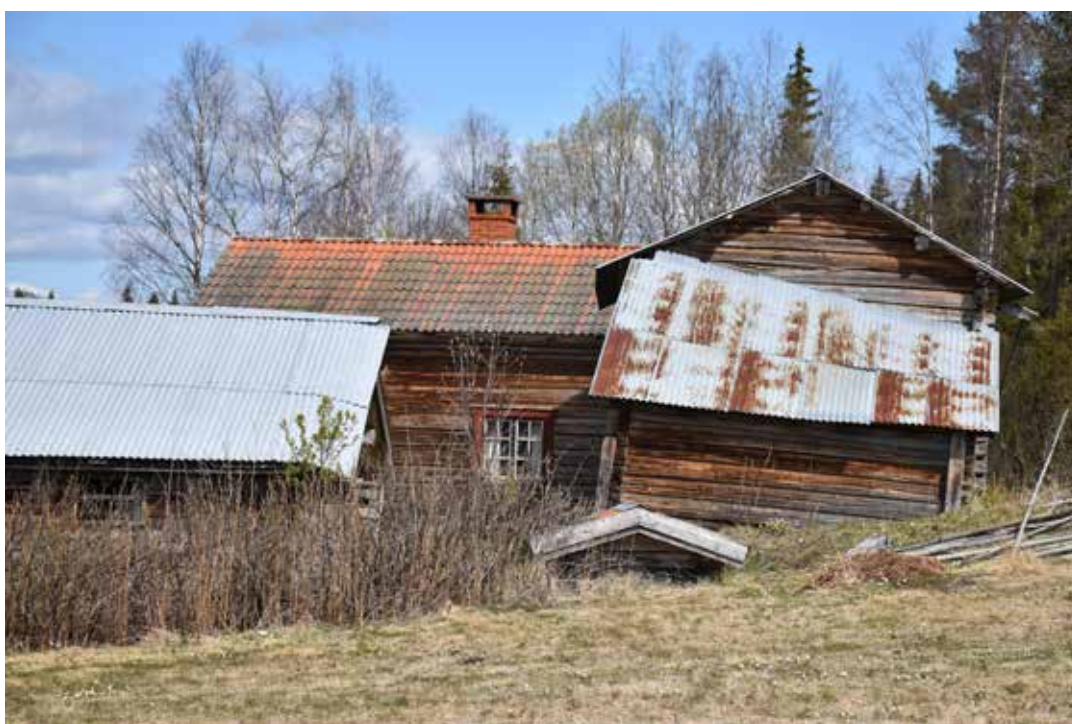
*Faxberg har ett stort antal fäbodbyggnader och gårdar som till synes är helt oförvanskade. Den ålderdomliga och orörda karaktären skänker hela området mycket höga bevarandevärden och kräver att underhåll sker med traditionella metoder och material och med stor omsorg om byggnadsskicket.*

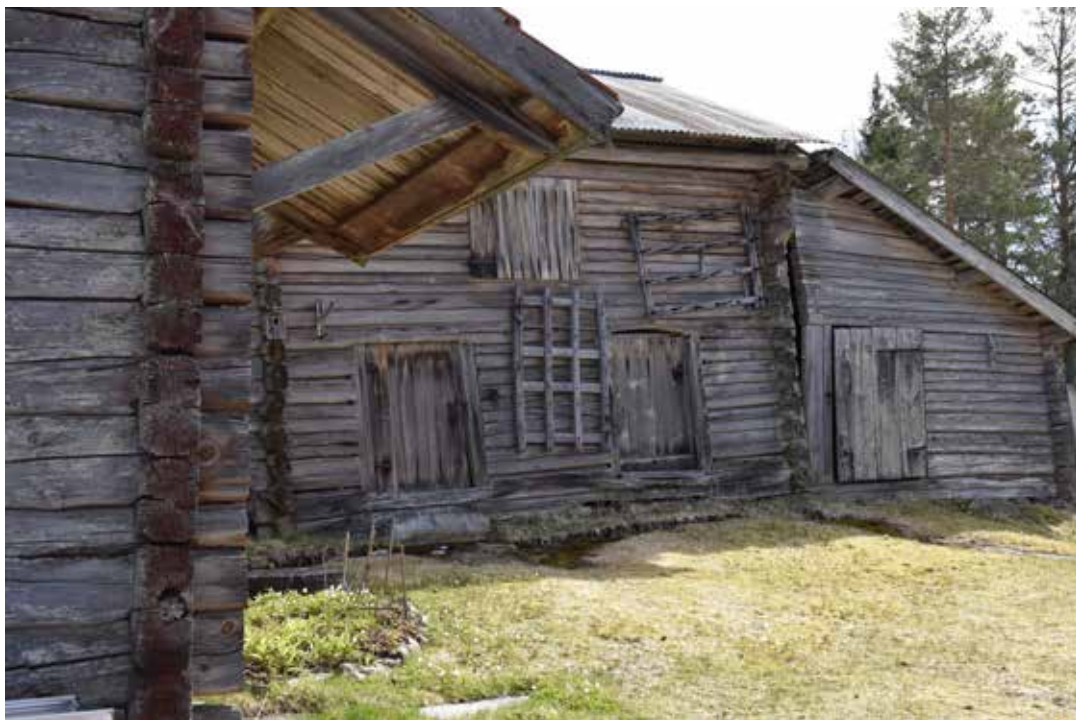
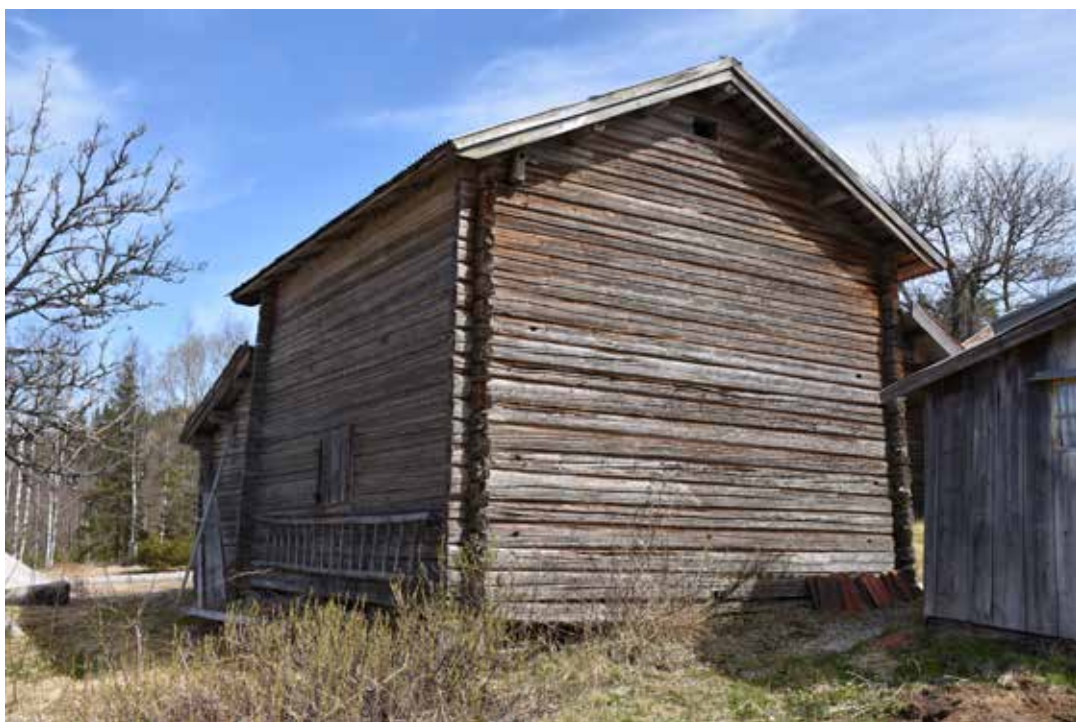
*Ett stort antal av fåbodarnas byggnader har förblivit ofärgade med väggar i naturligt grånat timmer. Ovan ses fastigheten Tällberg 1:28 med kringbyggt gårdstun.*

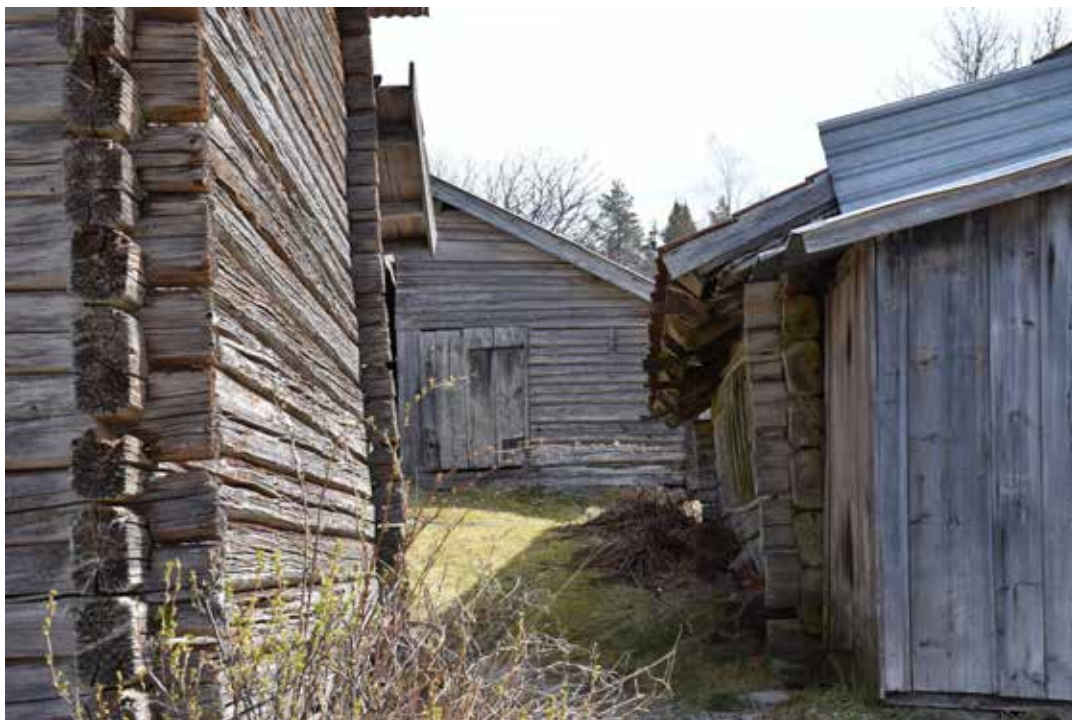
*Fäbodgårdarna med sina tätt placerade ekonomilängor är karaktäristiska för ett äldre byggnadsskick som varit vanligt i hela Siljansbygden. Tällberg 1:28.*

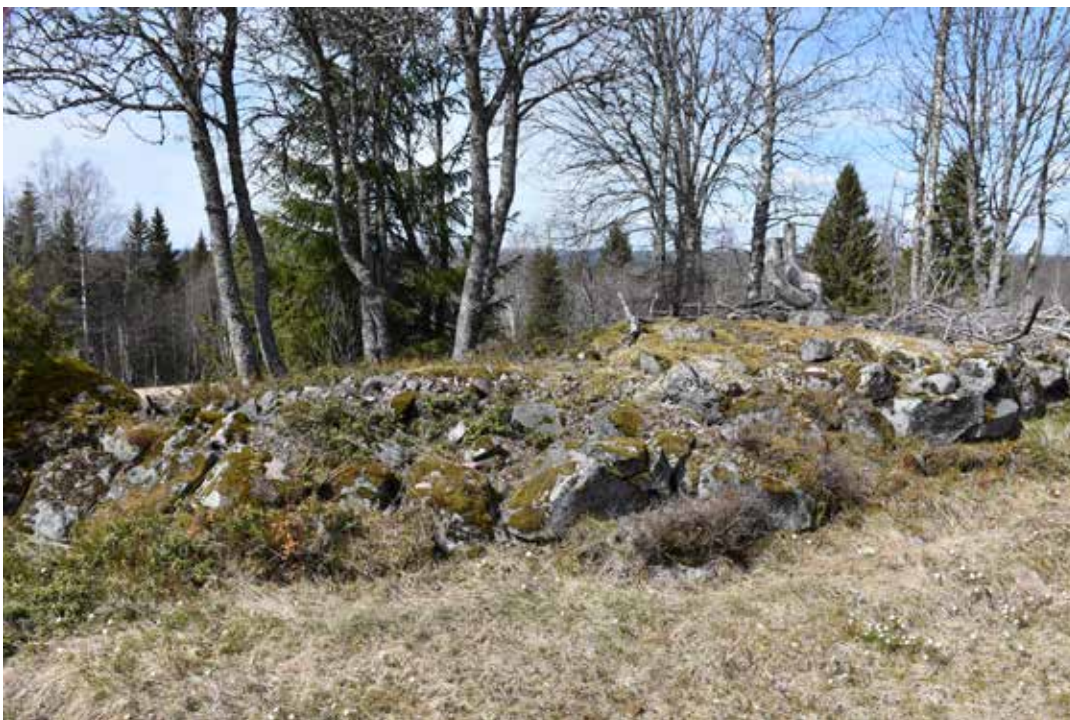
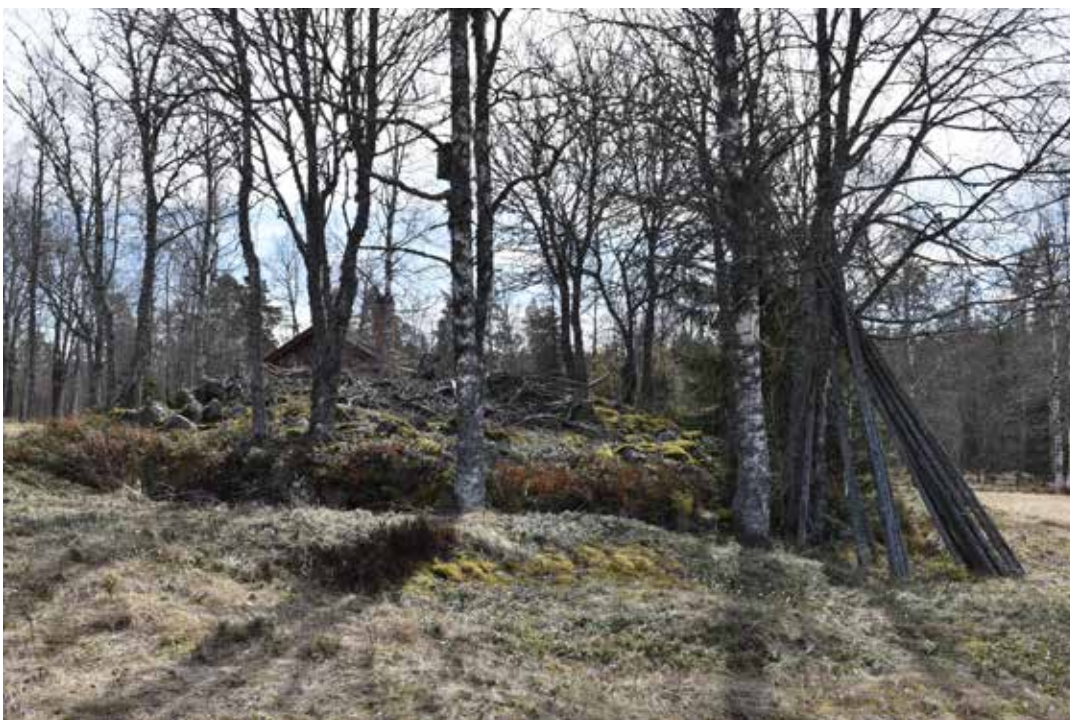
*I fåbodarnas direkta närmiljö finns ett flertal stora odlingsrösen, inte sällan beväxna med mossor och lavar. Ovan ses Faxbergs största odlingsröse från olika vinklar, omgärdat av stora lövträd.*

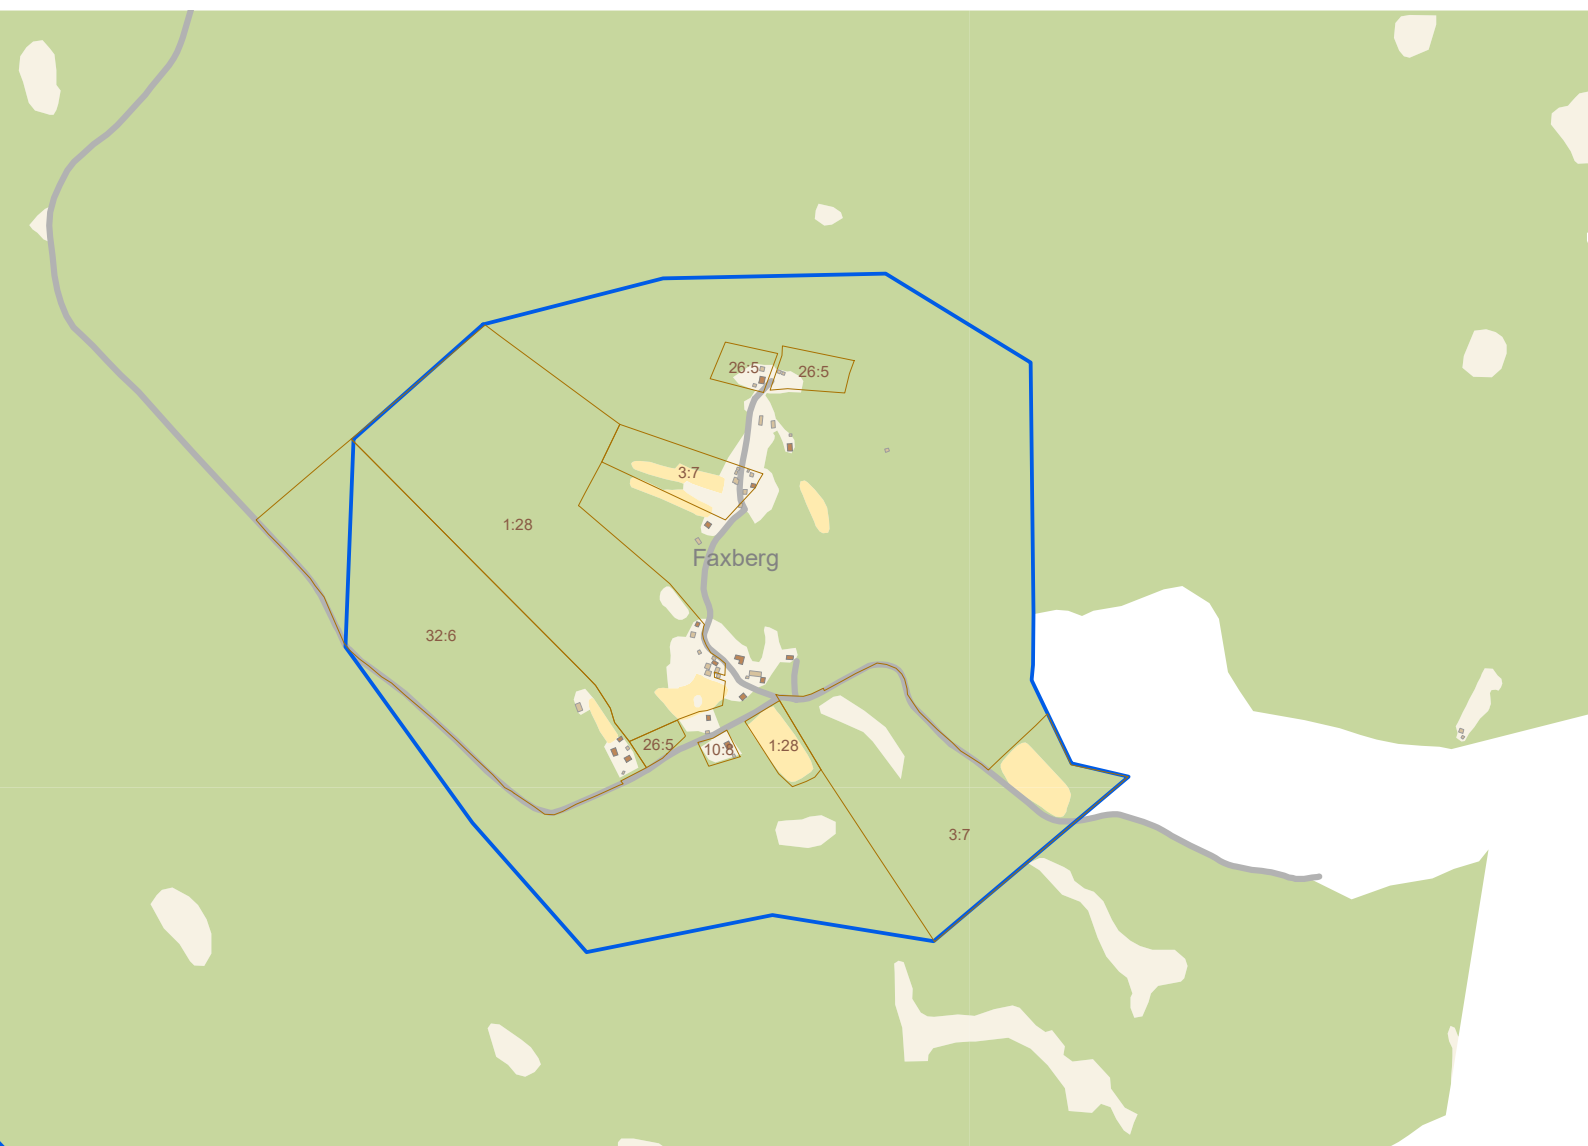
Värdekartan redovisar en klassificering av miljöer och bebyggelse enligt följande: *Blå områden* markerar gårdar, byggnader, odlings- eller betesmark och bebyggelseområden som bedöms ha särskilt kulturvärde samt större landskapsavsnitt med mycket höga kulturvärden.
