ALMO

Siljansnäs socken
Leksands kulturmiljöprogram

Antagen av samhällsbyggnadsutskottet 2021-05-27

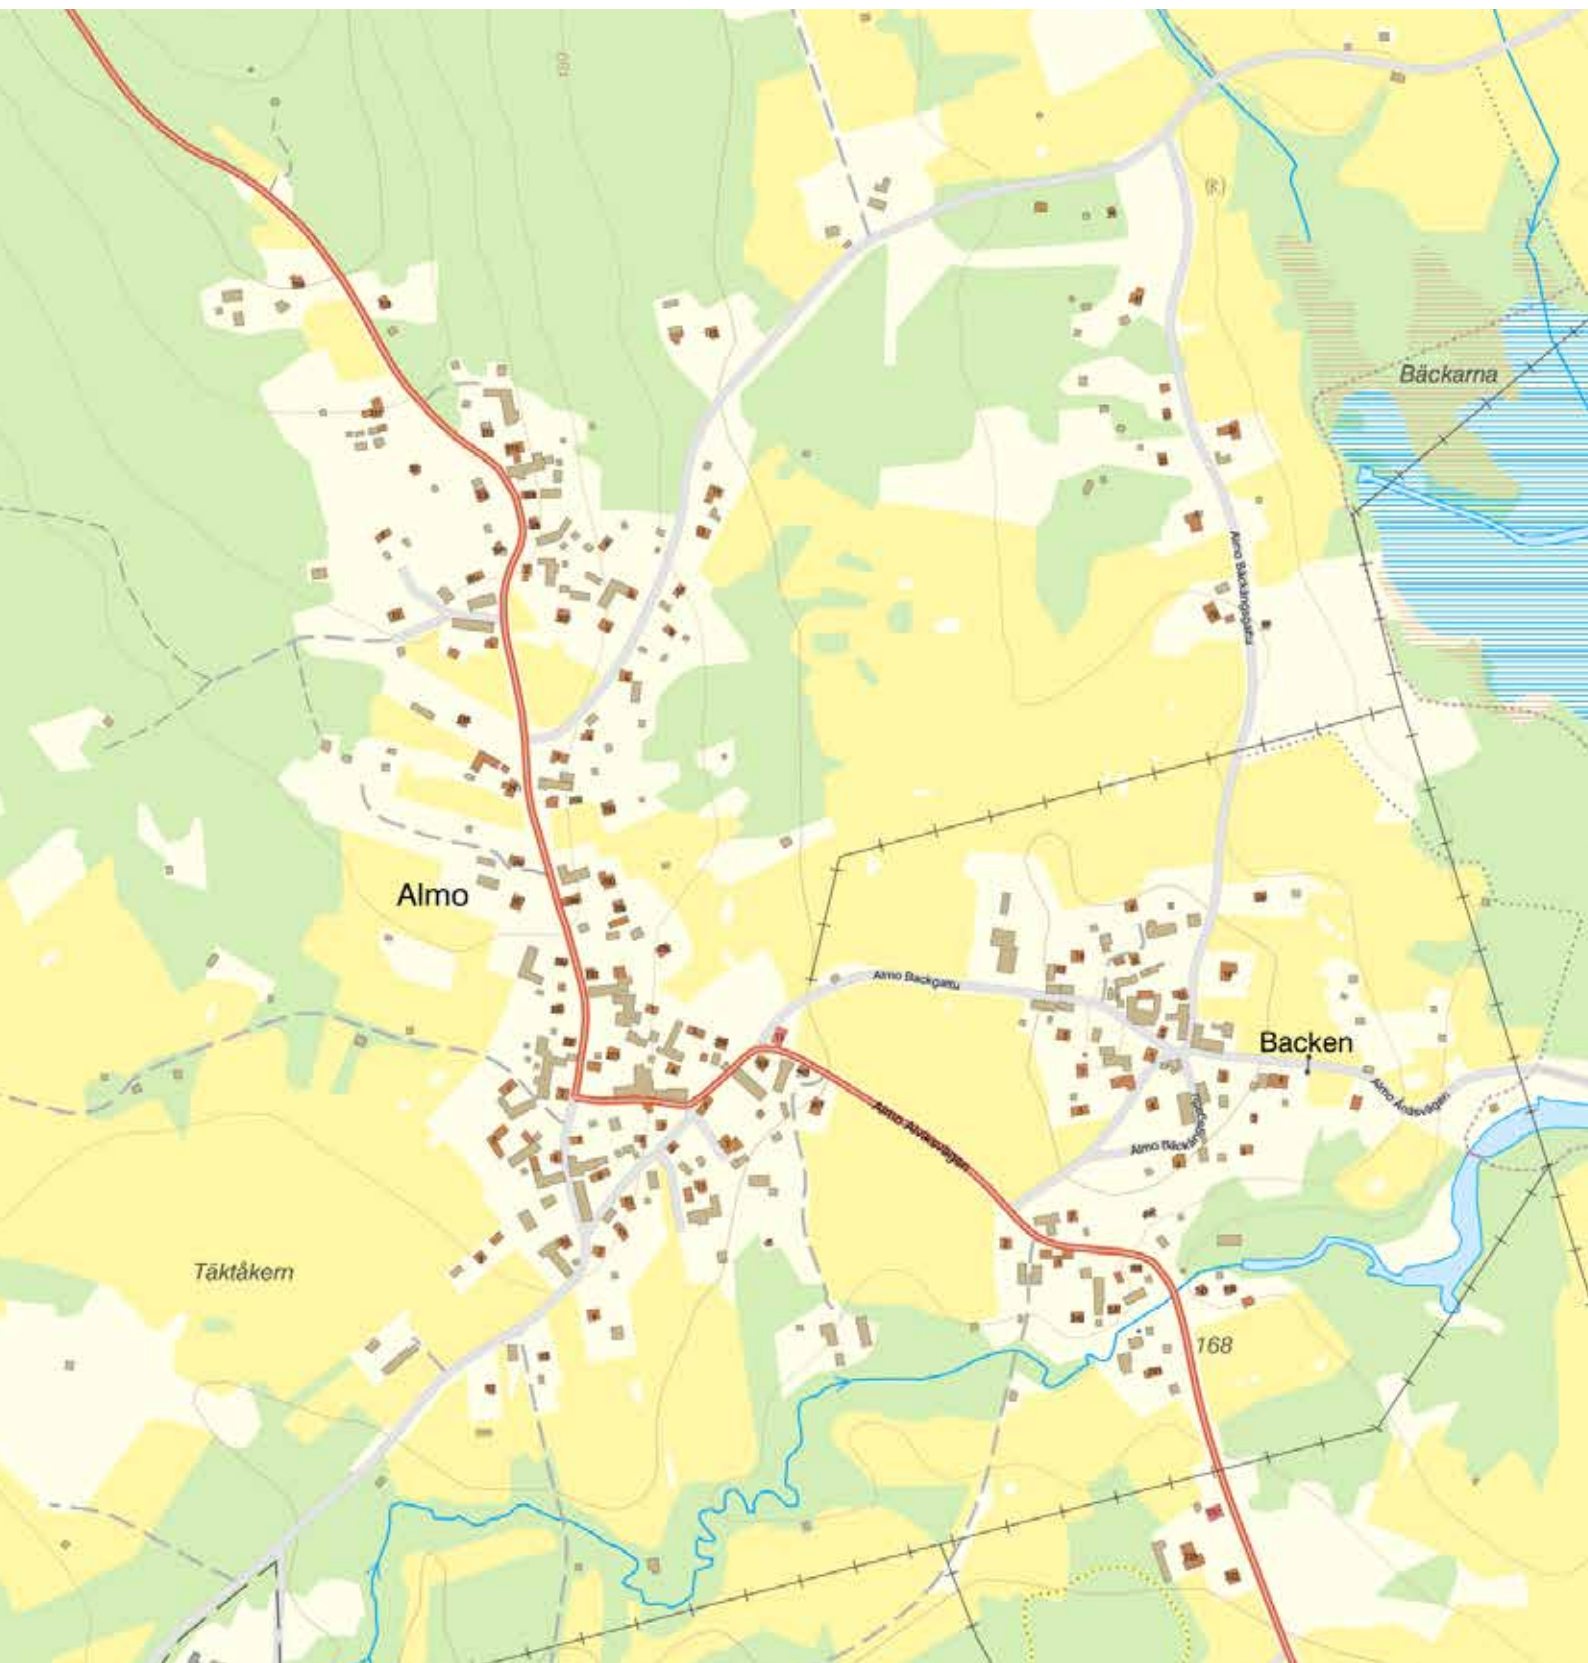
Byn Almo är belägen väster om Alviken i Siljansnäs socken. Byn är uppdelad i två huvudsakliga klungor med öppet odlingslandskap däremellan. I nordväst finns radbylika bebyggelse.

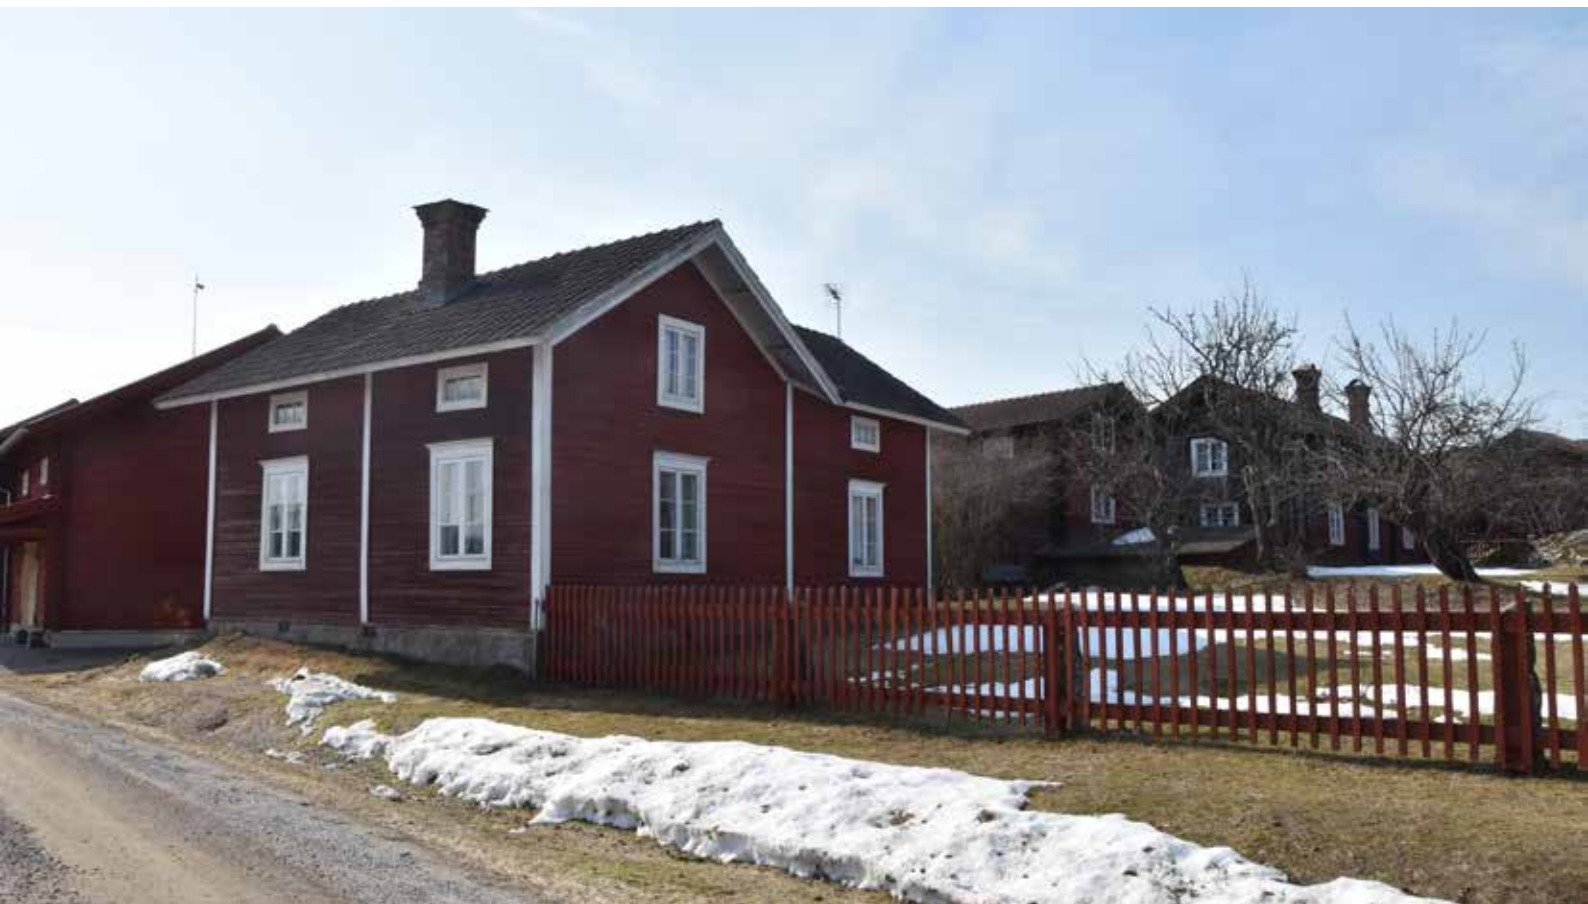
Välbevarade äldre hus i den östra byklungan. I bakgrunden Landgården. Almo 69:1.

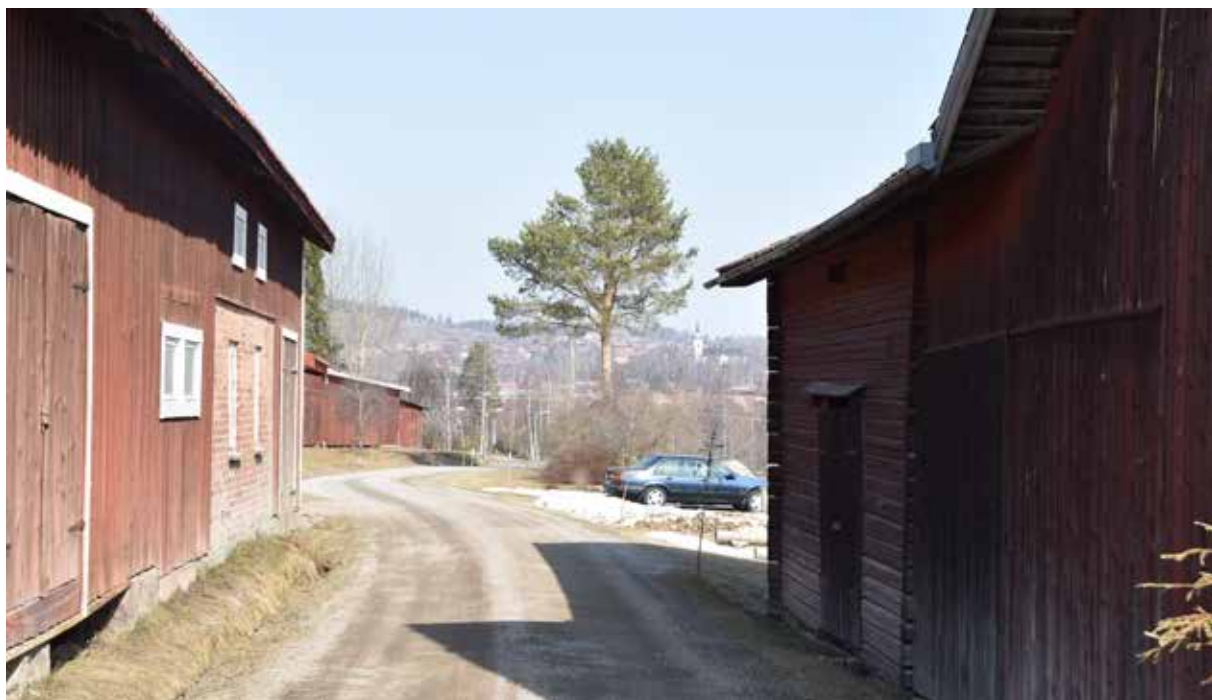
Stora ekonomibyggnader i längor bildar kringbyggdhet och slutna bygaturum. Till vänster Almo 154:1 och till höger Almo 80:1.

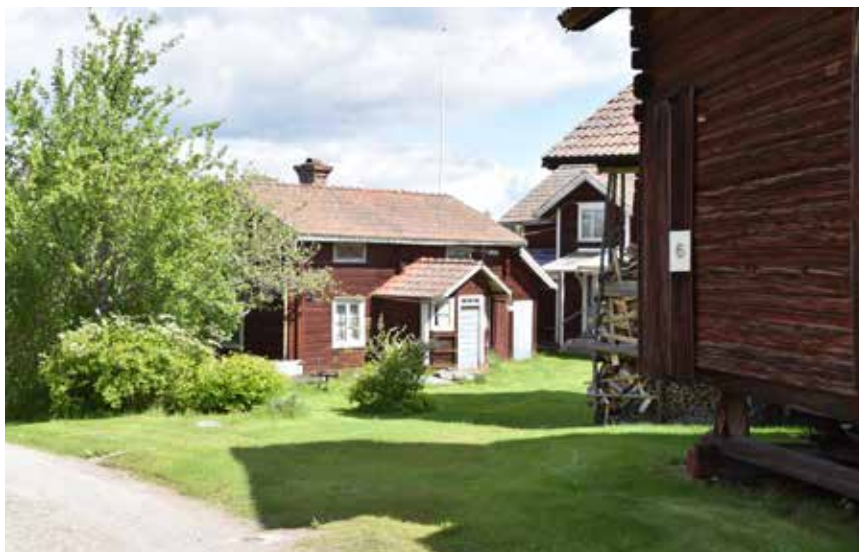
Välbevarad äldre sidokammarstuga i östra byklungan. Almo 70:1.

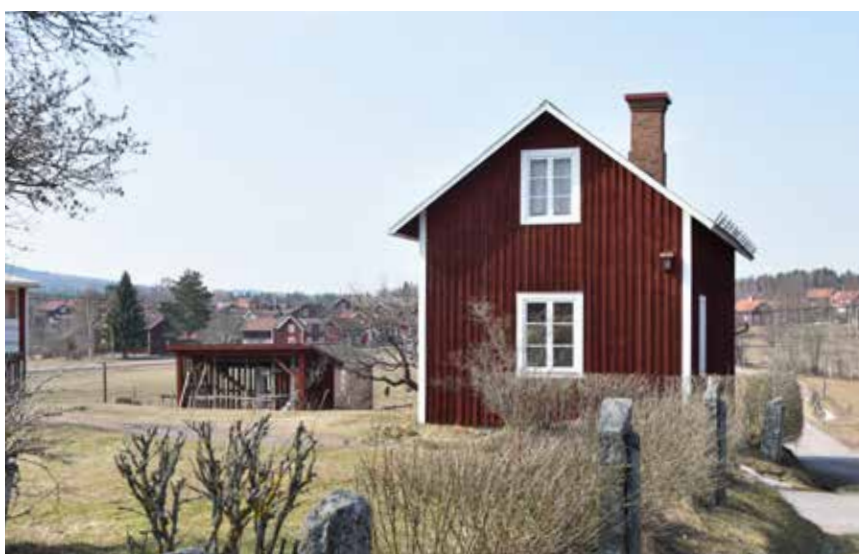
*Moderniserad enkelstuga i utkan-
ten av den östra byklungan. Den
västra byklungan syns i bakgrun-
den. Almo 153:2.*

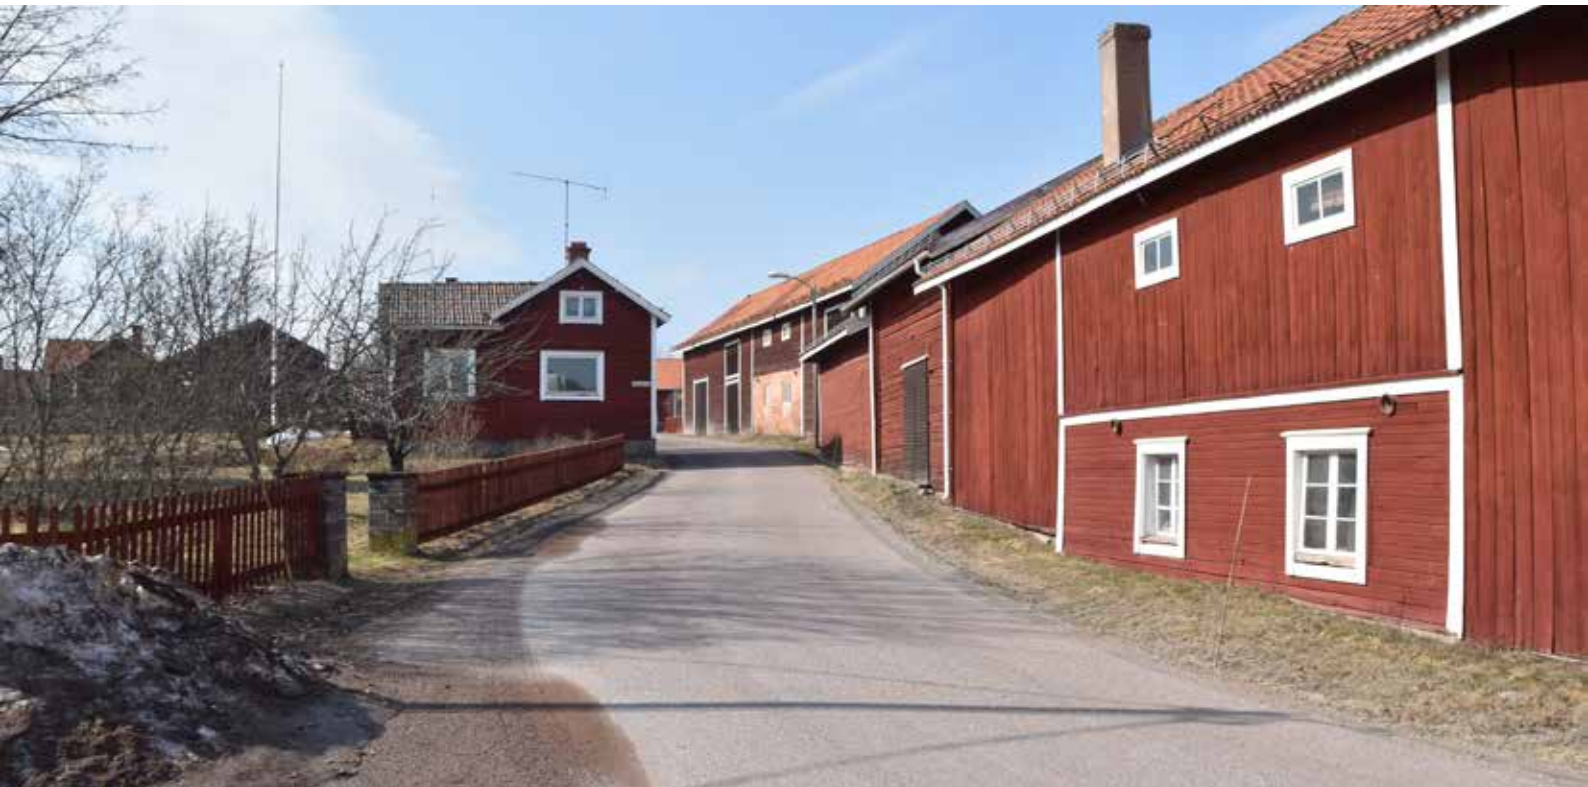
I den västra byklungan finns fortfarande mycket sluten bebyggelse och kringbyggda gårdar. På många gårdar har äldre timmerhus ersatts med större längor av ekonomibyggnader från och med det sena 1800-talet. Almo 90:2 och Almo 74:2.

förhållandevis välbevarad kringbyggd karaktär. Goda exempel finns på fastigheterna Almo 81:2, Almo 62:2, Almo 90:2 samt Almo 100:1. Det är även vanligt med äldre bevarade ekonomibyggnader i slutna längor, samt större ladugårdar med tegeldel som sannolikt tillkommit under 1900-talet. De flesta av dessa ekonomibyggnader har långsmal form, sadeltak med tvåkupigt taktegel, spröjsade tvåluftsfönster där fönster förekommer, svartmålade eller faluröda trädörrar, enkel rödfärgad liggpanel och även rödmålade detaljer så som vindskivor och knutbrädor. Finns vitmålade detaljer rör det sig främst om fönsteromfattningar. Den stora mängden ekonomibyggnader som angränsar till gaturummen bidrar till en karaktäristisk täthet och slutenhet inuti byn. Beträffande bostadshus har nästan alla äldre bostadshus moderniserats eller utbytts mot varianter av korsplanshus från och med 1800-talets slut och under 1900-talet. Några särskilt vanliga moderniseringar tycks ha varit att byta ut äldre farstukvistar och äldre spröjsade fönster samt att höja takfoten för att få plats med större fönster på långsidan på byggnadernas övervåning. Samtidigt har de flesta byggnaderna fortfarande tåräfasad och faluröda eller naturligt grånade. Längst österut i byklungan finns en bystuga, sannolikt tillkommen kring 1900-talets mitt.

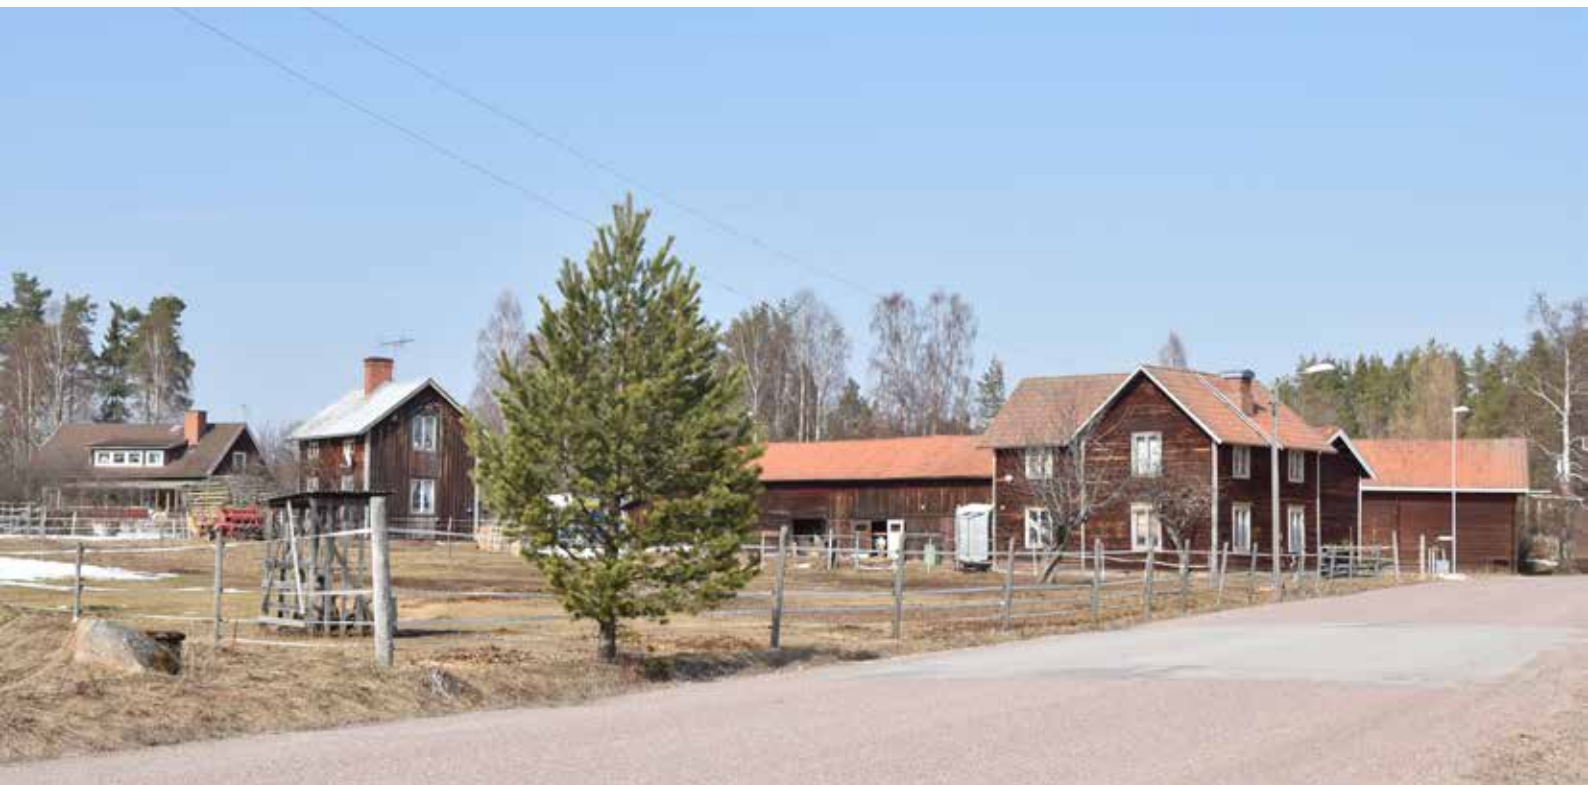
Norrut finns mer spridd bebyggelse i radbykaraktär. Vissa hus har fortfarande välbevarad äldre karaktär. Almo 158:1.

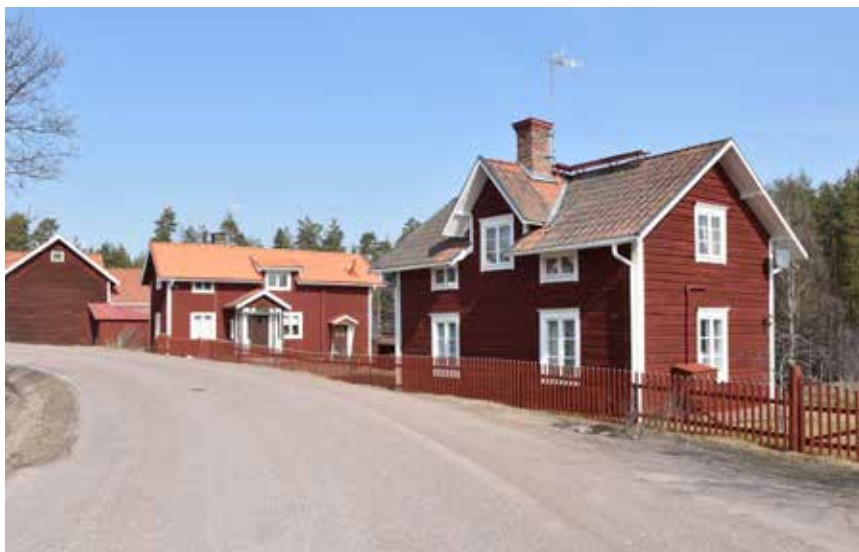
De flesta husen i byn, både nya och gamla är faluröda och byggda i trä. Almo 188:1 och Almo 77:2.

- Att nästan alla hus är byggda i trä eller knuttimrade, samt att nästan alla hus är rödfärgade med vita brädfoder kring fönstren. På hus nyare än sekelskiftet år 1900, även vita detaljer i form av knutbrädor och vindskivor. Undvik dock att sätta panel på, eller omfärga de fåtal byggnader som är uppförda under 1900-talet i en avvikande färgsättning eller materialkomposition. Det finns ett värde i att låta även sådana byggnader bevaras och tala för sin egen tid. Dessutom kan särskilt tegel- och putsfasader vara utformade med hög utformningsmässig kvalitet.

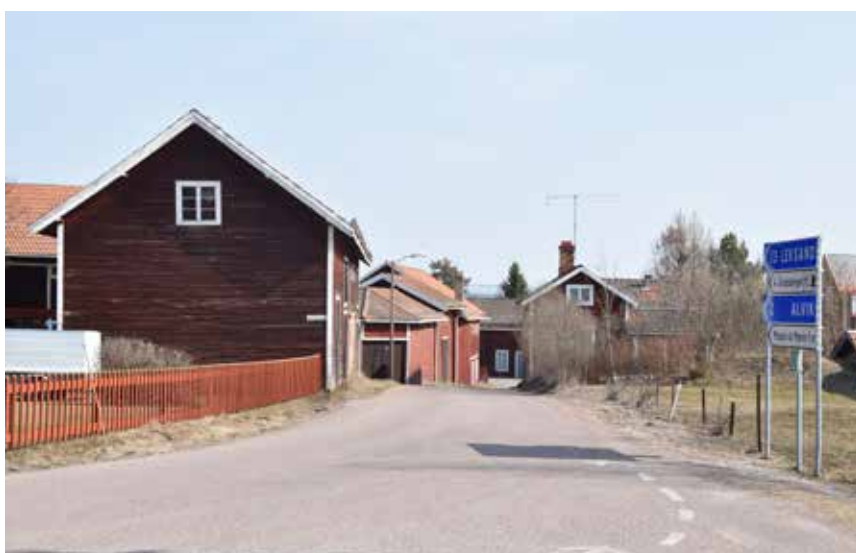
Bebyggelsen i Almo är sluten. Ekonomibygnaderna som omger gårdstunen är särskilt viktiga för karaktären. Husen står även tätt, och är inte särskilt höga. Almo 74:2.

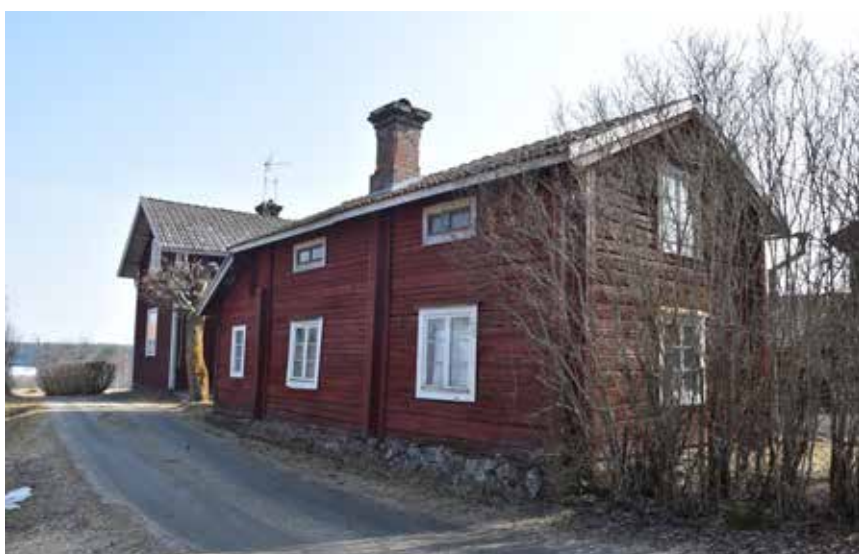
Välbevarad äldre sidokammarmarstuga i östra byklungan. Denna typ av byggnader, samt äldre parstugor och enkelstugor i liknande skick är mycket värdefulla. Almo 70:1.

Alla välbevarade parstugor, sidokammarstugor och enkelstugor är värdefulla eftersom de kan bidra med berättelser om livet i det äldre bondesamhället. De äldre husen är dessutom en viktig beståndsdel i vad som gör byarna till speciella och trivsamma livsmiljöer. Här syns det att människor levt under mycket lång tid. Husen är dessutom byggda i en lokal tradition som utvecklats och använts under flera hundra år, fram tills industrialismens intåg, mot

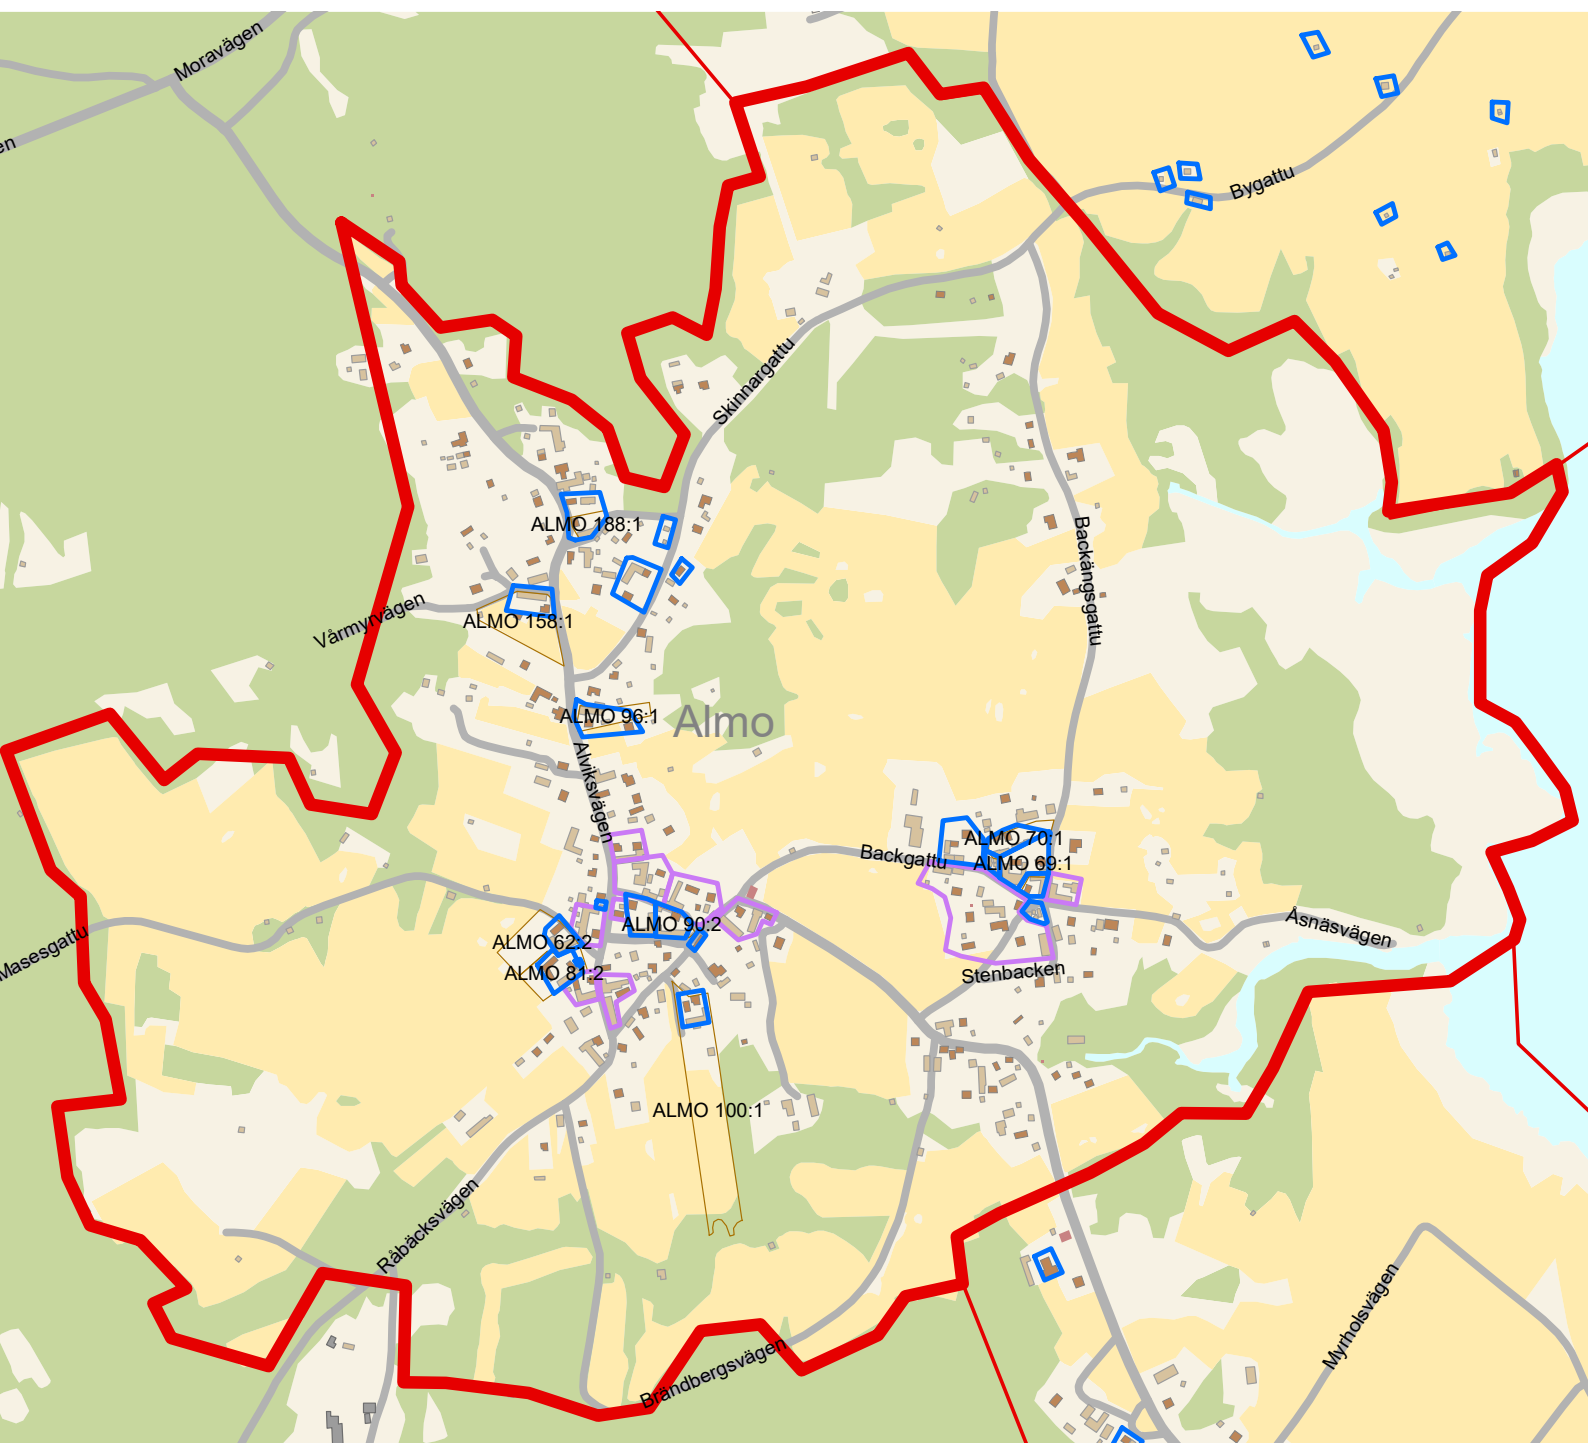
Värdekartan redovisar en klassificering av miljöer och bebyggelse enligt följande: *Röda områden* markerar större landskapsavsnitt och bebyggelseområden med kulturvärden eller mycket höga kulturvärden. Värdebärande egenskaper inom dessa områden kan exempelvis vara byggnaders färgsättning, skala och form, sammanhållen byggnadshöjd eller jordbrukslandskapets öppna och hävdade karaktär.

Lila områden markerar gårdar, byggnader, odlings- eller betesmark och bebyggelseområden som bedöms ha kulturvärden.

Blå områden markerar gårdar, byggnader, odlings- eller betesmark och bebyggelseområden som bedöms ha särskilt kulturvärde.

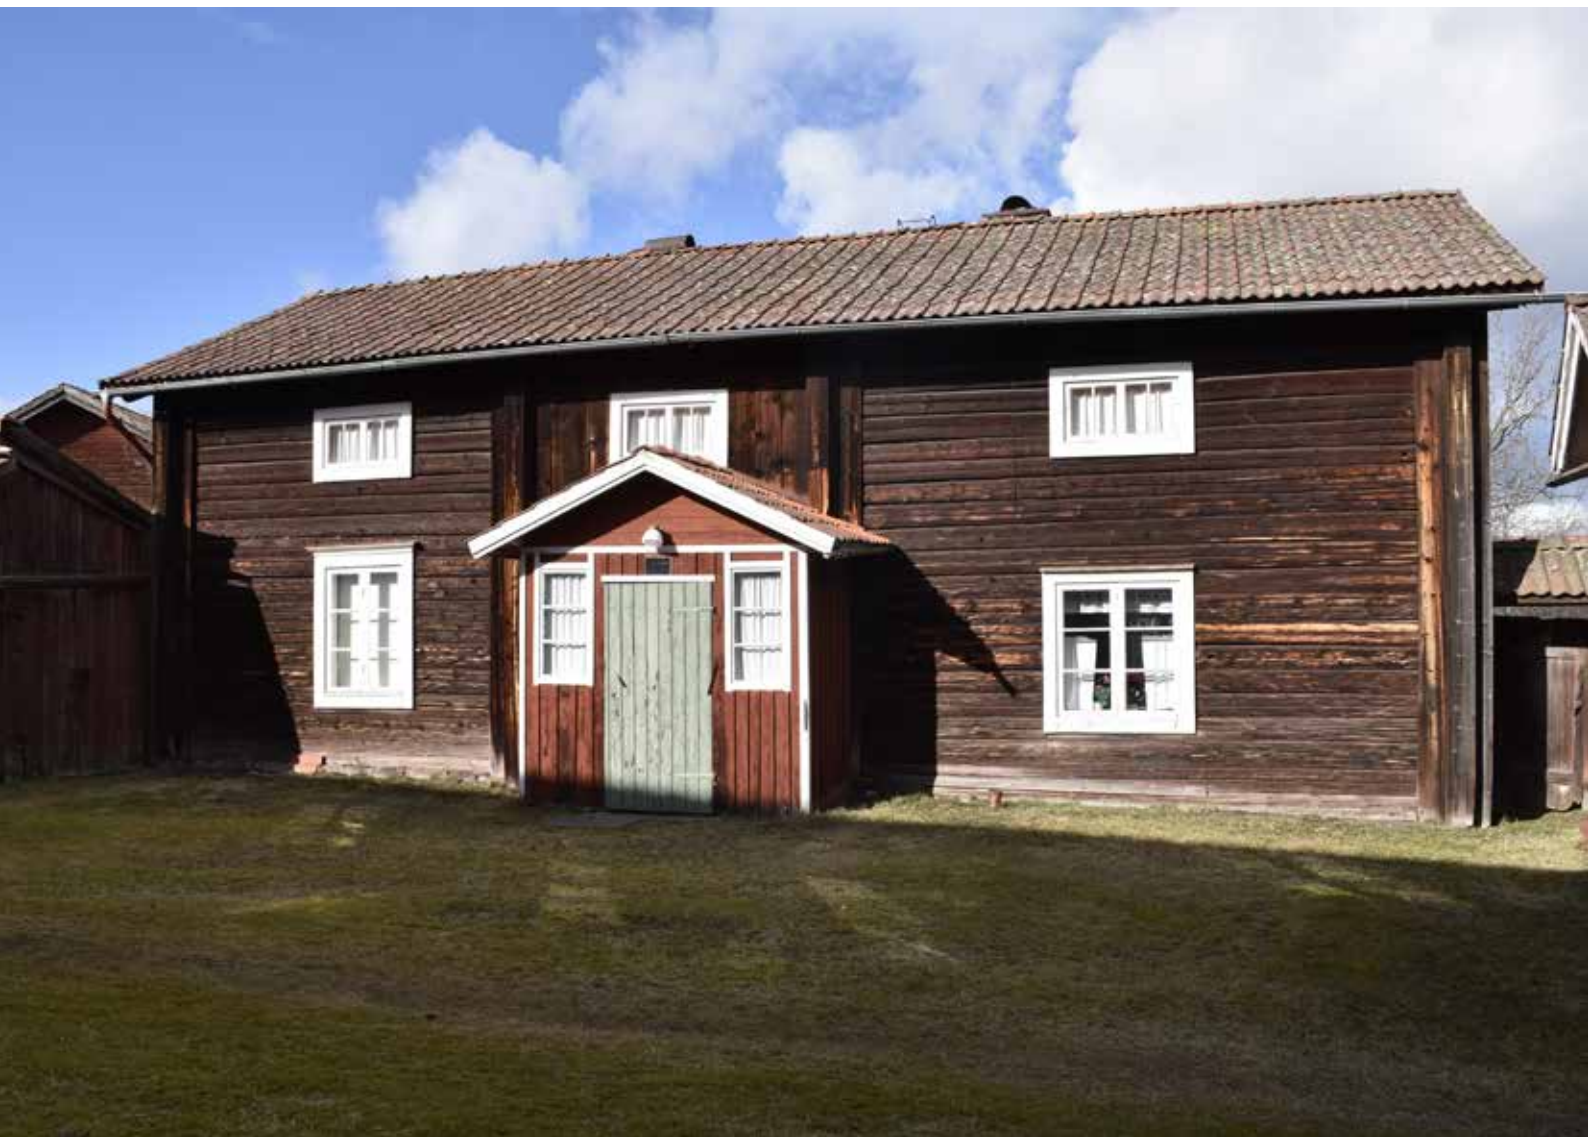
Ålderdomlig parstuga på Landgården i byklungan Backen. Gården är fyrkantsbyggd med ett till stor del oförändrat mångbussystem och bedöms ha särskilt kulturvärde. Almo 69:1.

skapande täthet och trivsam slutenhet. Särskilt värdefulla är de gårdar där det fortfarande finns äldre timmerbyggnader, eftersom dessa är anknutna till timmerhuskulturens månghussystem, som är mycket karaktäristiskt för Övre Dalarna och Leksand. Mest framträdande är Landgården, där den fyrkantiga helt kringbyggda gårdsformen som var vanlig under 1700- och 1800-talen fortfarande finns bevarad. Även härbrestorgen i den östra byklungan är mycket karaktäristiska, och kan berätta om nya sätt att organisera bymiljöerna efter storskiftet på 1800-talet.
