BRÄNDOR

Rönnäs fjärding, Leksands socken

Leksands kulturmiljöprogram

Fäboddar tillhörande Rönnäs

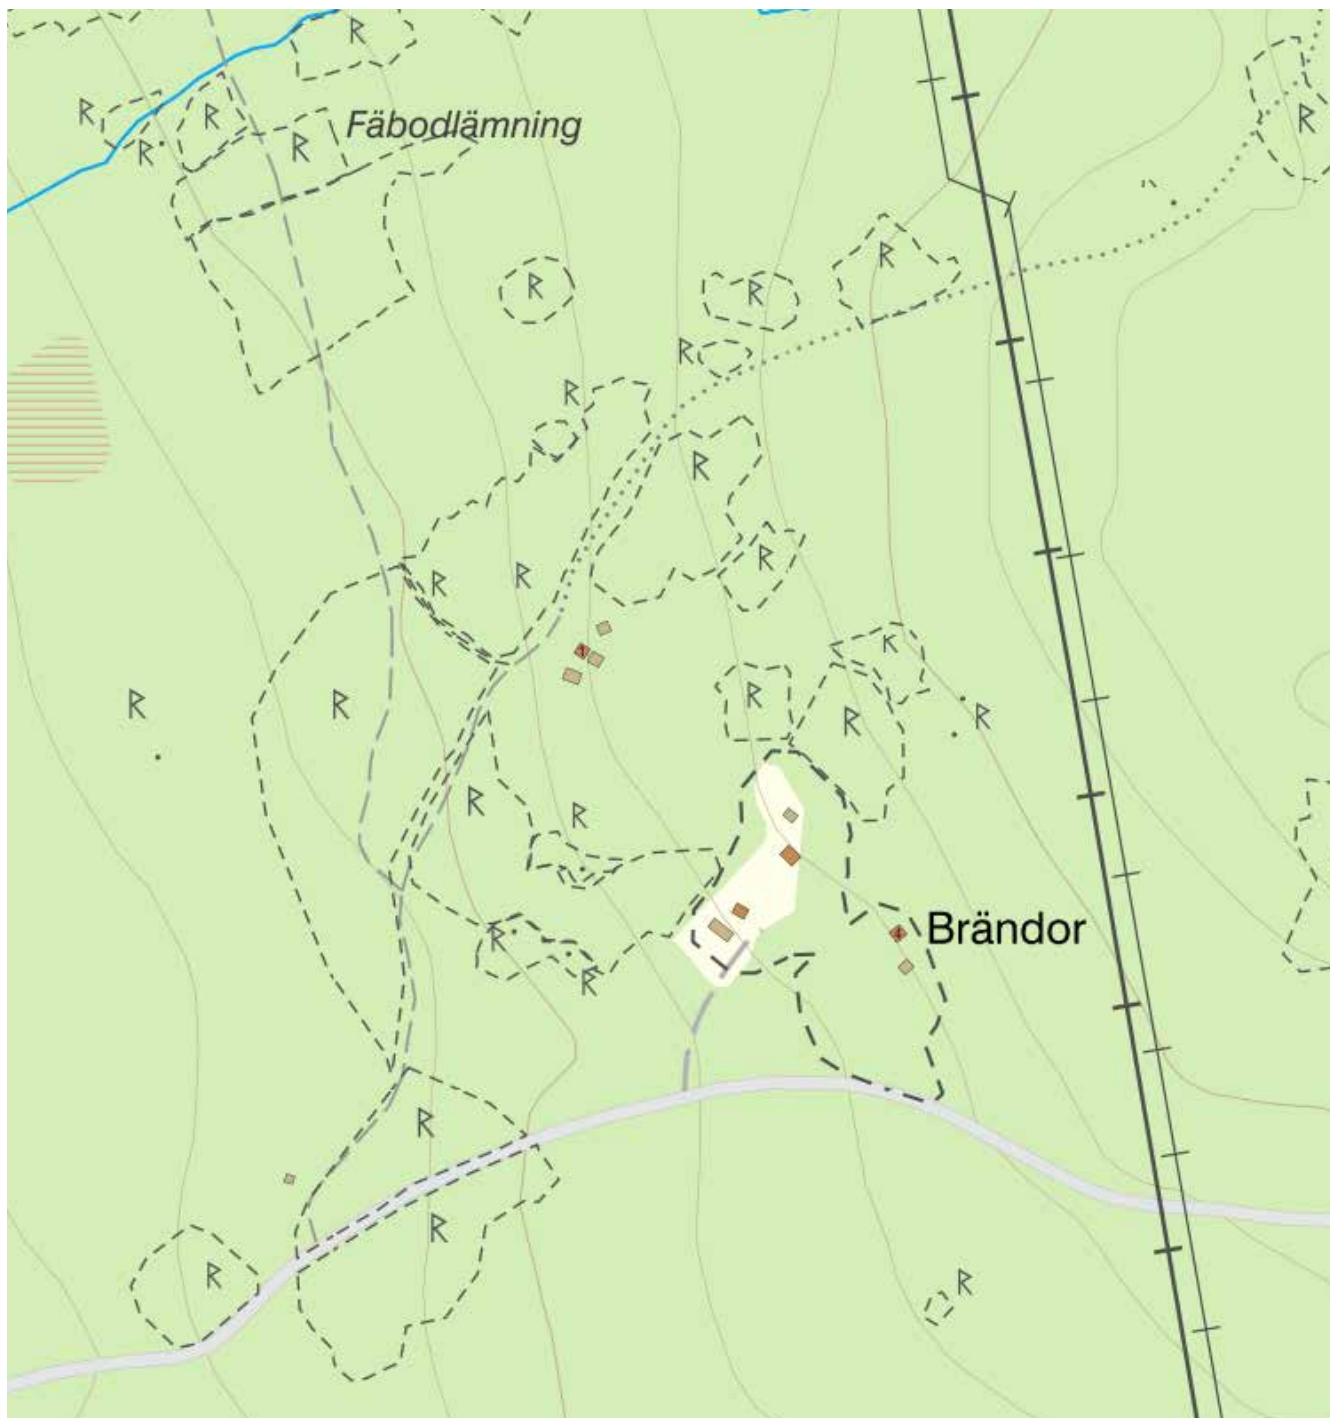
Brändor ligger djupt in i tätvuxen barrskog, och nås via en lång skogsväg som förbinder fäbodstället med Västra Rönnäs i väst och Hackmora i öst.

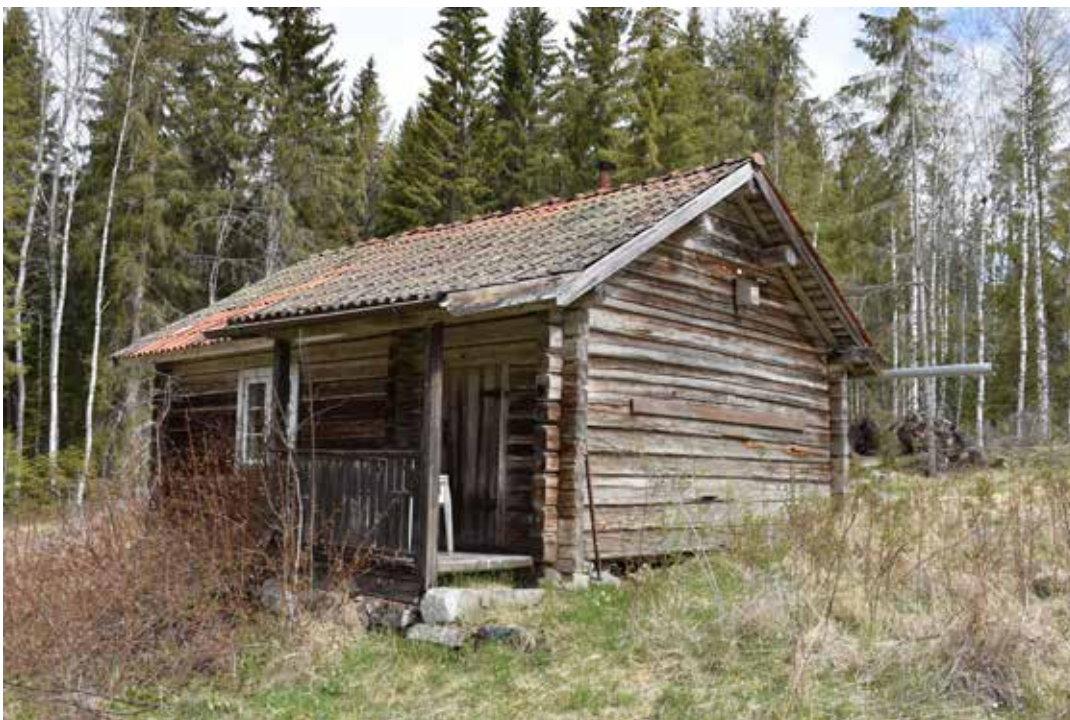
Enkelstuga med farstuvist och rörskorsten. Västra Rönäs 15:5.

- Den östra fåbodstugan har en enkel rörskorsten i metall medan den västra stugans skorsten murats med små gjutna slaggblock. Murade skorstenar i slaggsten är ovanliga i Dalarna, där bara en handfull exemplar är kända sedan tidigare. Slaggblocken i Brändor förefaller vara av kopparslagg och sett till att de små dimensionerna kan man förutsätta att de är tidiga, troligen tillverkade på 1800-talets första hälft. Troligen är slaggblocken gjutna antingen vid Åls eller Sägmyras kopparhyttor, som båda var aktiva under det tidiga 1800-talet.

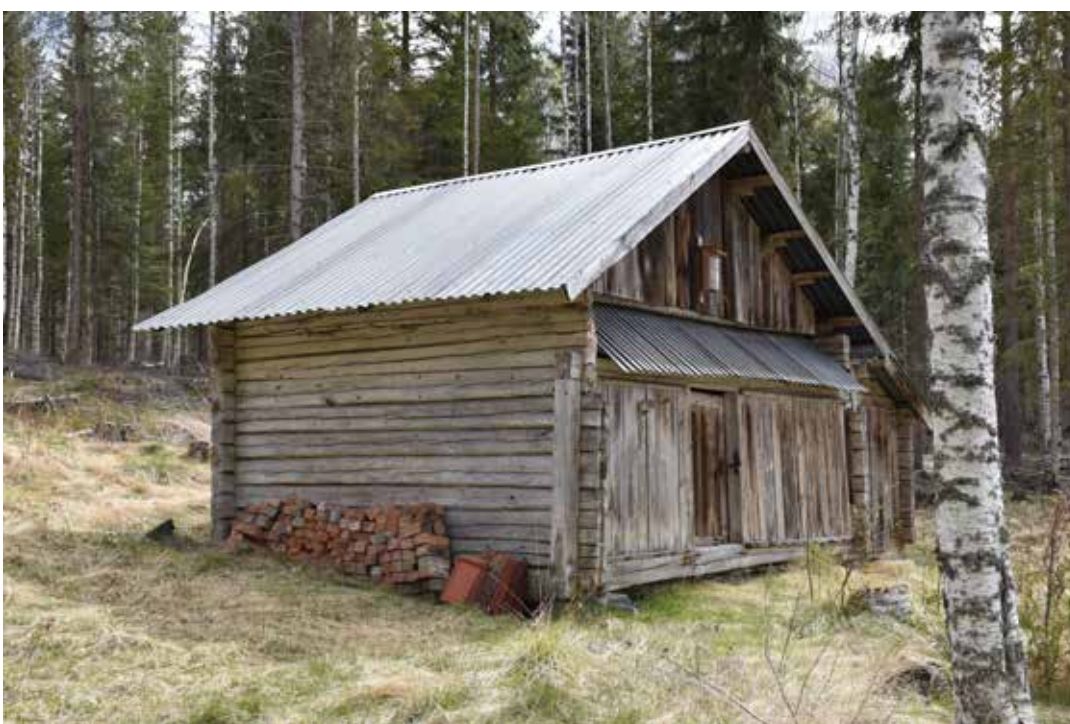
Ålderdomlig bod med senare plåttak. Västra Rönäs 15:5.

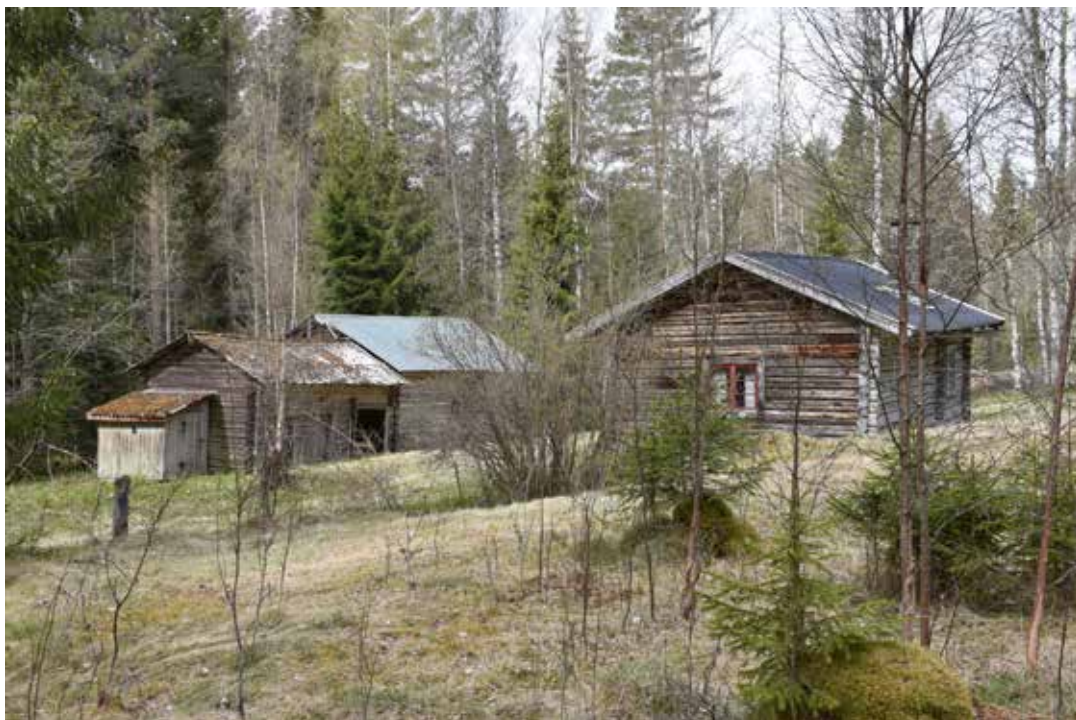
Den västra fäbodgården sedd från öster. Tibble 8:13.

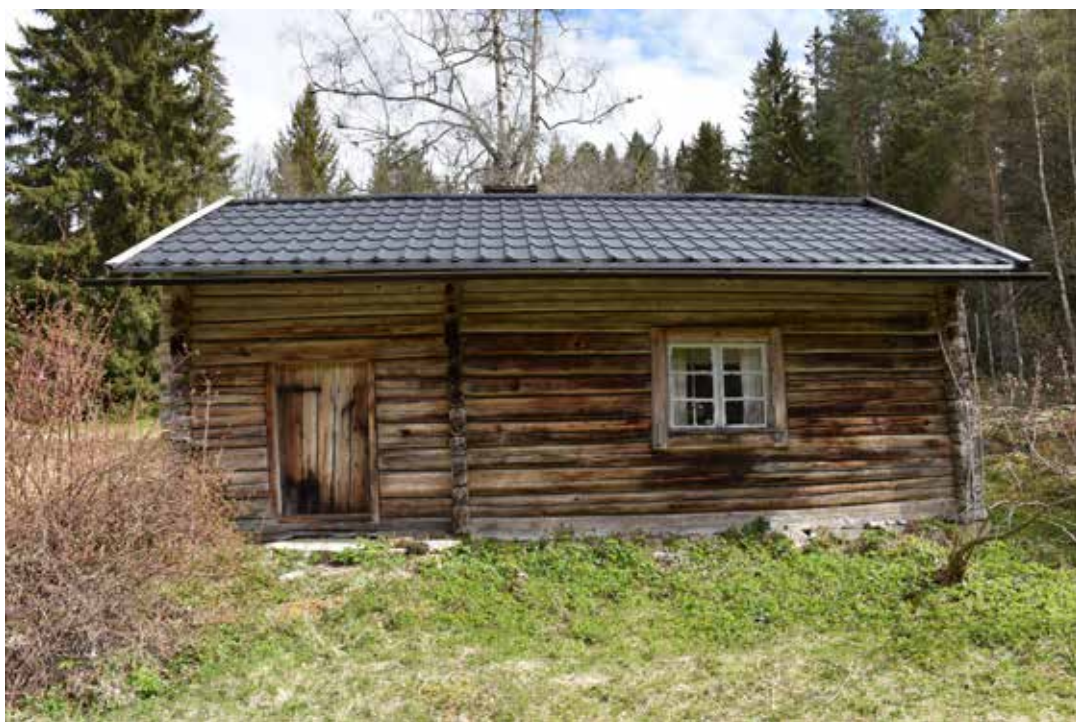
Liten ofärgad enkelstuga, där även foder och karmar lämnats ofärgade. Tibble 8:13.

- Äldre fönster- och dörrömfattningar är enkla med fyra brädor där sidobrädorna omsluter topp- och bottenbrädorna. Den östra stugan har vitmålade foder medan den västra stugans foder är ofärgade och naturligt grånade.

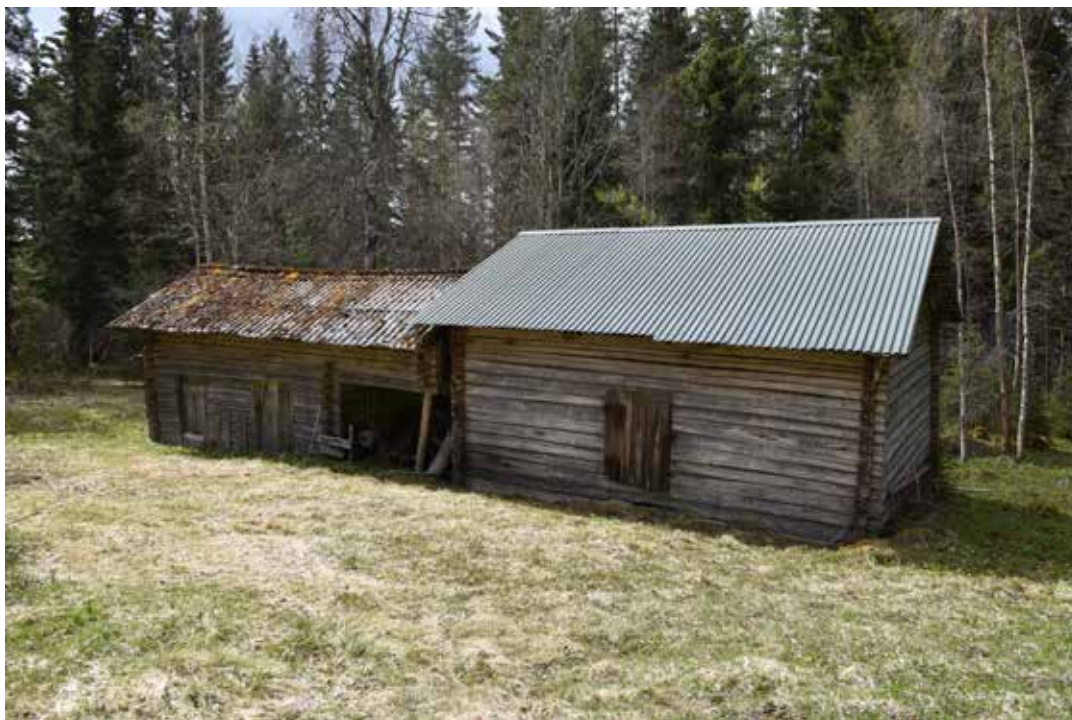
Ekonomilänga tillhörande en av de små fäbodgårdarna. Tibble 8:13.

- Samtliga äldre byggnader på fåbodvallen är långsmala timmerstugor med sadeltak i en vinkel omkring 30 grader. Inga av fåbodbyggnaderna är målade utan består av naturligt grånat liggtimmer.
- Bebyggelsen är enkel och präglas av småskalighet. Inga byggnader är högre än en våning.
- Vardera fåbodgård består av en mindre enkelstuga med skorsten samt en tillhörande ekonomibygnad vardera. Den östra gården har en ängs- eller trösklada medan den västra gården har en längre ekono-

milånga bestående av lada och ett mindre portlider med tillhörande små bodar.

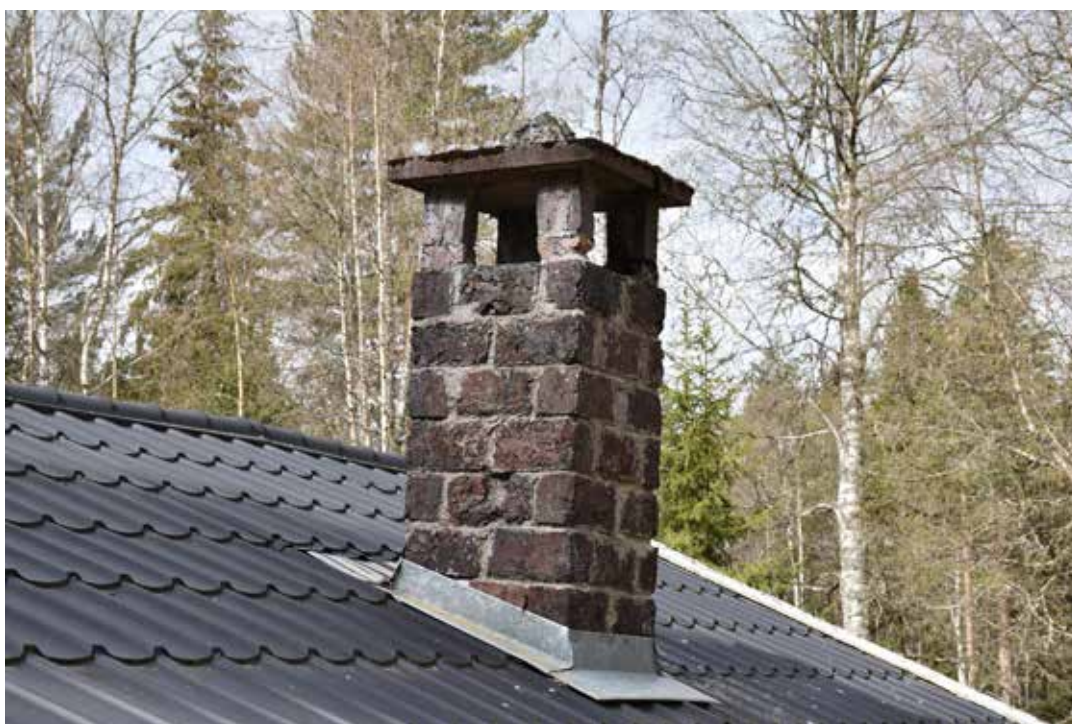
Fint murad skorsten i småskaliga slaggblock, troligen kopparslagg. Skorstenar i slagg är ovanliga och besitter mycket höga bevarandevärden. Tibble 8:13.

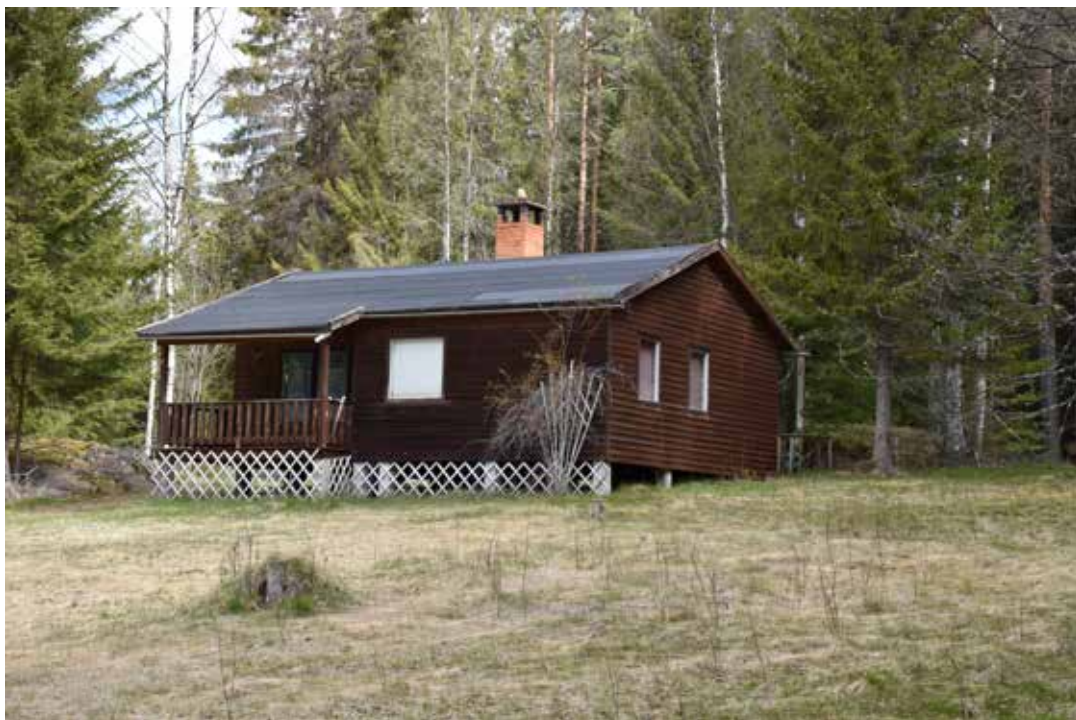
Senare fritidsstuga. Det enda tillägg som gjorts på fäbodarna under 1900-talets senare del. Tibble 8:13.

- Inga av de två fåbodgårdarna är kringbyggda utan består av två byggnader vardera. Ingen av dessa är vinkelställda som annars är brukligt.
- Utöver fåbodgårdarna har det under 1900-talets andra hälft, troligen på 1970-talet, tillkommit en fritidsstuga strax norr om den västra fåbodgården.

- Samtliga äldre byggnader är ofärgade med naturligt grånade timmerväggar. Den nyare fritidsstugan är klädd i liggande brunmålad panel.
- Två av takfallen på de äldre fåbodhusen är täckta med tvåkupigt lertegel medan ett tak täckts med korrugerad plåt. Till detta har stugan på den västra fåbodgården nyligen täckts med ett svartlackat plegeltak.

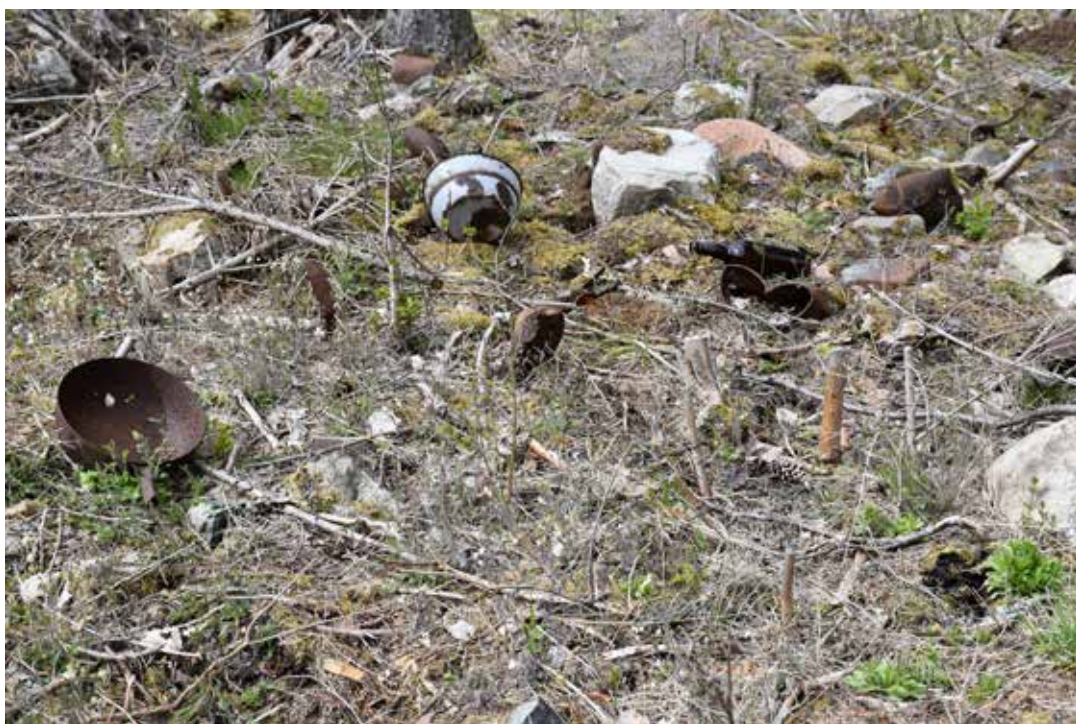
Runt fäbodarna finns flera odlingsrösen. ofta med inslag av bråte och skrot.

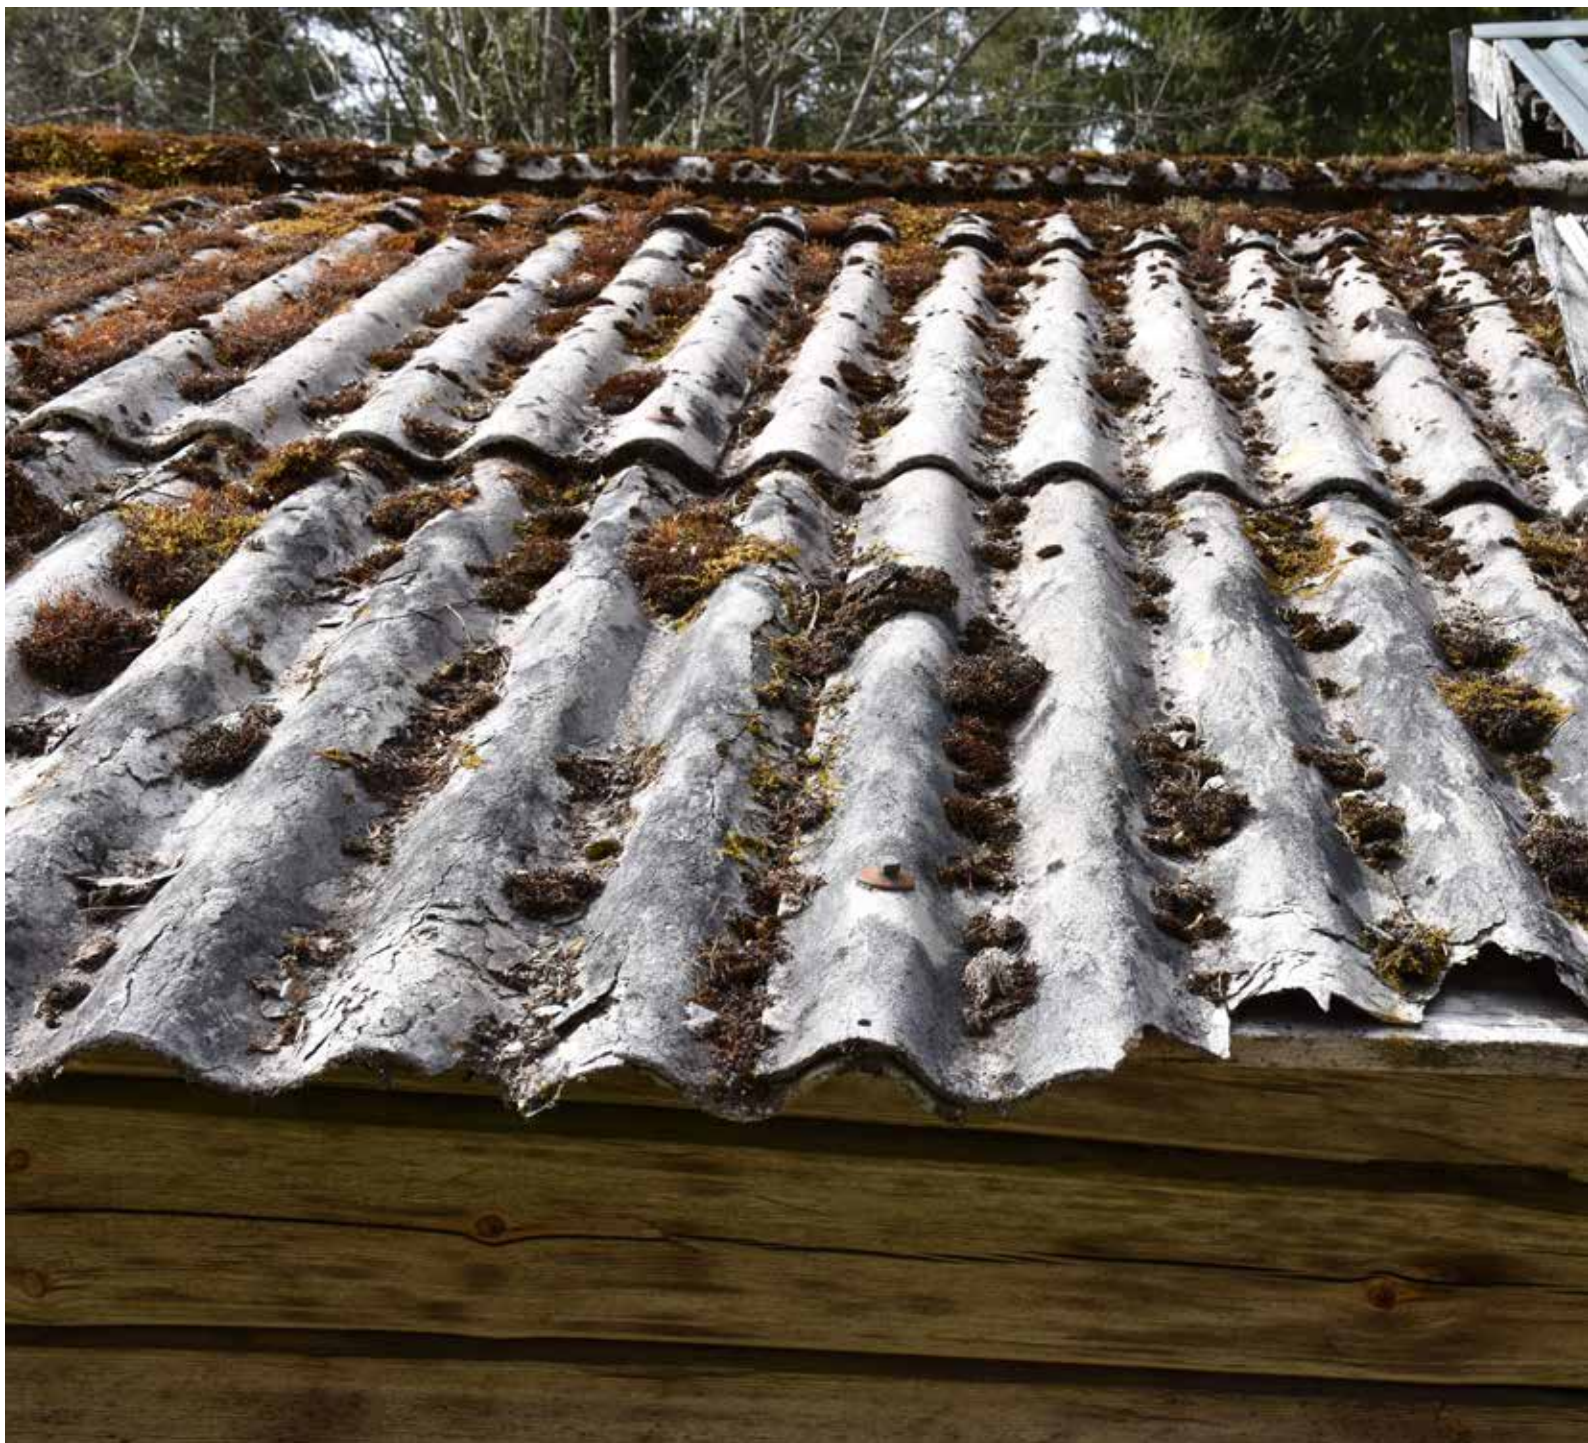
Takskivor i eternit på en av fäbodstugornas ekonomibygnader. Tibble 8:13.

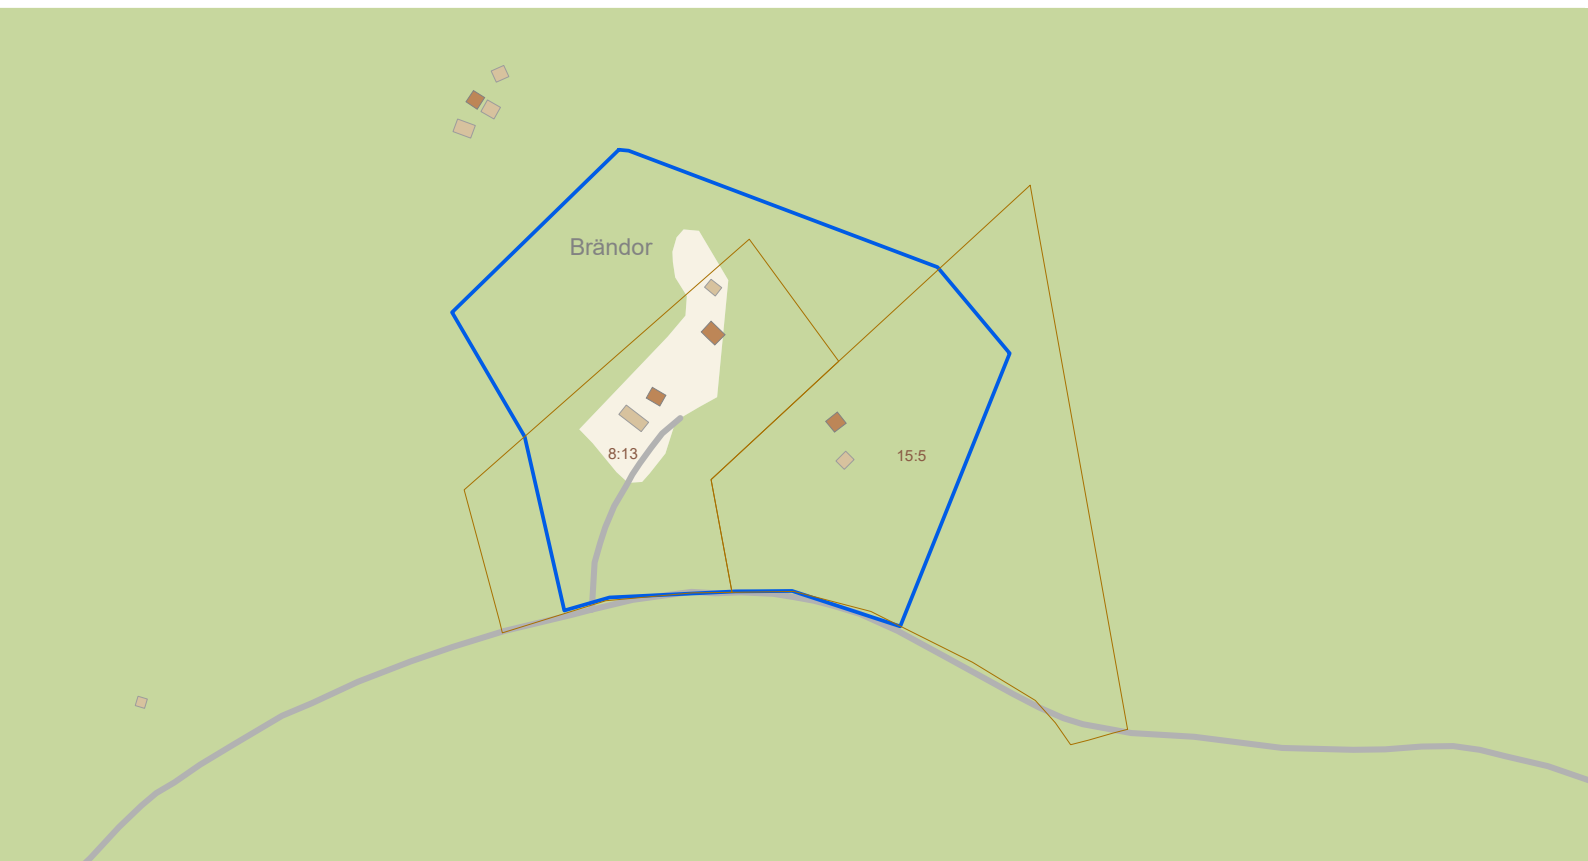
Värdekartan redovisar en klassificering av miljöer och bebyggelse enligt följande: *Blå områden* markerar gårdar, byggnader, odlings- eller betesmark och bebyggelseområden som bedöms ha särskilt kulturvärde samt större landskapsavsnitt med mycket höga kulturvärden.
