BRÖMSBODARNA

Rönnäs fjärding, Leksands socken

Leksands kulturmiljöprogram

Antagen av samhällsbyggnadsutskottet 2021-05-27

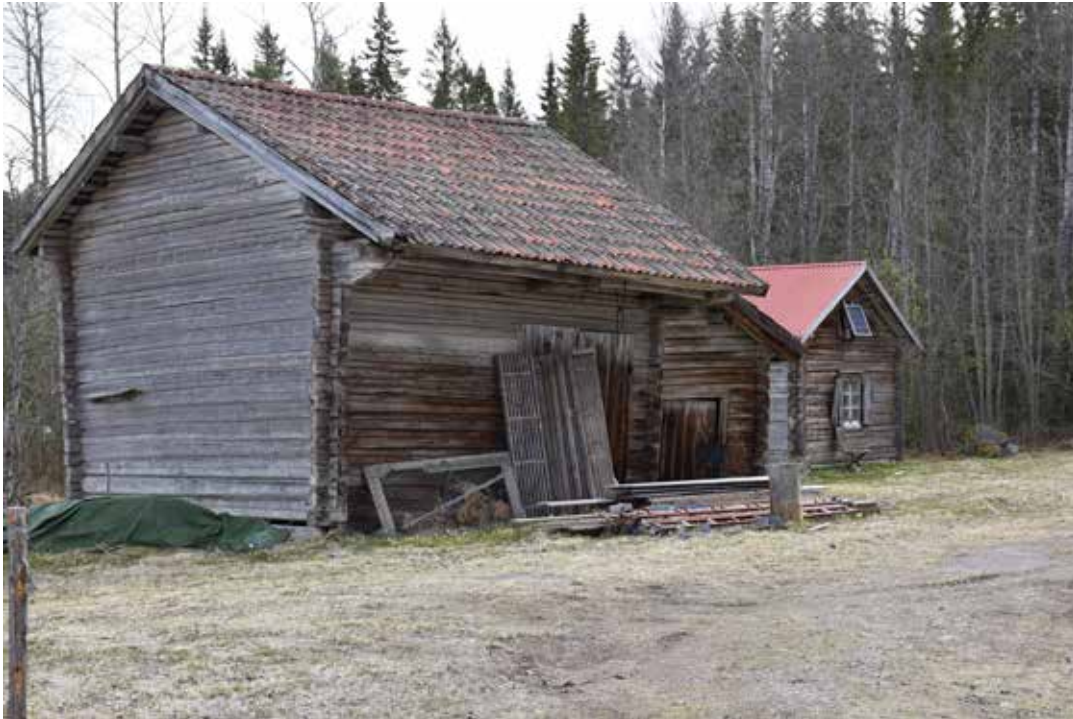
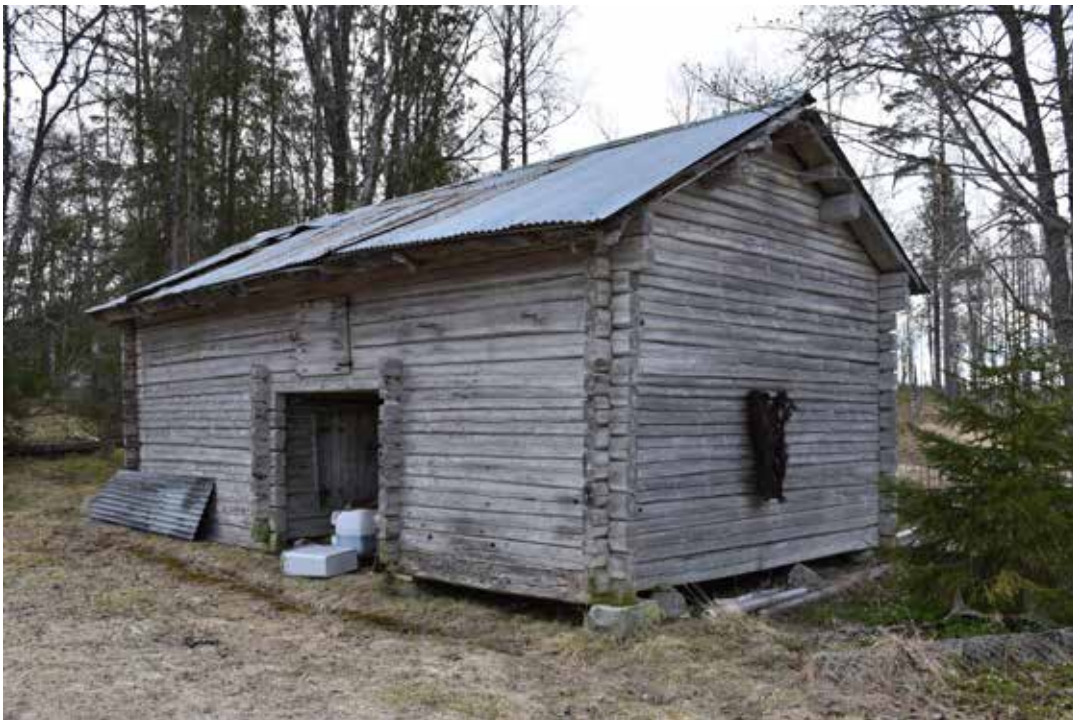
*I Brömsbodarna är så gott som alla byggnader uppförda med naturligt grånat liggtimmer.
Ovan ses ekonomibygnader på fastighet Laknäs 17:1.*

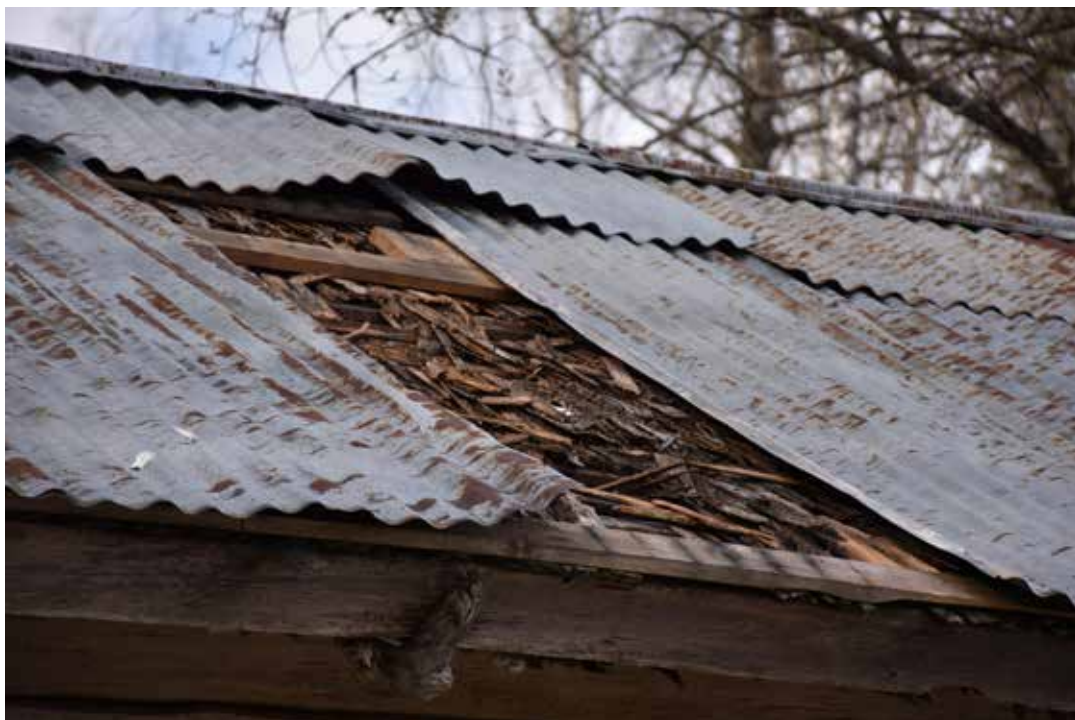
*Flera tak är idag täckta med lertegel eller plåt. Under denna plåt skymtar resterna av ett äldre pärttak.
Laknäs 17:1.*

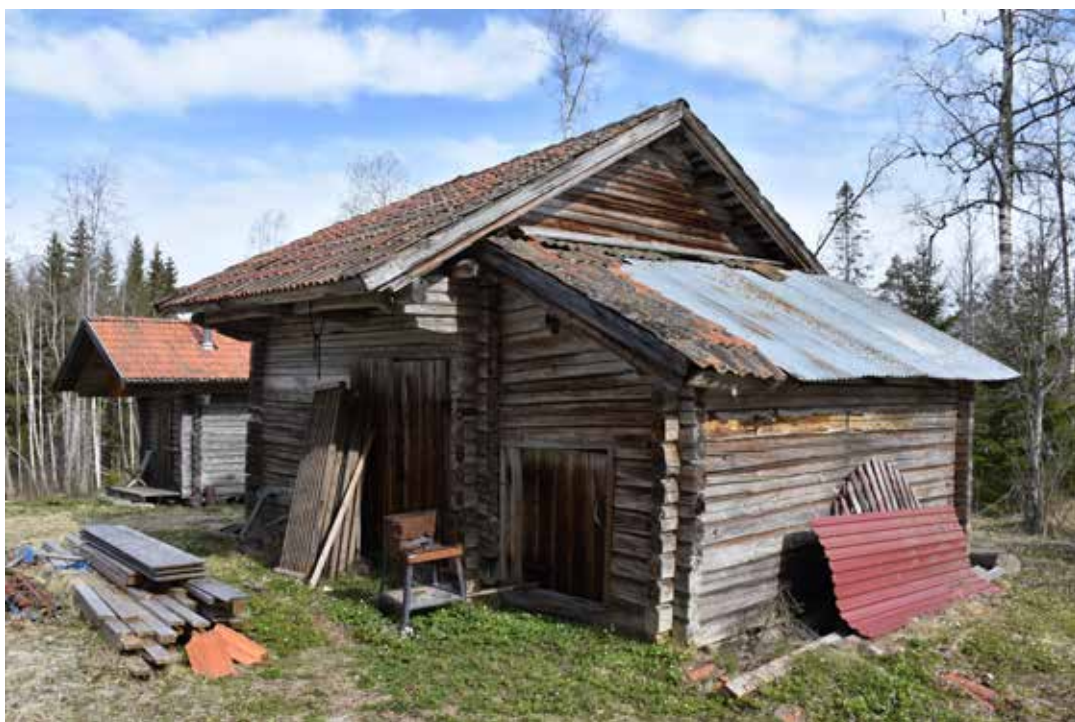
Ett stort antal av byggnaderna på fåbodarna är förhållandevis oförvanskade, men där senare takbeklädnader kan ha tillkommit. Laknäs 17:1.

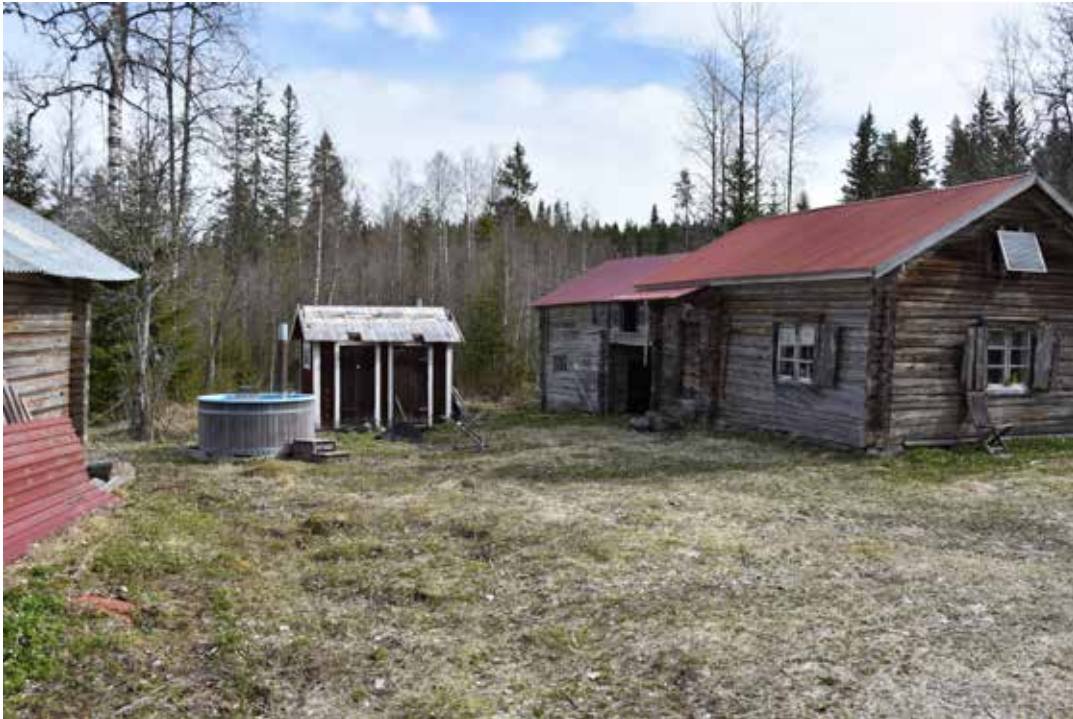
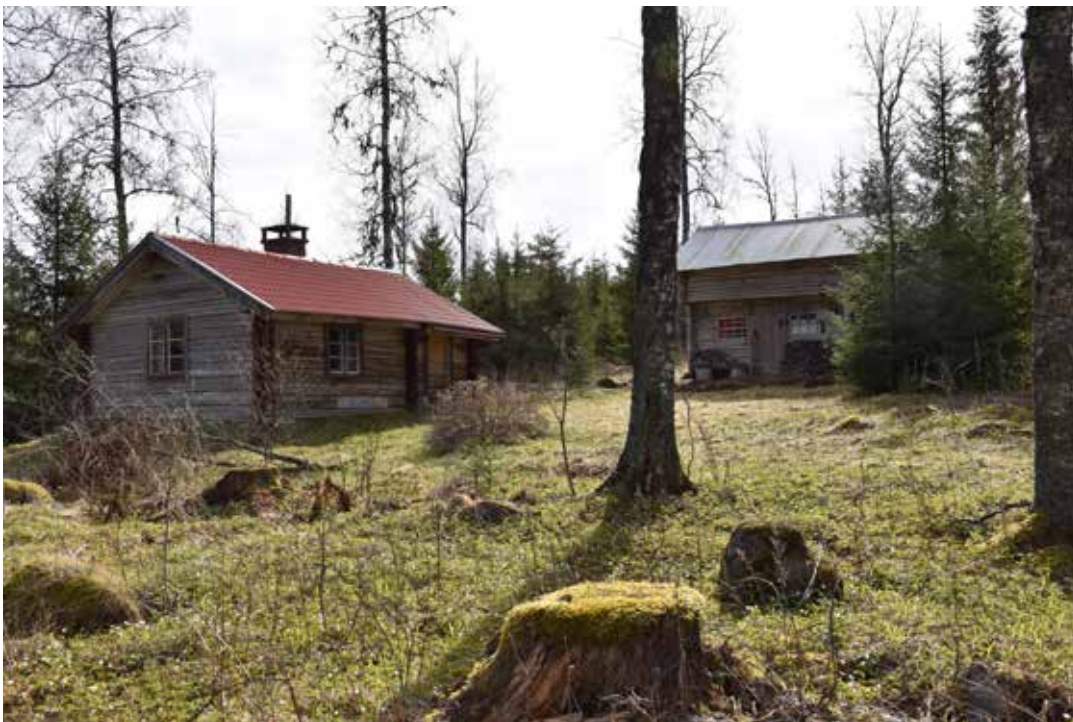
Inga fåbodgårdar i Brömsbodarna är helt fyrkantsbyggda men viss kringbyggdhet förekommer. Ovan ses exempel på fastigheter Lalnäs 17:1 och Tällberg 1:31.

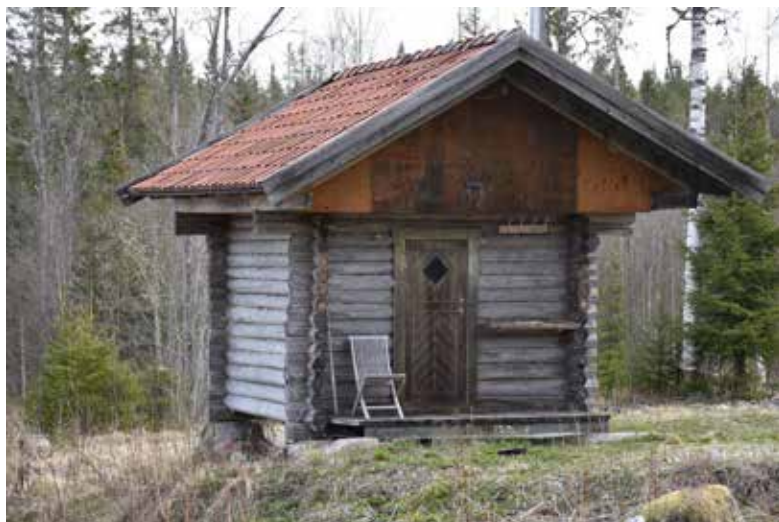
En äldre timmerstomme, troligen ett stolphärbre, med ålderdomliga sexkantsknutar. Byggnaden har sedermera byggts om med ny dörr och nya gavelrösten. Lagnäs 17:1.

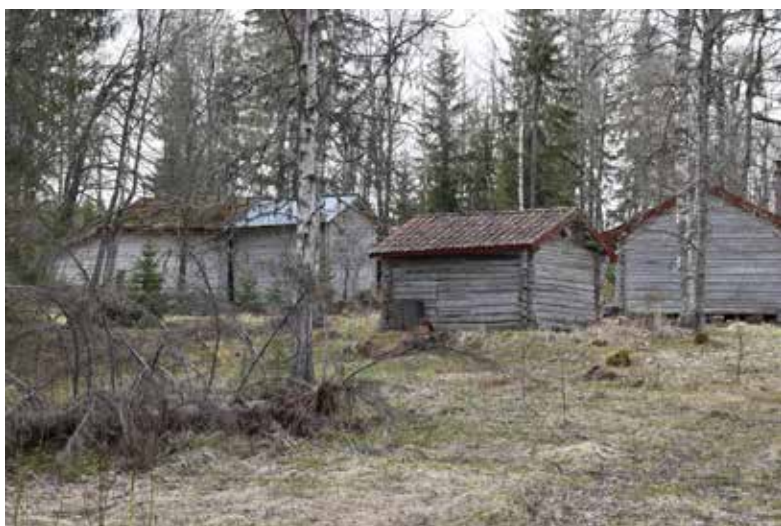
Enhetlig låg bebyggelse går igen på hela fjäbodarna. Lagnäs 15:7 och Tällberg 20:19.

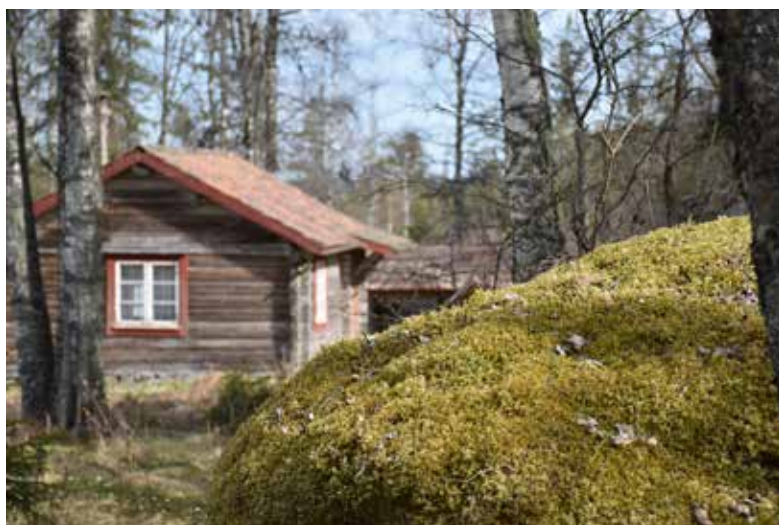
I den kuperade och steniga terrängen skymtar enstaka fjäbodgårdar fram. Denna stuga är en av få med bemålade snickerier, där foder och vindskivor färgats röda. Tällberg 20:19.

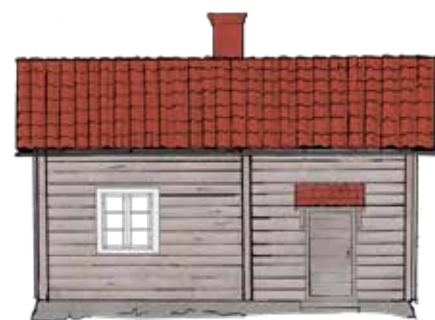
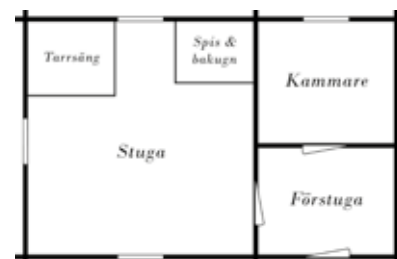
Enkelstuga

Nästan alla hus i de äldre fäbodklungorna är låga – sällan högre än en våning. Många byggnader har dessutom en långsmal form eller bildar ibland tillsammans långsmala längor. De flesta byggnaderna har också sadeltak med

trä, plåt eller tegeltäckning. Att de flesta husen är omålade i trä är också mycket viktigt för bebyggelsens generella karaktär. Beträffande vita och röda detaljer och fasader har detta knappt förekommit på fåbodställen historiskt och bör även idag undvikas om det inte finns dokumenterade spår av att byggnaderna någon gång varit bemålade.

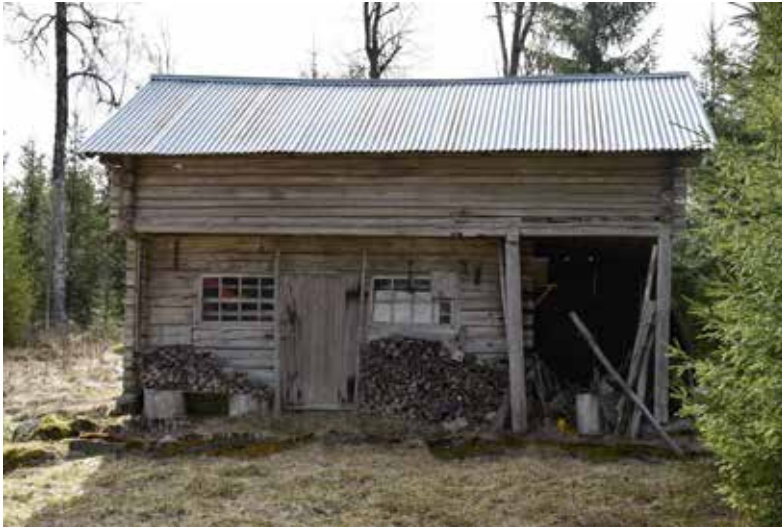
Bebyggelsen präglas av enkelhet utan onödiga tillägg. Denna bod saknar till exempel både fönster- och dörrfoder. Tällberg 1:31.

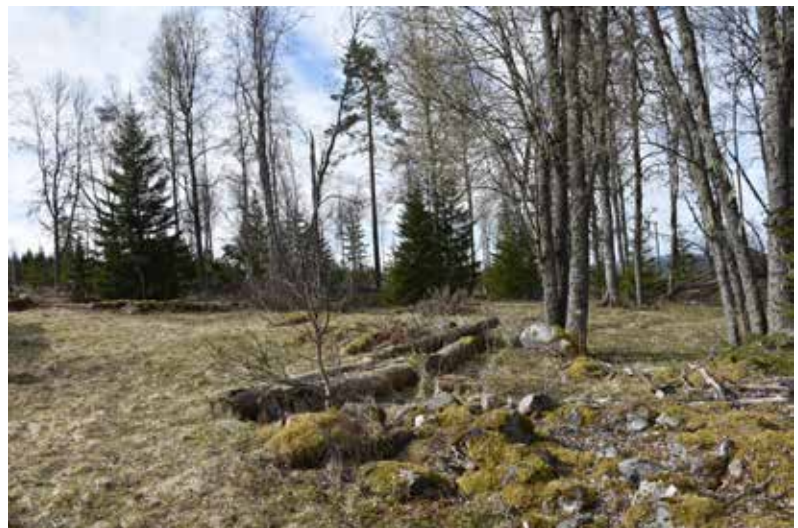
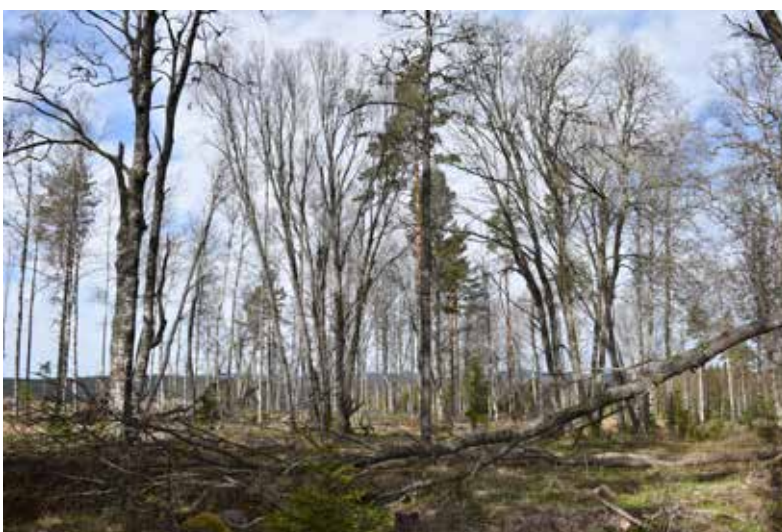
Runt fåbodarna finns en stor koncentration av kraftiga lövträd, främst björk, rönn och sälg. Bland överväxta odlingsrösen skymtar också fossil odlingsmark som en gång hållits öppen.

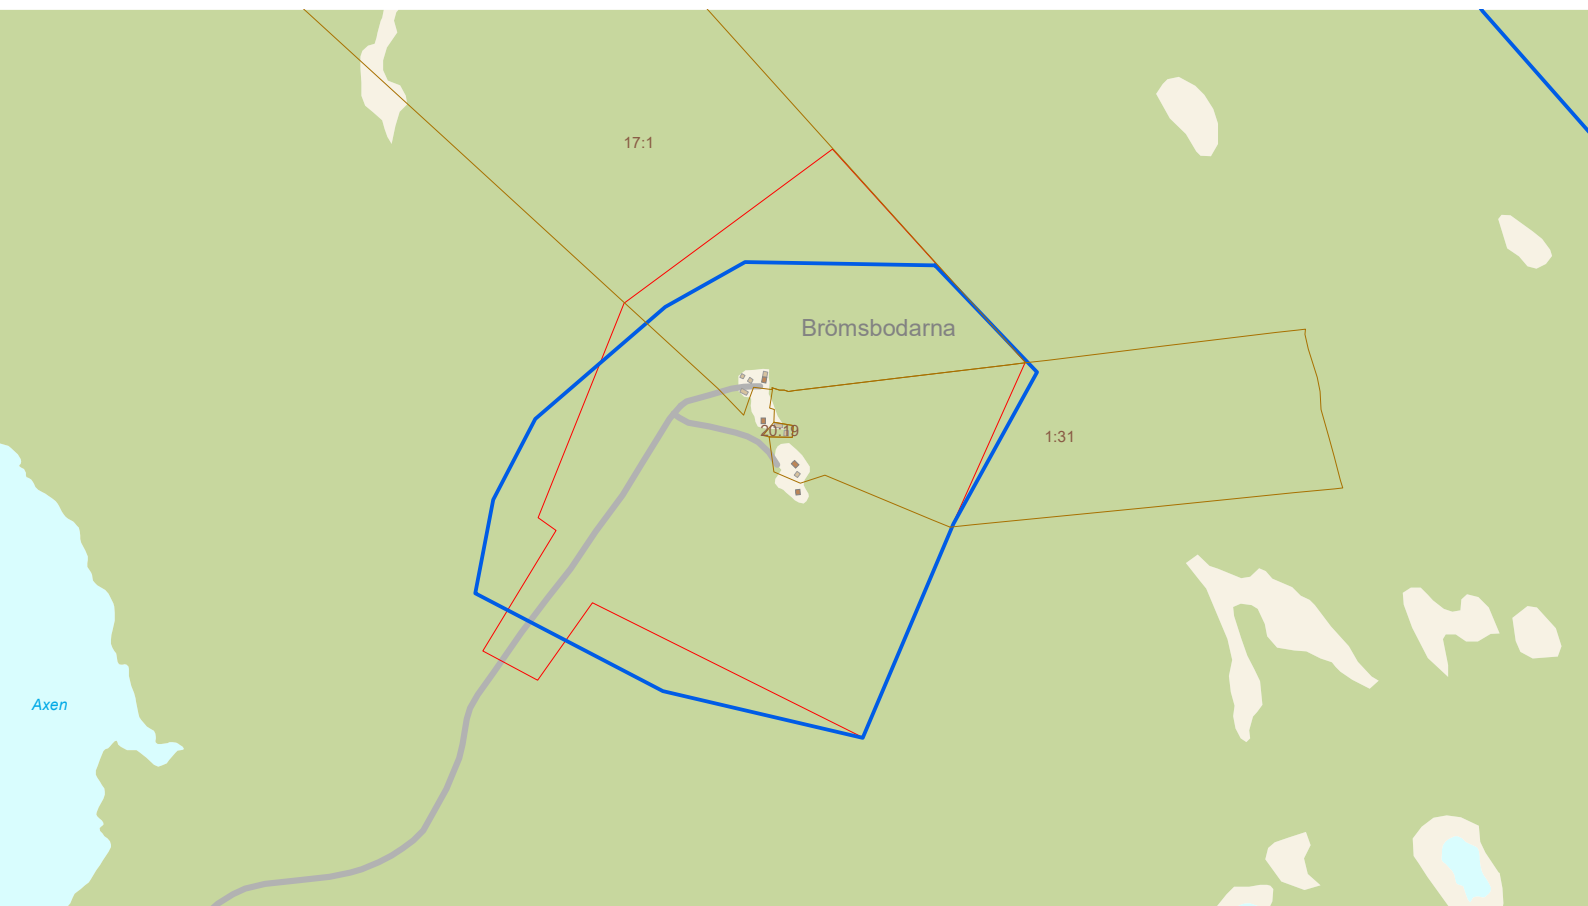
Värdekartan redovisar en klassificering av miljöer och bebyggelse enligt följande: *Blå områden* markerar gårdar, byggnader, odlings- eller betesmark och bebyggelseområden som bedöms ha särskilt kulturvärde samt större landskapsavsnitt med mycket höga kulturvärden.
