## **BUSMOR**

Åls socken

Leksands kulturmiljöprogram

Antagen av samhällsbyggnadsutskottet 2021-05-27

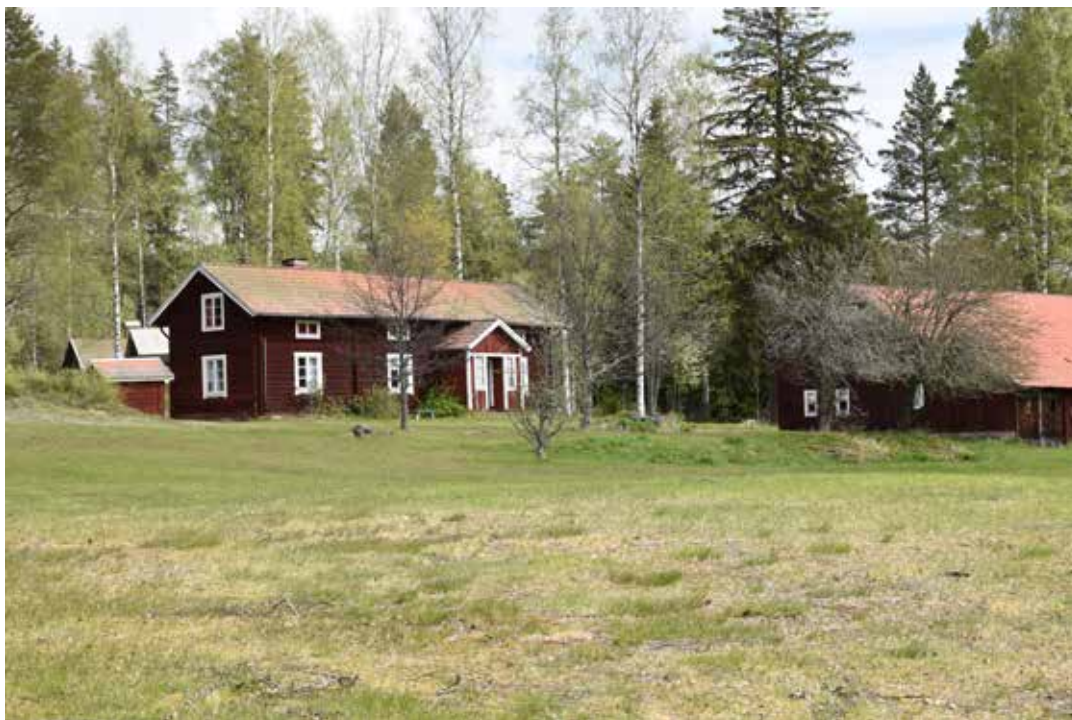
*En gård med långsmalt bostadshus, troligen en framkammarsstuga, samt en större ladubyggnad till höger. Helgbo 10:9.*

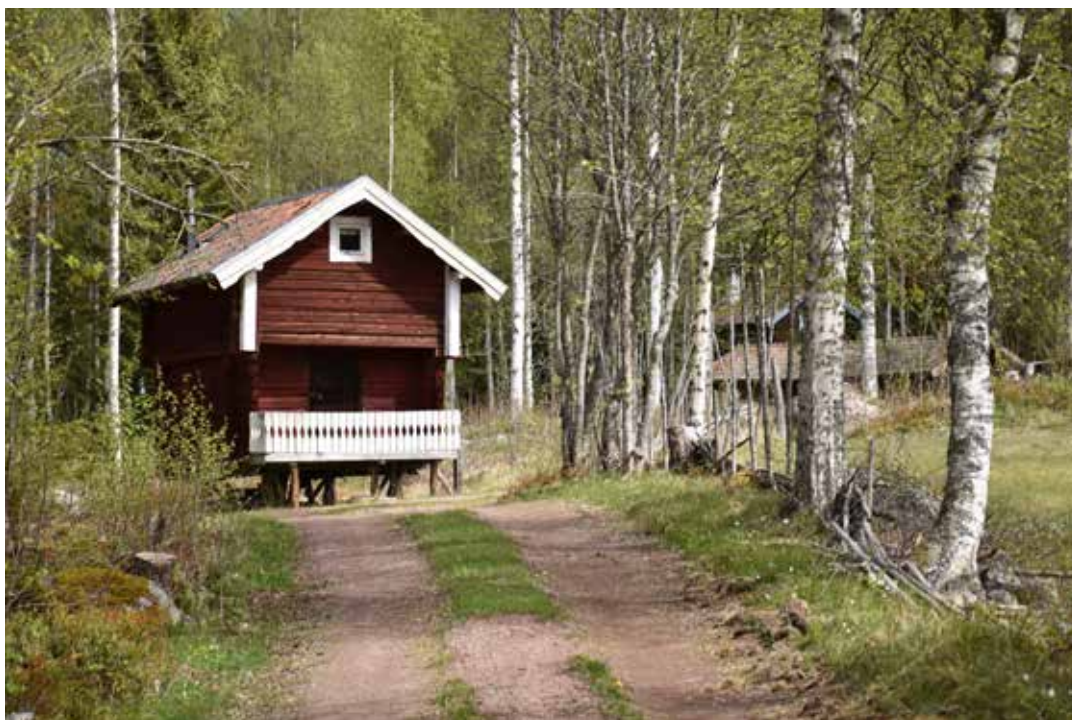
*Äldre rödfärgat härbre som sedermera byggt om till sommarstuga. Vindskivor, gavelfönster och räcken är sentida. Ål-Kilen 19:8.*

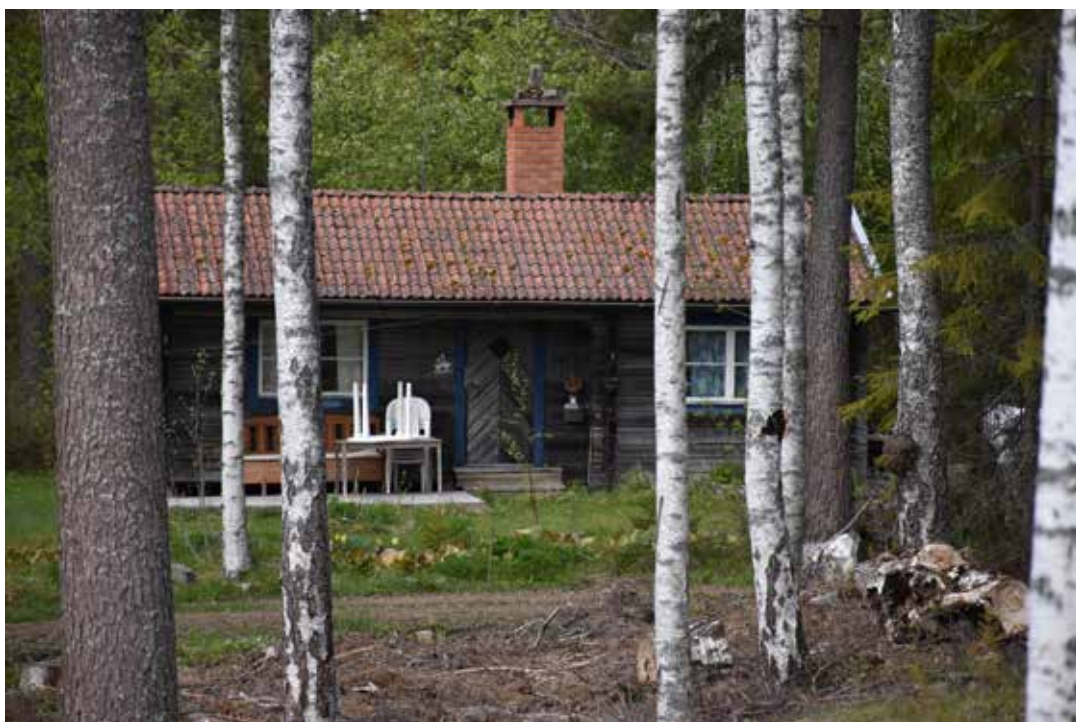
*En nyare fritidsstuga med grånat liggtimmer och snickerier i dalablått. Brenäs 22:20.*

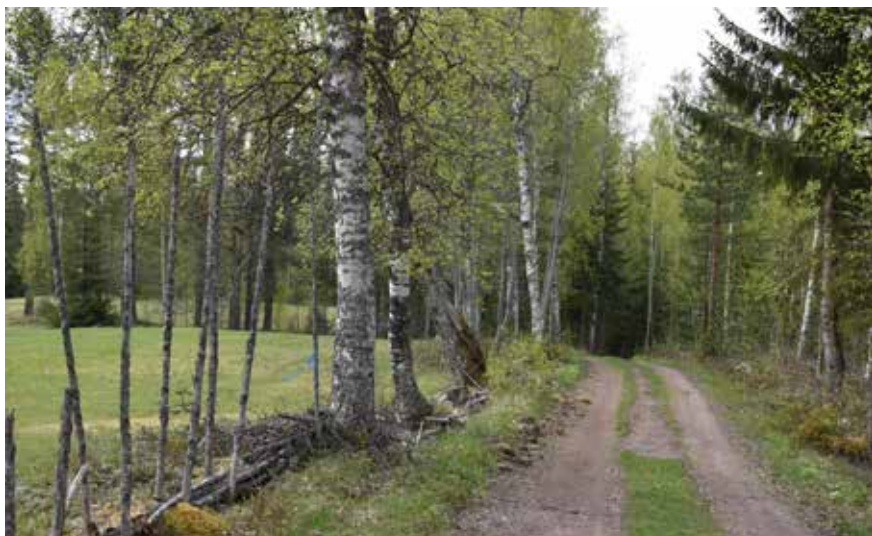
Fäbodgatan kantas bitvis av gamla gårdesgårdar och björkalléer. Lövträden var historiskt viktiga inslag på de aktiva fäbodarna.

Flera av de små åkerytorna som omger fäbodstället hålls ännu öppna, även om stora arealer tillåts växa igen under 1900-talet.

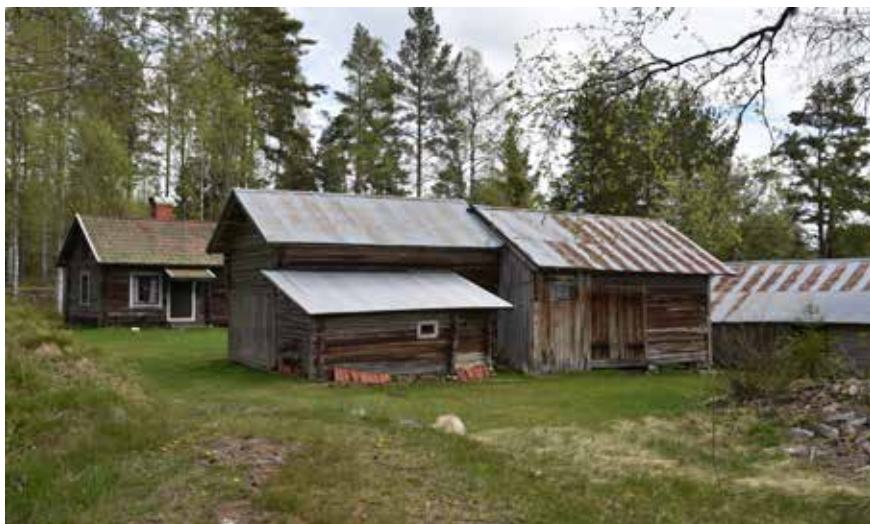
Större klunga med fåbodstugor. Byggnaderna till höger utgör en kringbyggd gård. Ål-Kilen 19:8.

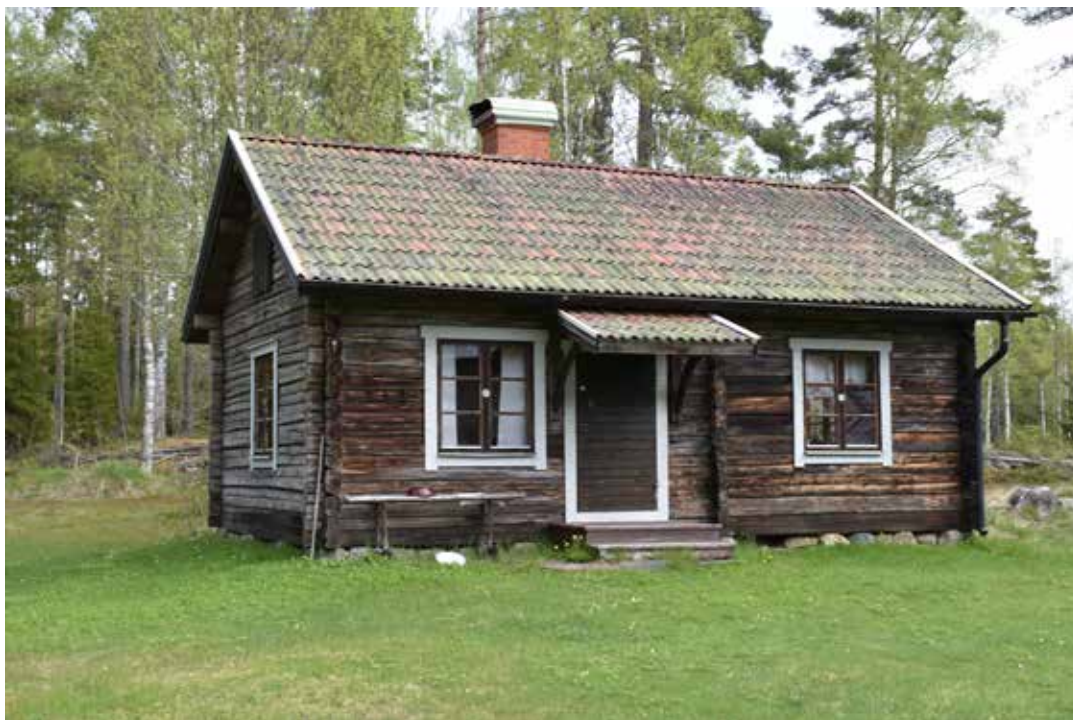
*Ofärgad enkelstuga med skärmtak och vitmålade foder. Busmor 6:1.*

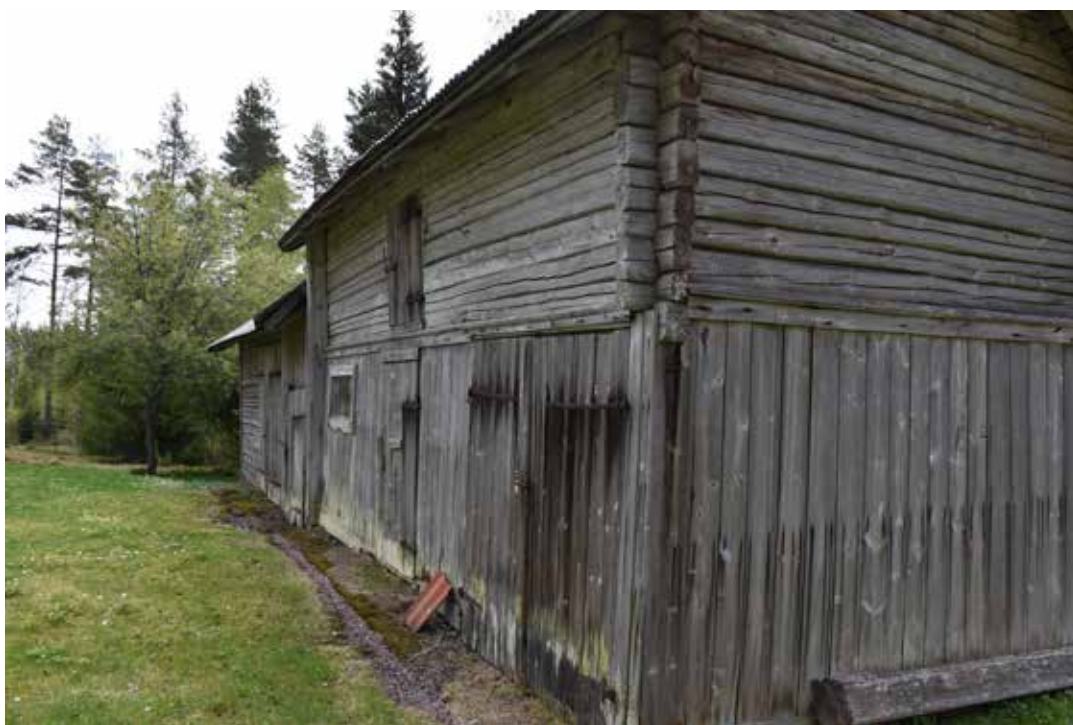
*Stor ekonomilänga bestående av loge och ett förbyggt lider. Busmor 6:1.*

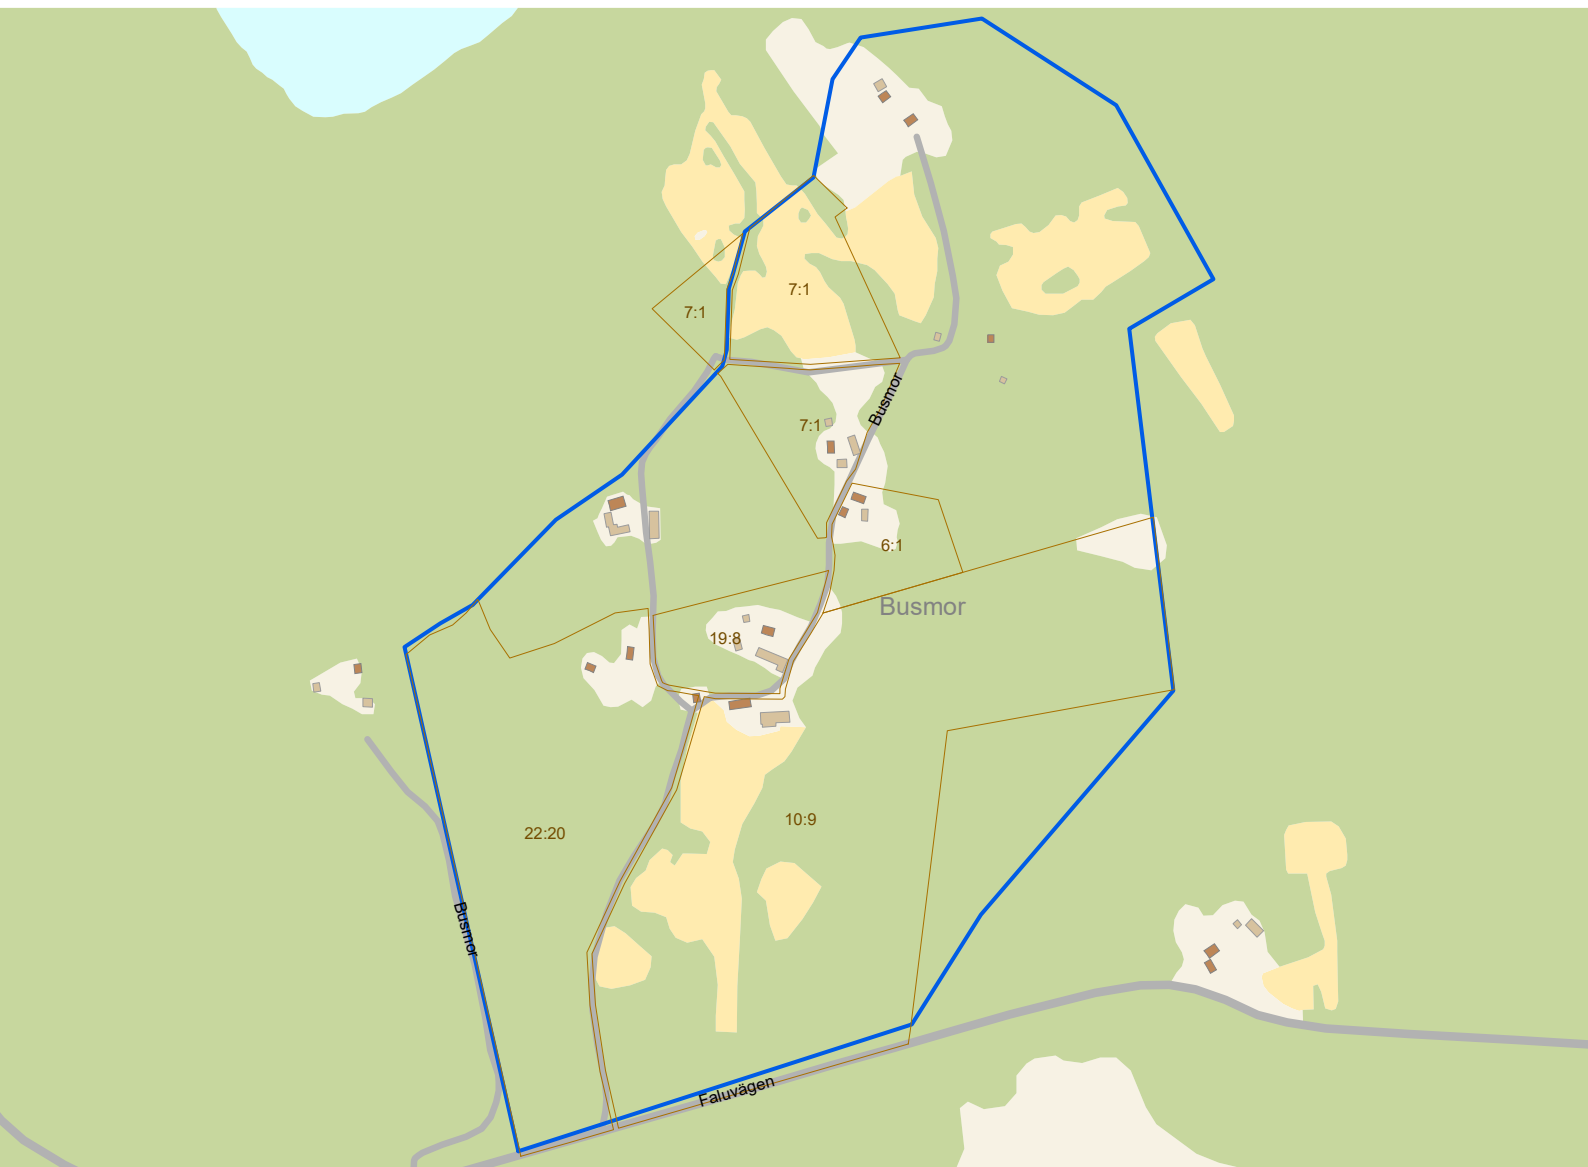
Värdekartan redovisar en klassificering av miljöer och bebyggelse enligt följande: *Blå områden* markerar gårdar, byggnader, odlings- eller betesmark och bebyggelseområden som bedöms ha särskilt kulturvärde samt större landskapsavschnitt med mycket höga kulturvärden.
