## **FAXBERG**

Rönnäs fjärding, Leksands socken

Leksands kulturmiljöprogram

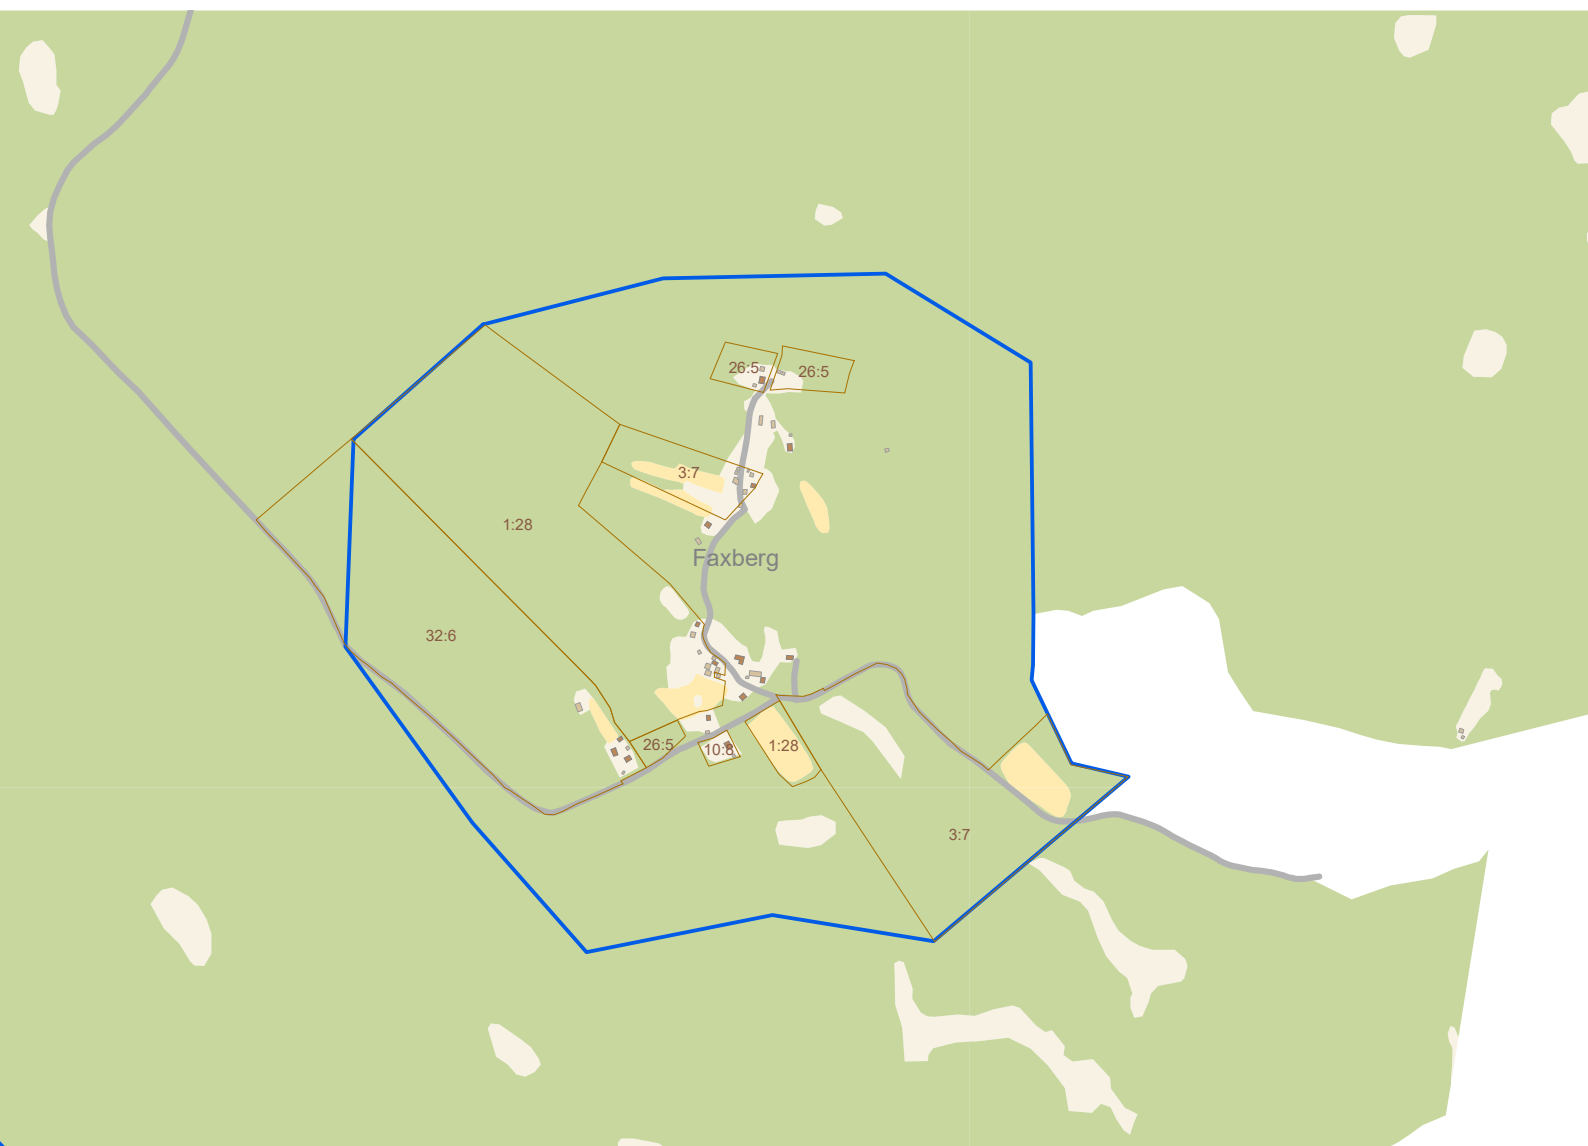
Värdekartan redovisar en klassificering av miljöer och bebyggelse enligt följande: *Blå områden* markerar gårdar, byggnader, odlings- eller betesmark och bebyggelseområden som bedöms ha särskilt kulturvärde samt större landskapsavsnitt med mycket höga kulturvärden.
