## **FORSBODARNA**

Härads fjärding, Leksands socken

Leksands kulturmiljöprogram

Fäbodan tillhörande Fors, Hedby och Sör Rälta

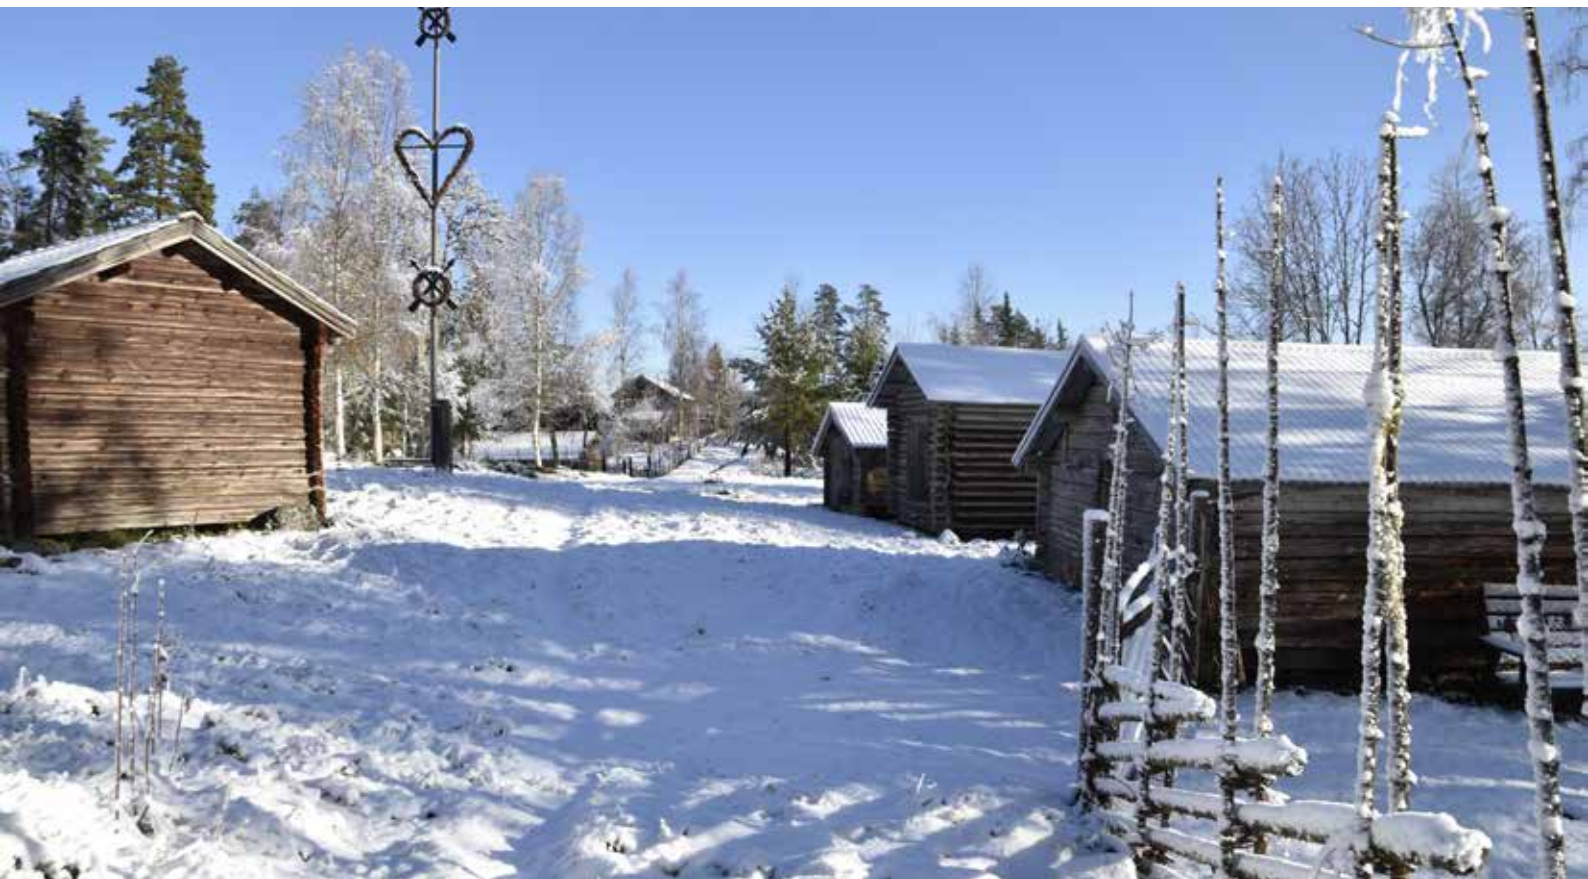
I den östra delen av Forsbodarna finns ett fätorg med majstångsplats. Flera äldre fähus angränsar till torget, som också delvis är inhägnat av gärdesgårdar. Inhägnade fägator nyttjades för att hålla djuren borta från värdefull åker- och slogmark.

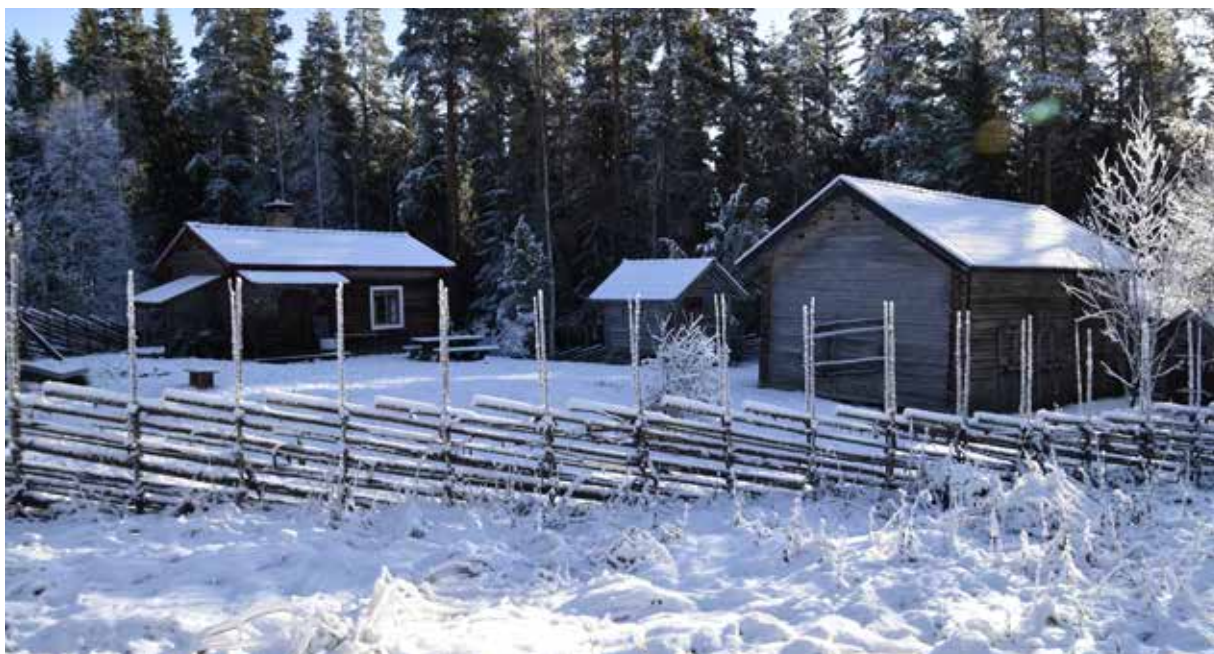
Lindomes, en välbevarad fäbodgård med ålderdomlig enkelstuga och flera äldre ekonomibygnader. Ytterdörren till enkelstugan har vackert profilhyvlat rombmönster. Fors 3:4.

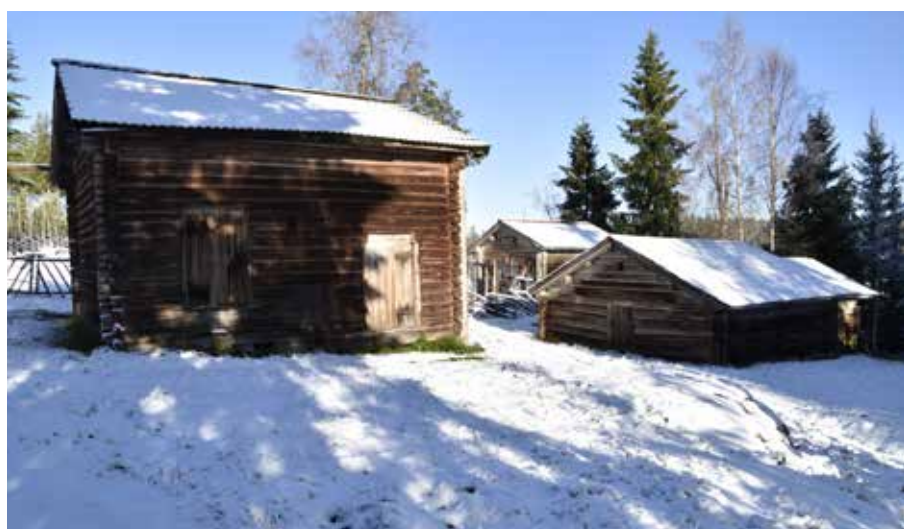
Till vänster syns ett stall av sådant slag som beskrivs i texten, utan portlider och med förhöjd foderbodsdel. Till höger syns ett ålderdomligt timrat fäjs. Myrmases eller Fors 26:2.

Byggnadstypen är högsmal, till formen likt en enkelloge, och har på ena långsidan en dörr för hästen samt en högt placerad lucka till ett utrymme som sannolikt nyttjats som foderbod eller lada. Byggnadstypen är vanligen timrad som ett enda stort rum, men avdelas möjligen interiört genom en avbalkning. Foderbods- eller ladudelen har vanligen ett väl tilltaget golv ett par stockvarv upp från marken. Ibland förekommer förtak liksom på en tröskloge. På fåbodstället finns även flera ålderdomliga timrade fåhus.

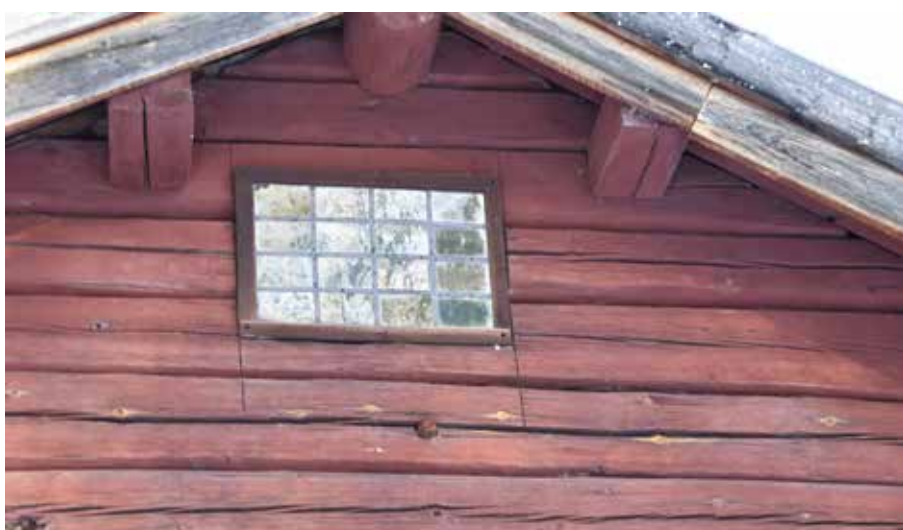
Synnerligen ålderdomligt blyspröjsat fönster på enkelstuga. Rotanders på fastigheten Hedby 10:5.

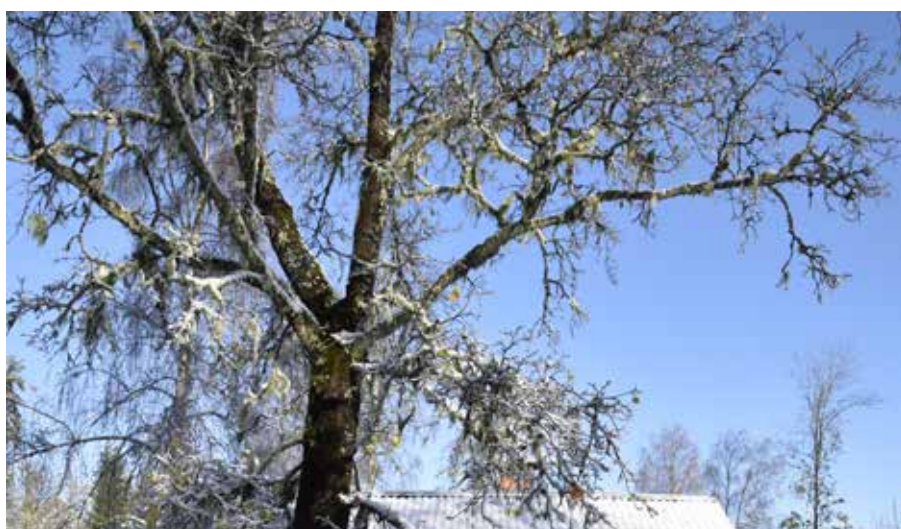
*Träd som möjligen bär spår av hamlig: den raka stammen slutar i en yvig förgrening, vilket är vanligt på hamlade träd. Fors 17:7.*

- Åtminstone ett träd som kan bära spår av hamling har påträffats under inventeringen. Hamling var ett vanligt sätt att anskaffa stora mängder löv som foder till djuren och har i hög utsträckning förekommit på fåbodställen historiskt.

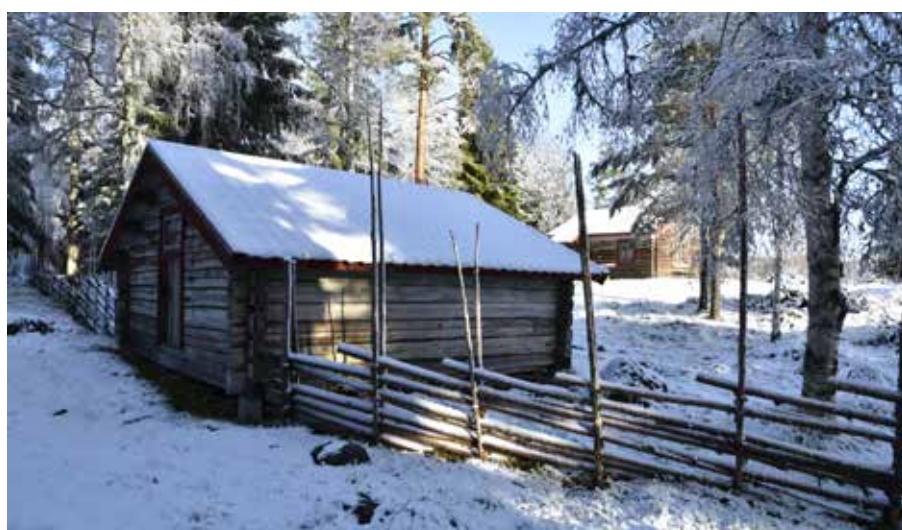
*Fäjs i anslutning till en fågata. Fäjsen placerades så eftersom djuren fördes via fågatorna till skogsbeta. Roséns på fastigheten Fors 15:5.*

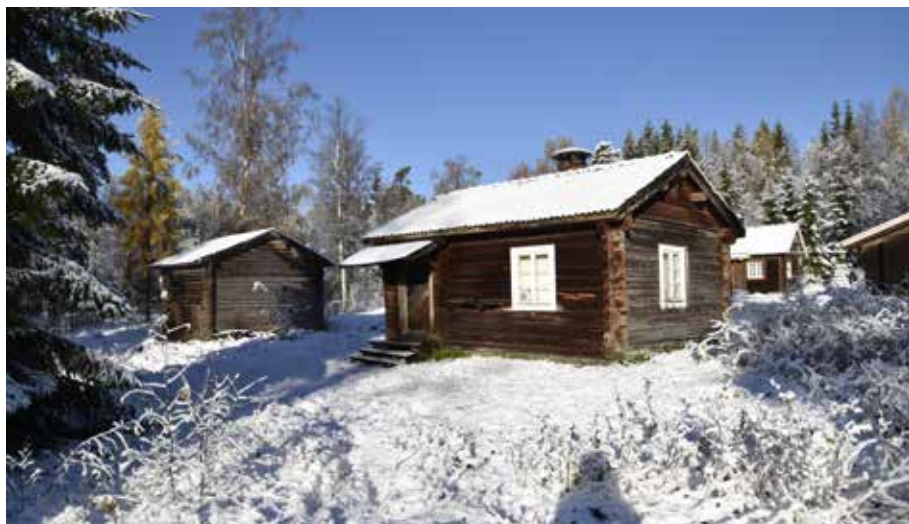
Välbevarad och ålderdomlig fäbodstuga på Ohlens, på fastigheten Hedby 6:5.

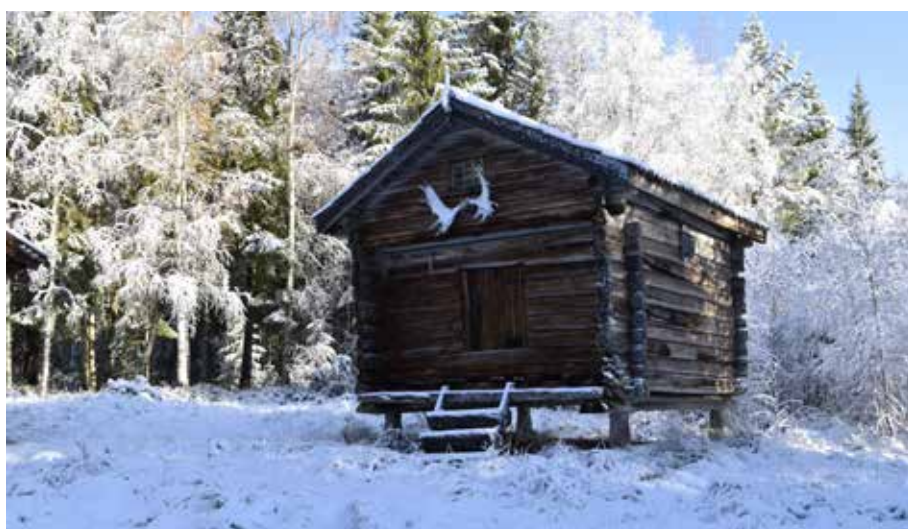
Rotanders härbre med lagg-tak och ålderdomligt blyspröjsat gavelfönster. Byggnaden är sannolikt mycket gammal. Hedby 10:5.

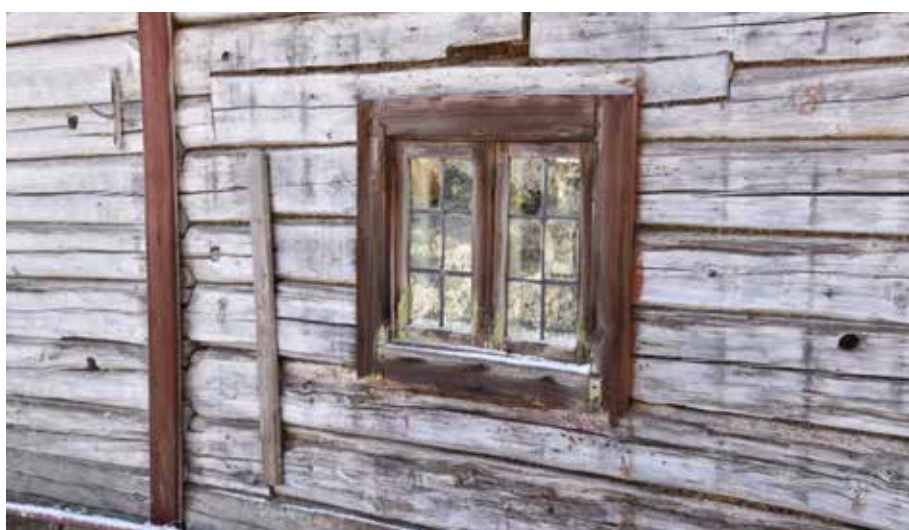
Blyspröjsat fönster av en modell som var vanlig bland annat under 1700-talet. Liknande detaljer antyder mycket hög ålder. Fäbodstugan på Dragstens på fastigheten Fors 8:9.

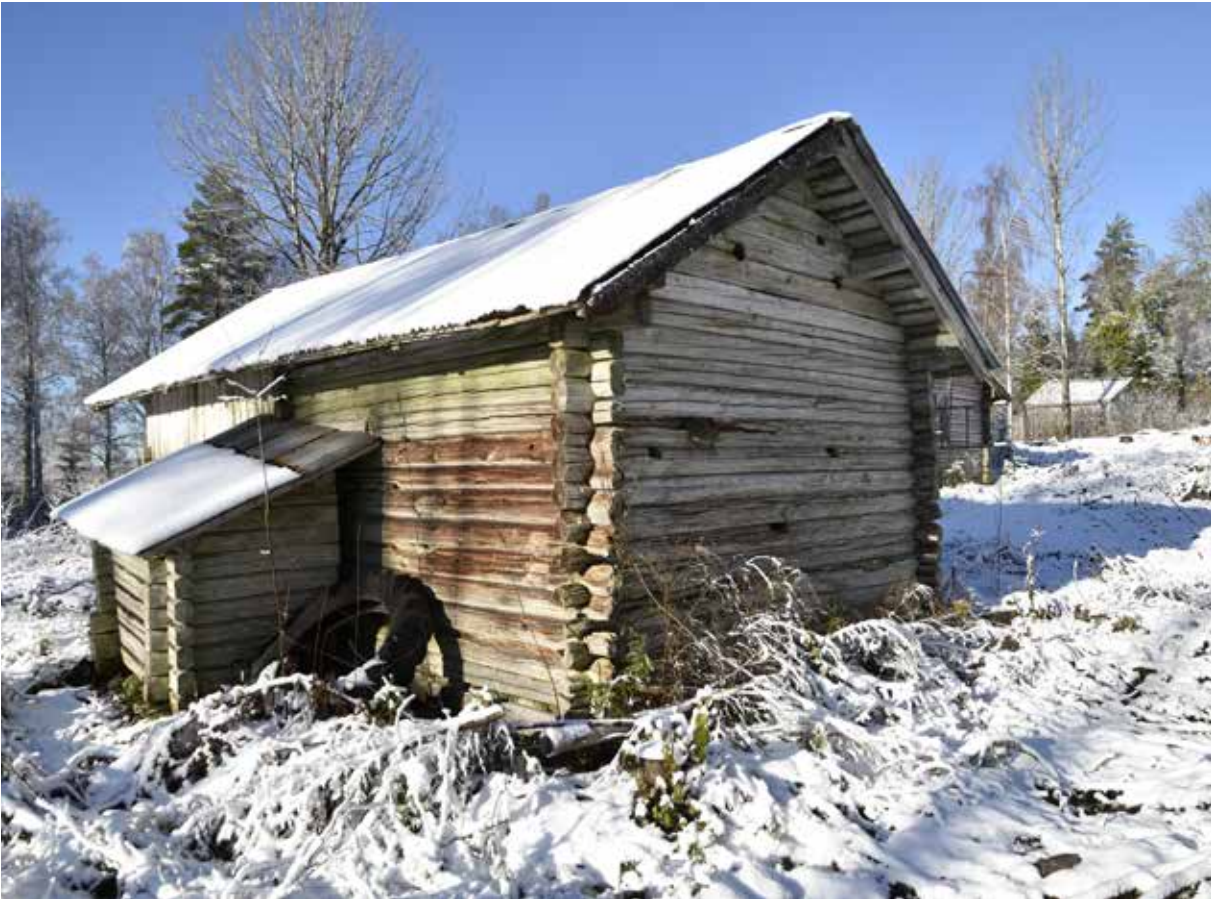
*Mycket ålderdomligt stall eller lada med sexkantsknutar i den södra delen av Forsbodarna. Byggnaden är möjligen senmedeltida eller från 1600-talet. Mases på fastigheten Fors 11:3.*

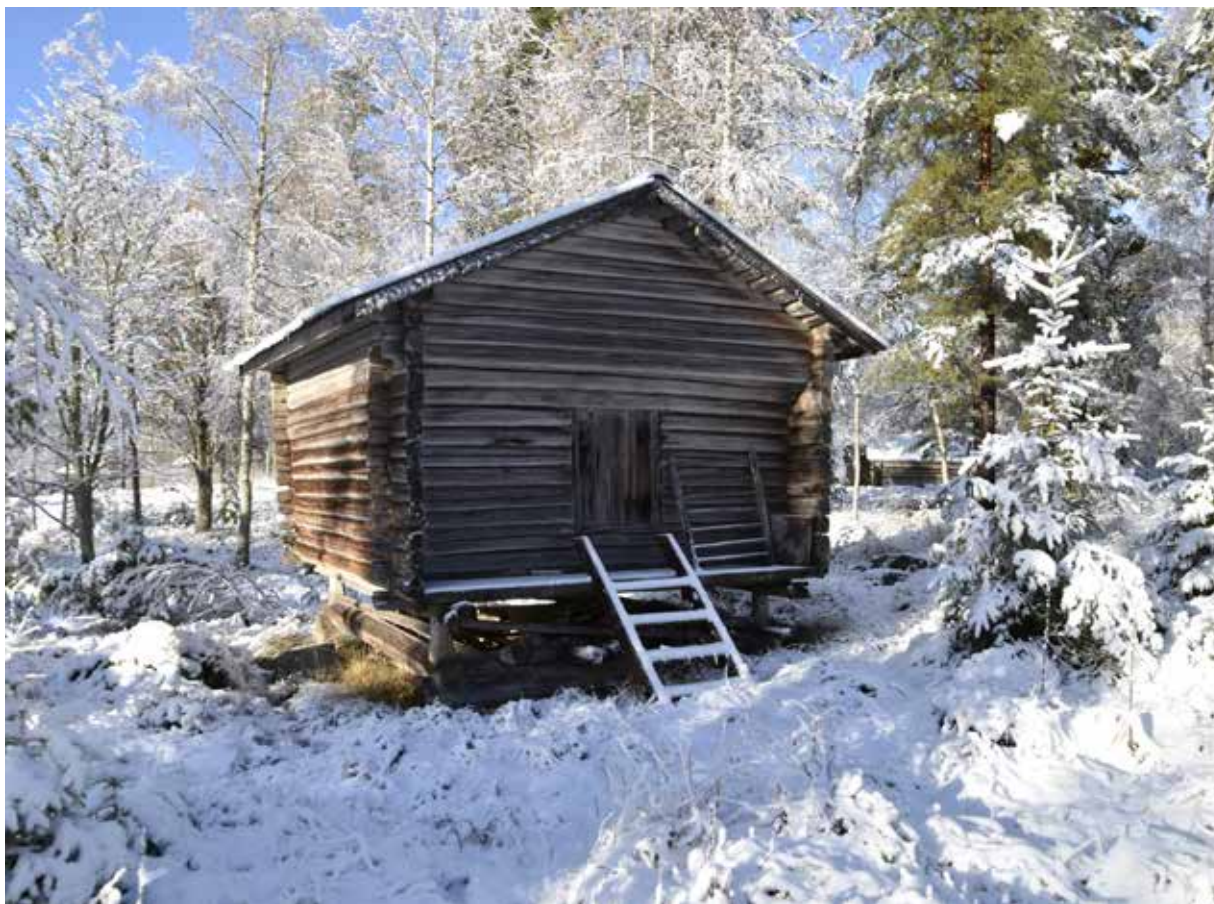
*Nära kvadratisk gavelhär-bre sannolikt uppfört kring sekelskiftet år 1700, eller däromkring tidsmässigt. Byggnaden har laggtak, vilket är en ålderdomlig form av undertak utan åsar som var vanlig fram tills 1700-talet, men inte i någon större utsträckning därefter.*

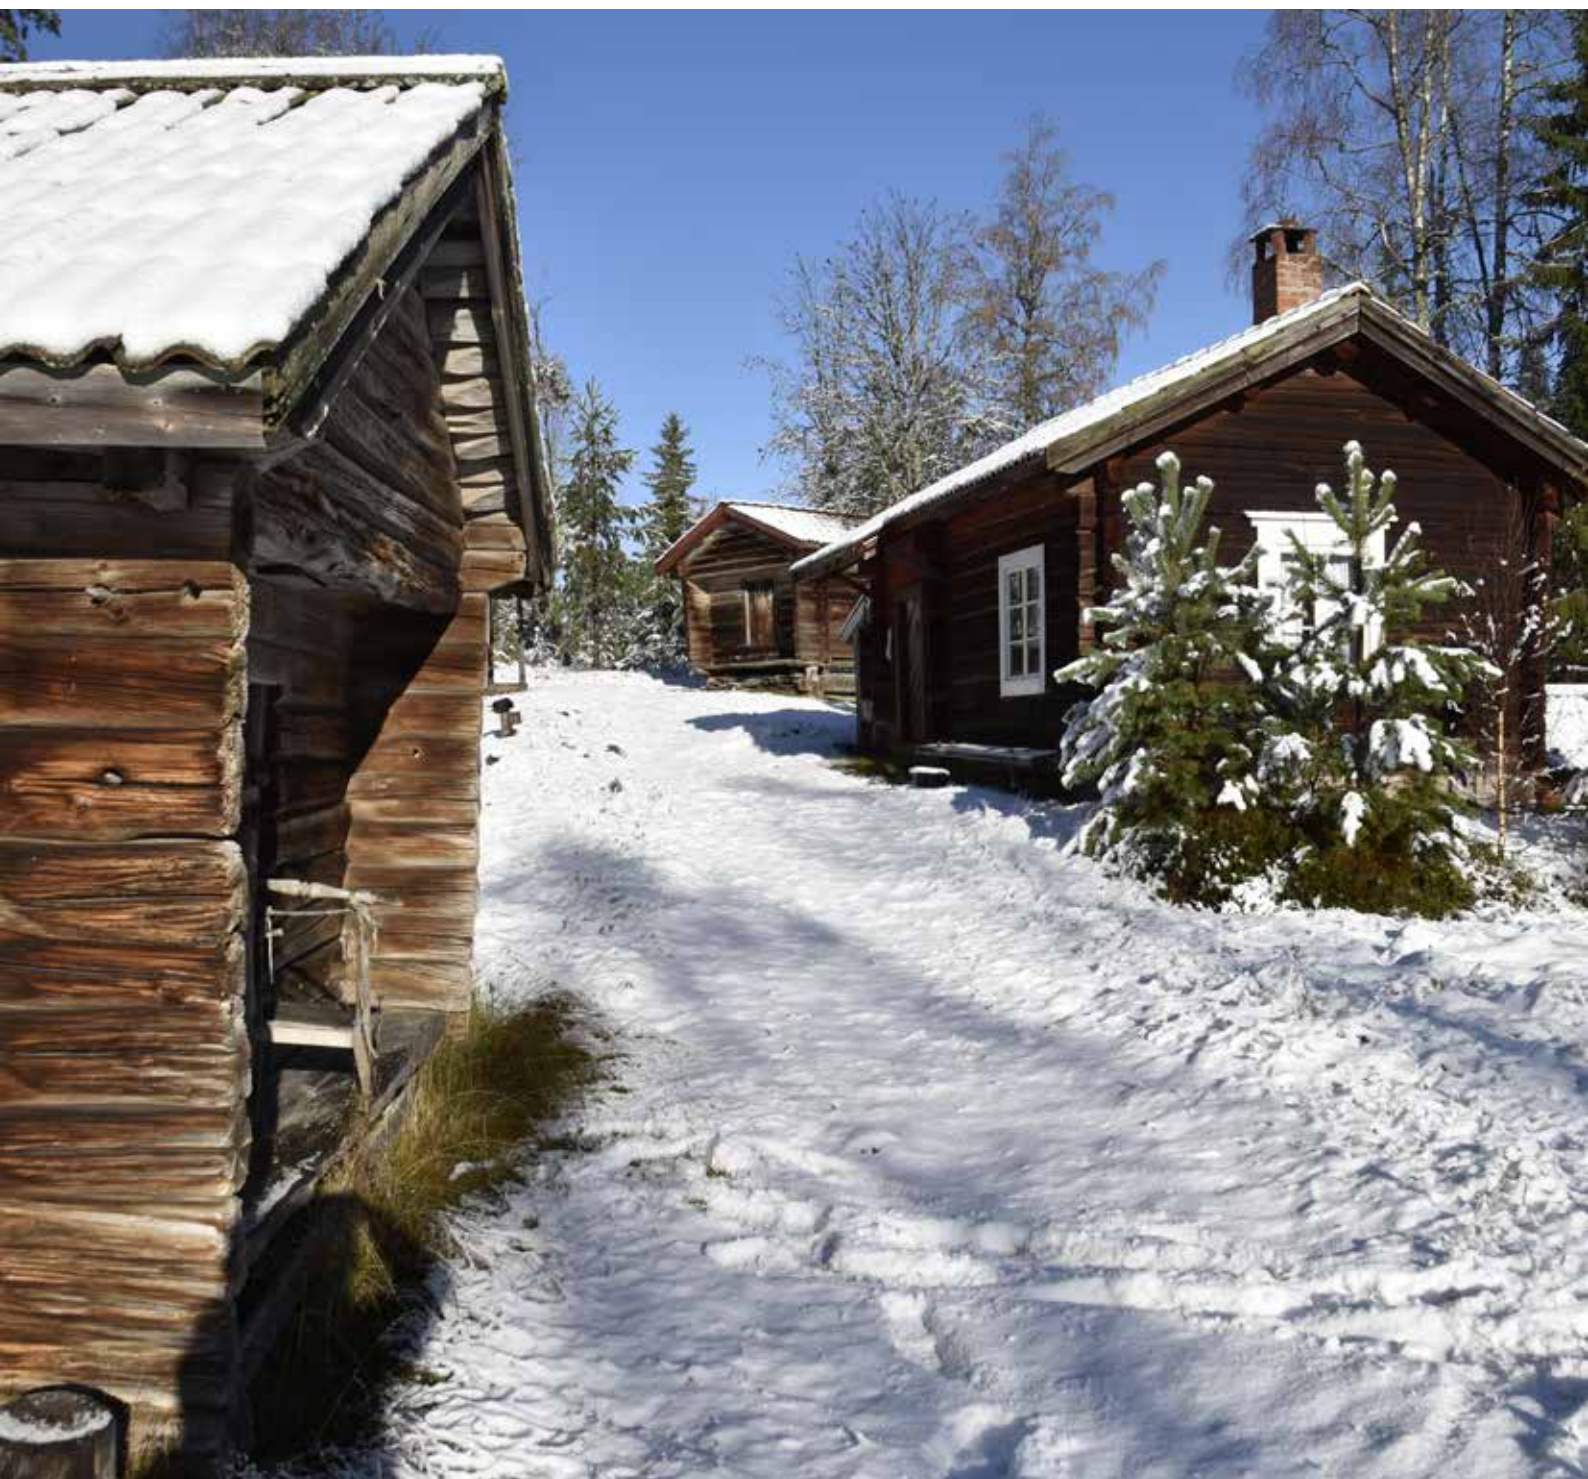
*Two elderly hiberns with gabled roofs and a well-maintained old single-story house are well in the line of sight. Most of the houses in the settlement are knuttimrade and ofärgade, with an elderly character. The construction is in its entirety small-scale.*

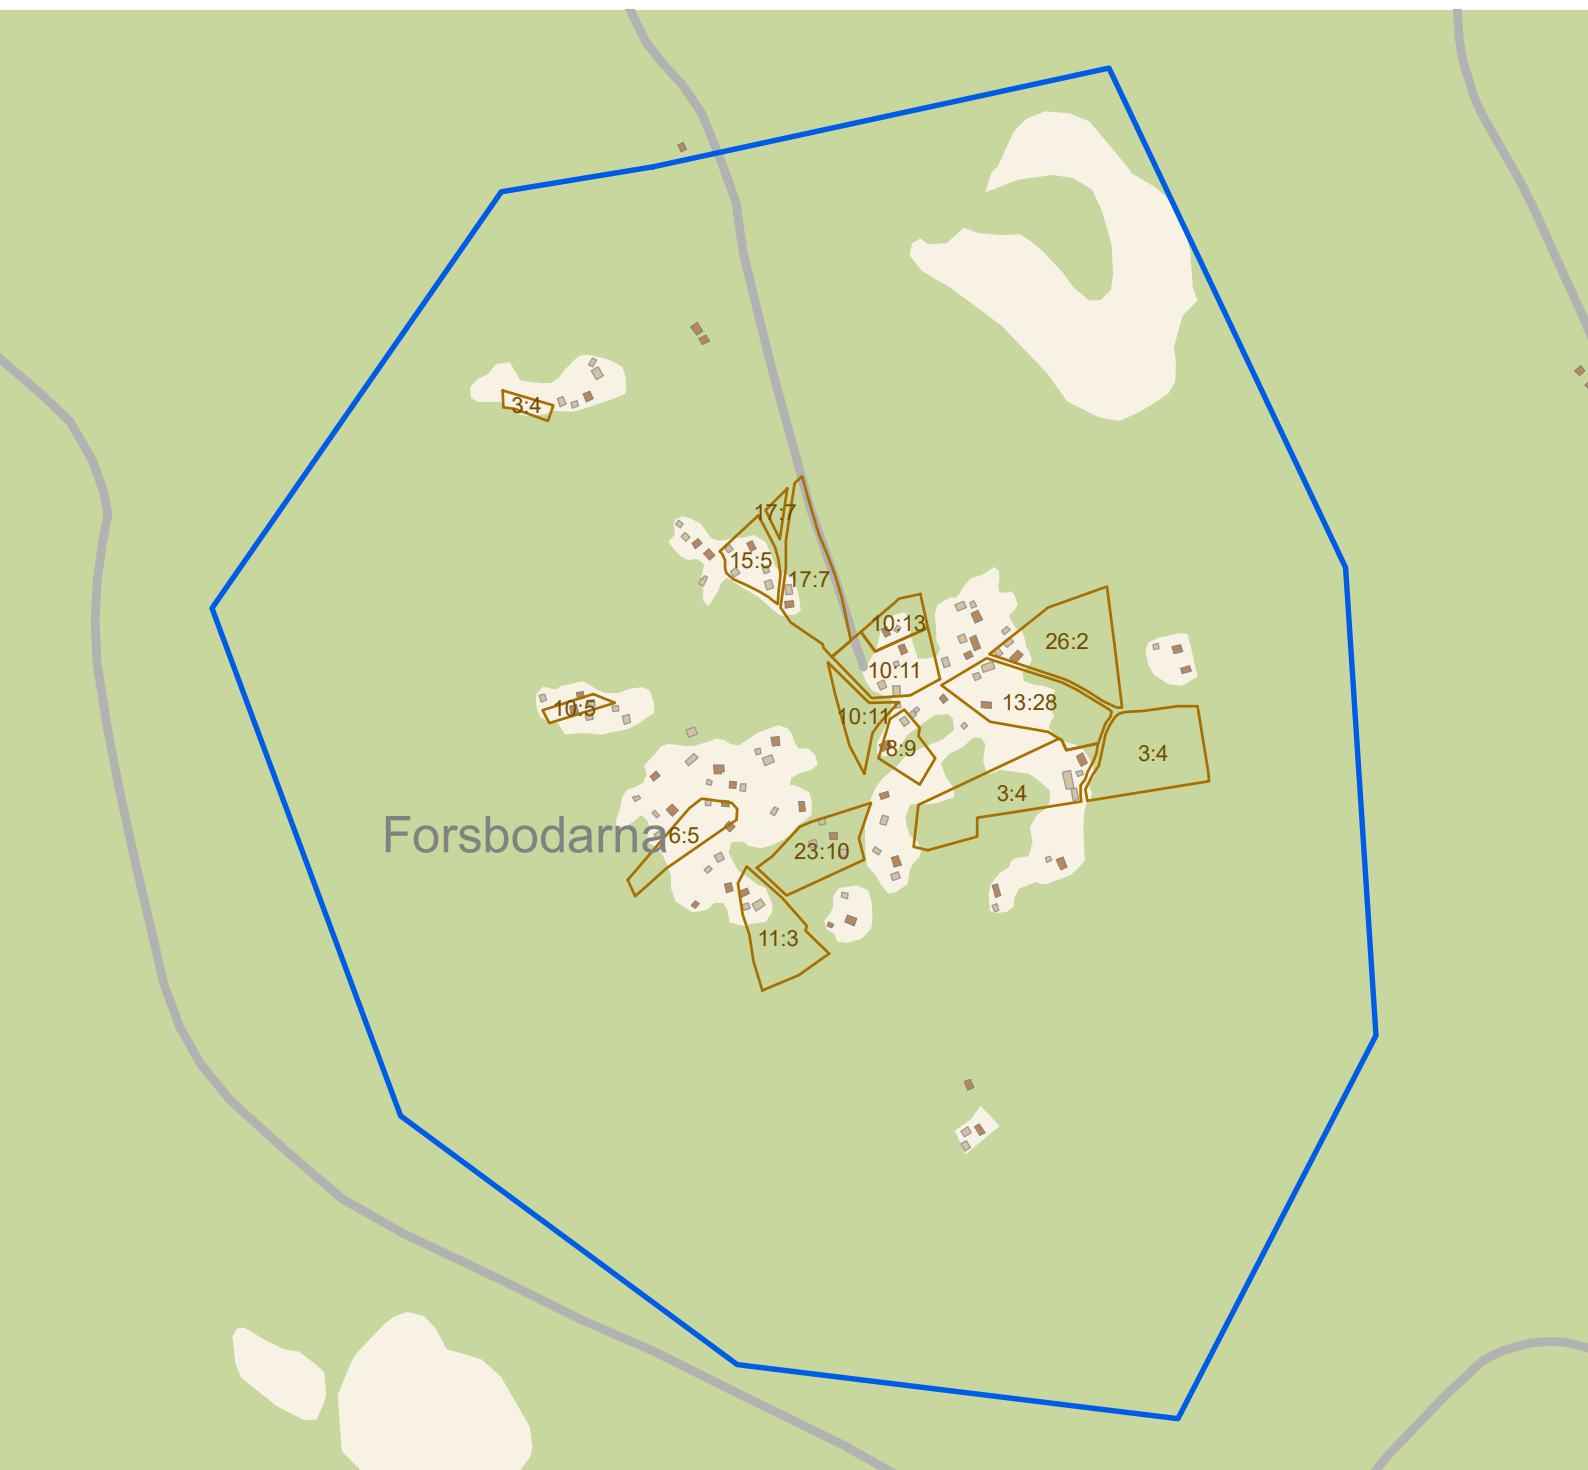
Värdekartan redovisar en klassificering av miljöer och bebyggelse enligt följande: *Blå områden* markerar gårdar, byggnader, odlings- eller betesmark och bebyggelseområden som bedöms ha särskilt kulturvärde samt större landskapsavsnitt med mycket höga kulturvärden.

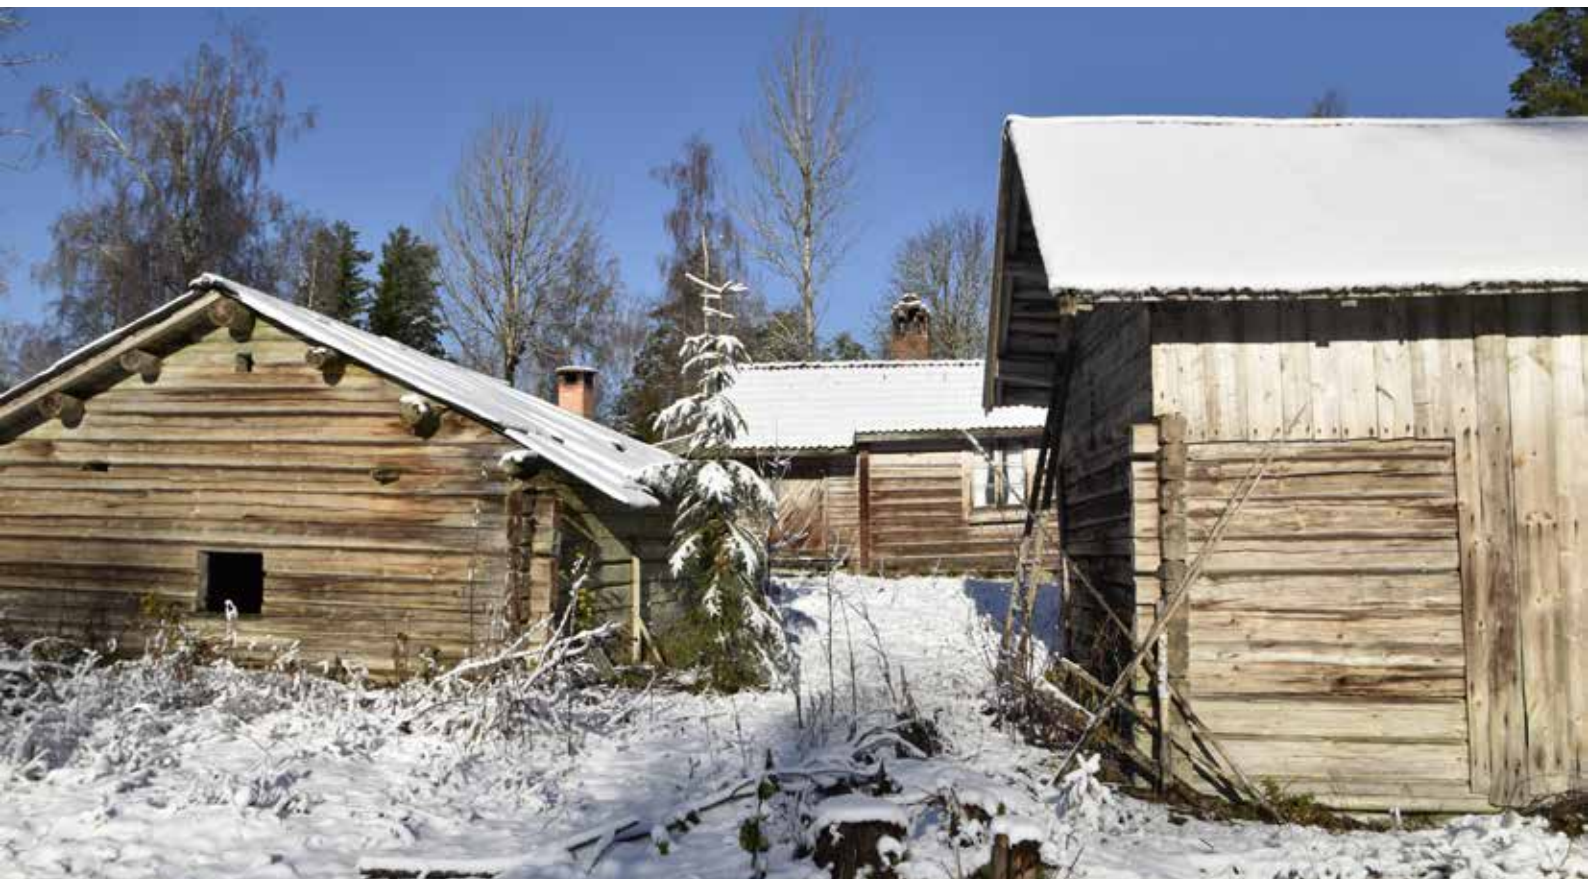
*På fåbodstället förekommer många ålderdomliga timmerhus av sådant slag som idag är mycket ovanliga i byarna. Till vänster syns bland annat ett ålderdomligt fjäjs i grånat timmer av ett slag som knappt längre förekommer annat än på fåbodarna.*
