## **GRANBERG**

Härads fjärding, Leksands socken

Leksands kulturmiljöprogram

Fäbodrar för Hagen, Västanvik, Västannor och Sör Bergsäng

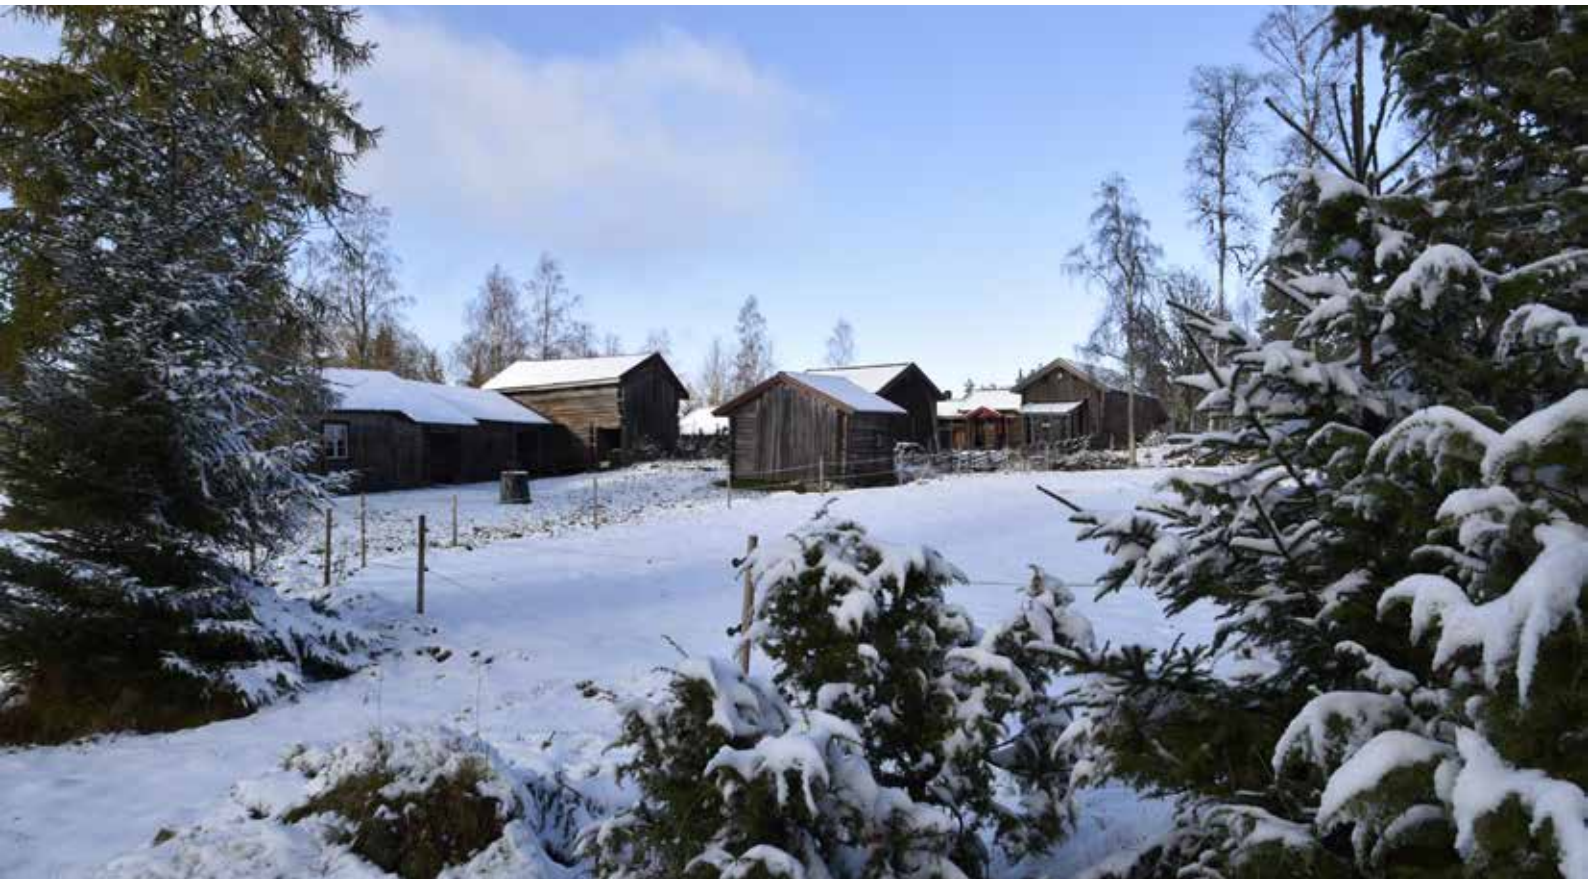
*Mitt på fäbodvallen står en tätt bebyggd grupp om tre gårdar med en mångfald av ålderdomliga timmerhus som tillsammans bildar ett särskilt karaktäristiskt och ålderdomligt bebyggelseområde. Fastigheterna Västanvik 91:1 och Västannor 37:3.*

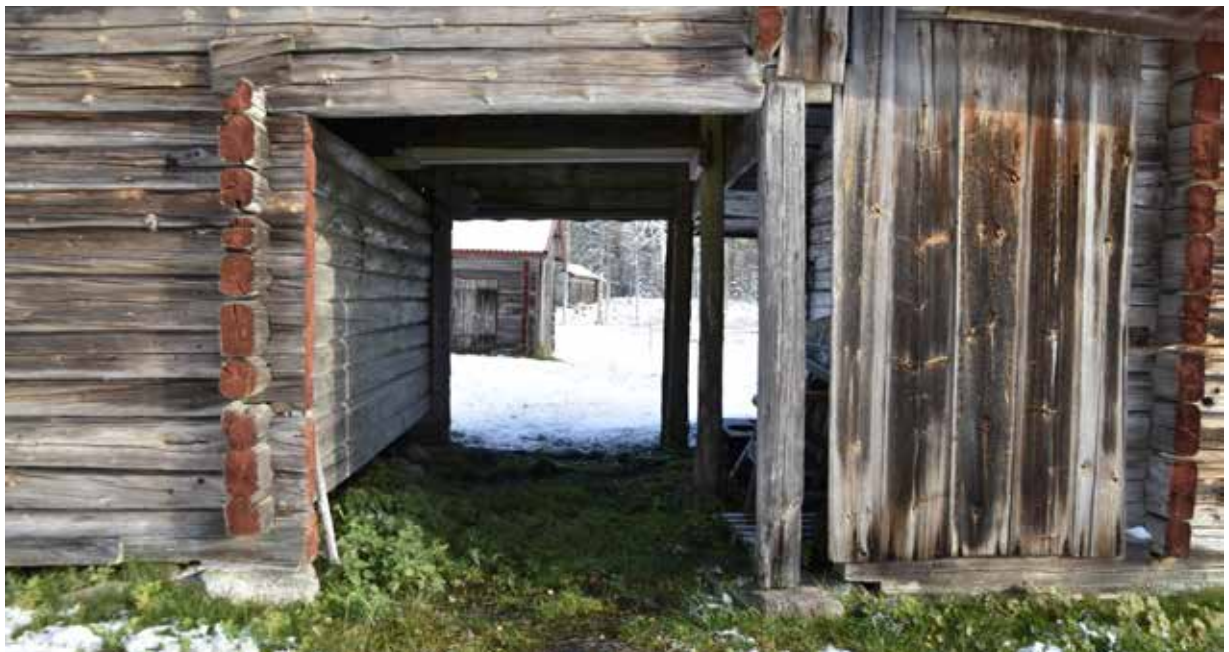
*Portlider som leder in till gårdstunet för fäbodgården på fastigheten Västanvik 91:1.*

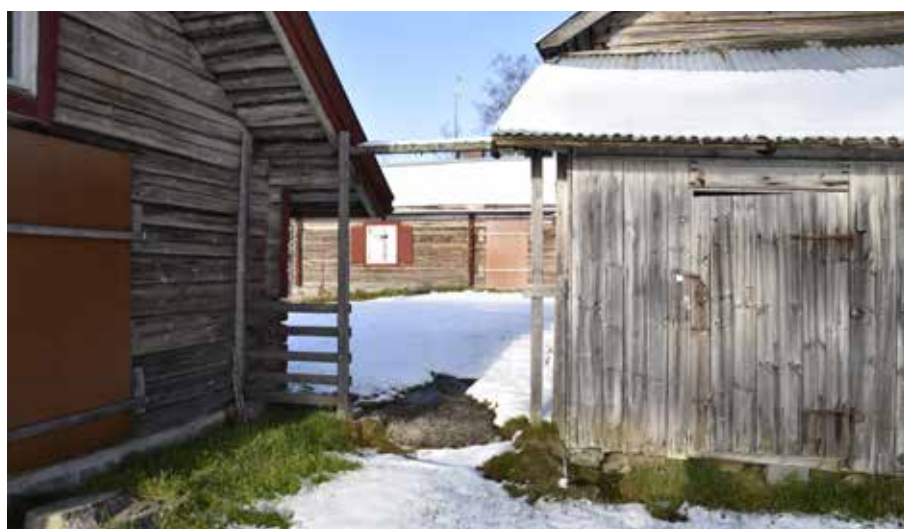
En av de äldre fäbodgårdarna är kringbyggd med fyrkantig form, vilket är utmärkande. Hagen 12:37.

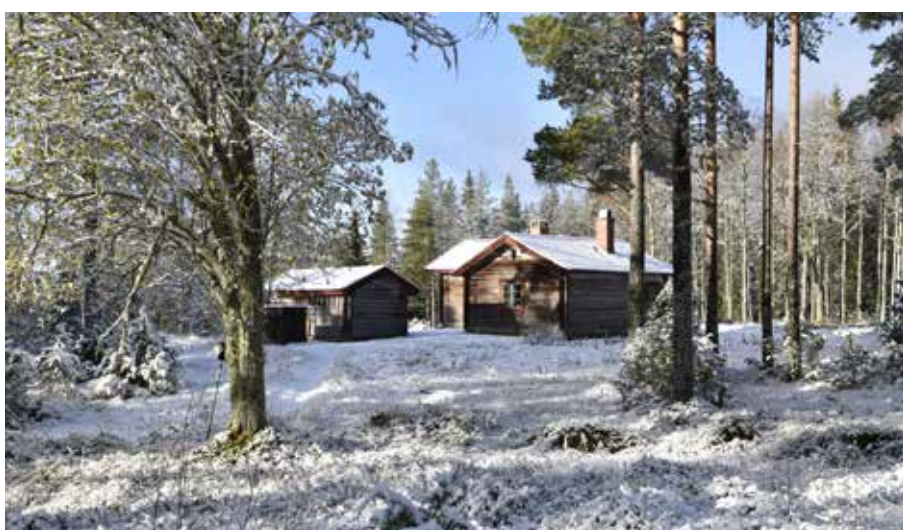
Kringbyggd fäbodgård på den västra delen av Granberg. Söder Bergsäng 33:II.

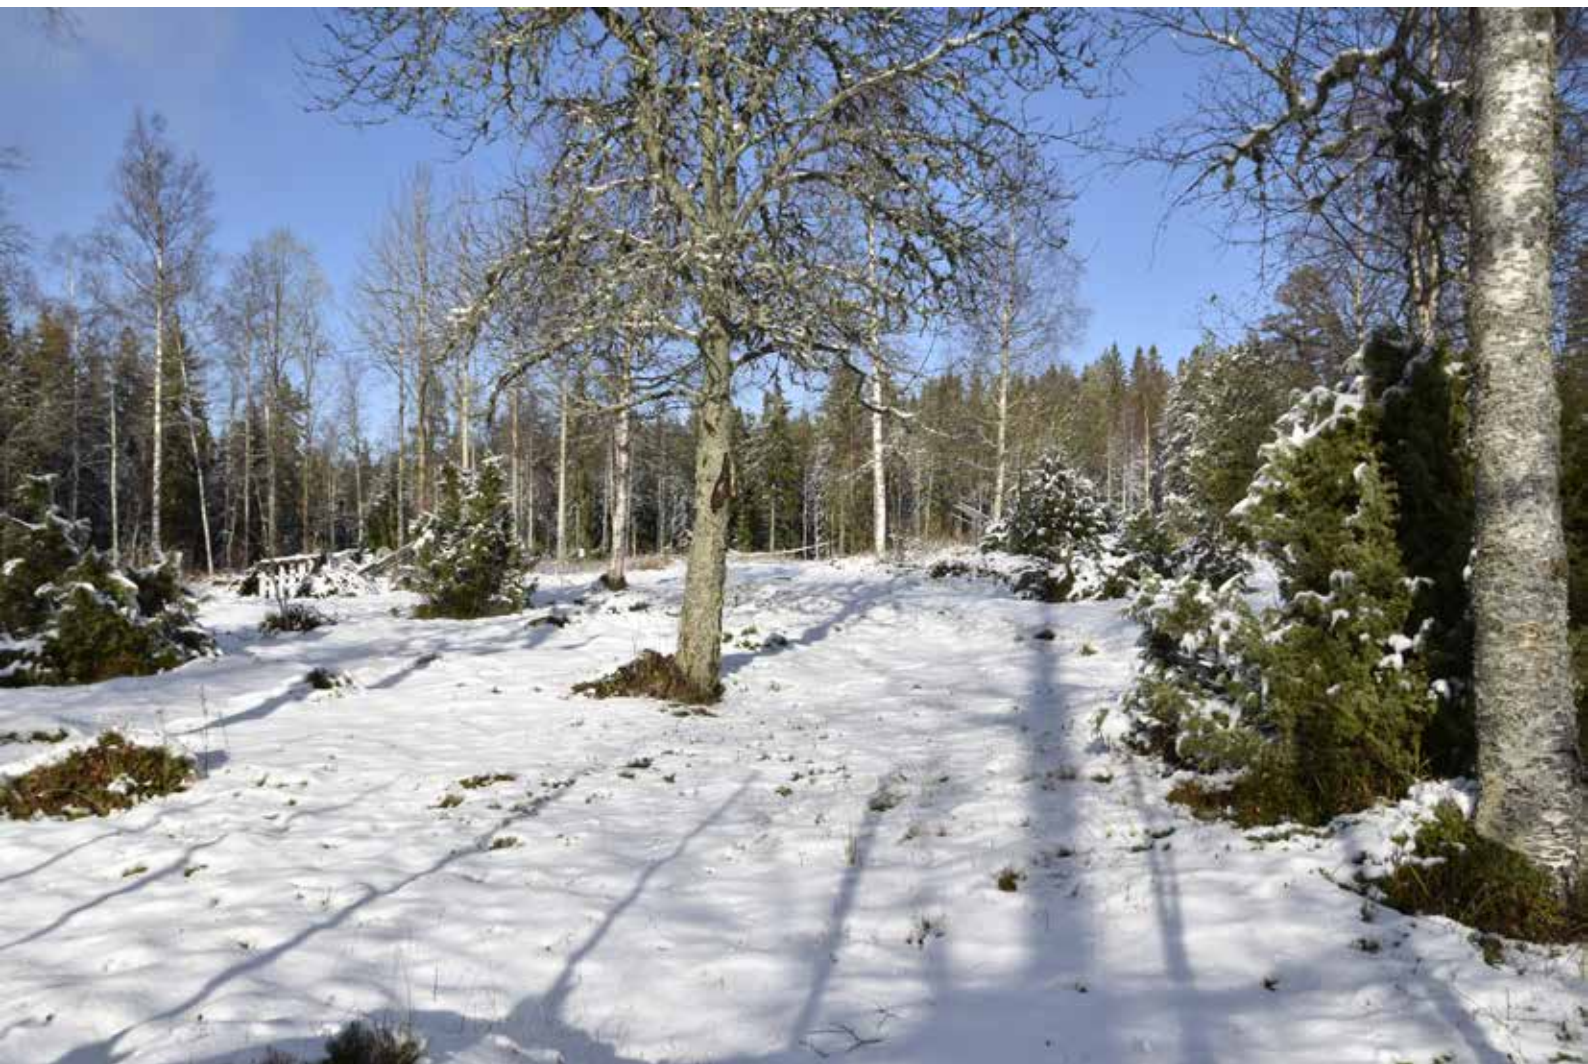
*Ovan, rester av äldre inägomark på Granberg. Långt i bakgrunden skymtar en rokarl (uppställt hässjevirke), vilket är ett vanligt inslag särskilt på de norra delarna av fåbodstället.*

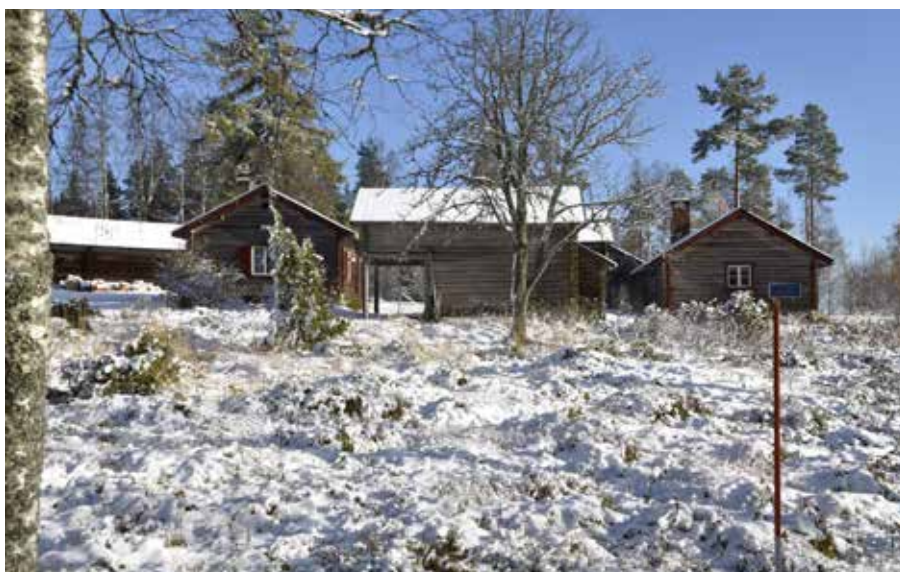
*Till vänster, den fyrkantsbyggda fåbodgården på fastigheten Hagen 12:37. I mitten syns ett stall med portlider.*

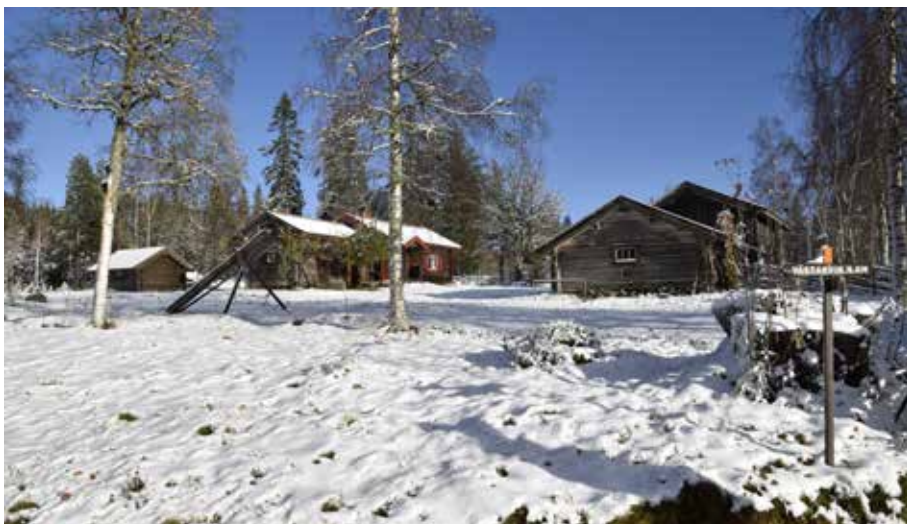
*Hans-Erkers, nuvarande  
Trotzigs, en fäbodgård som  
tidigt blev sommarnöje men  
där det än idag finns bevarat  
ett ålderdomligt timrat fäjs.  
Västannor 37:3.*

- År 1922 såldes fåbodgården Hans-Erkers på fastigheten Västannor 37:3 (nuvarande Trotzig) och omdanades till sommarnöje av hög kvalitet. Gården var den första att säljas på Granberg. Möjligen var det i samband med detta som fåbodstugan fick sin nuvarande farstuvist med kontursågade hörnbrädor. Gården är emellertid fortfarande välbevarad, bland annat med ett äldre timrat fåjs. Stugan har dessutom ålderdomliga blyspröjsade fönster och äldre fönsterluckor.

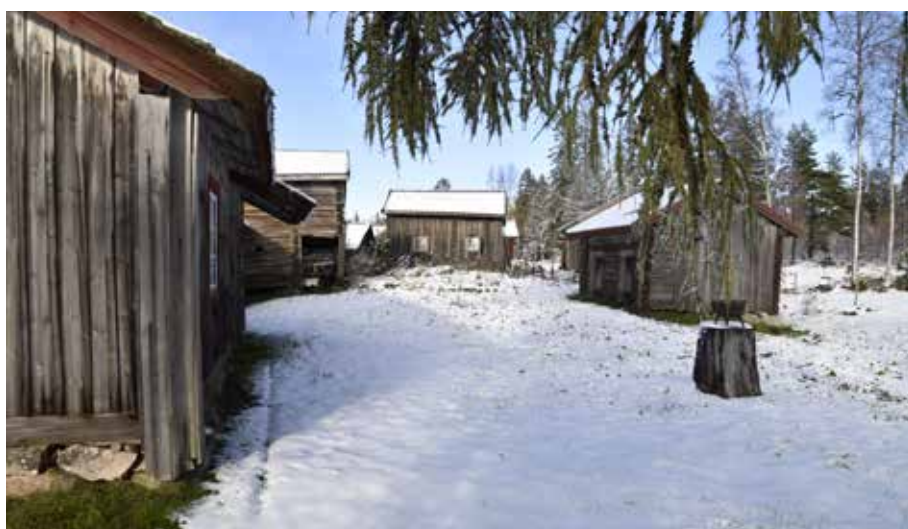
*Kringbyggd fäbodgård där  
fäbodstugan är ställd i länga  
med stall och portlider. Väst-  
anvik 91:1.*

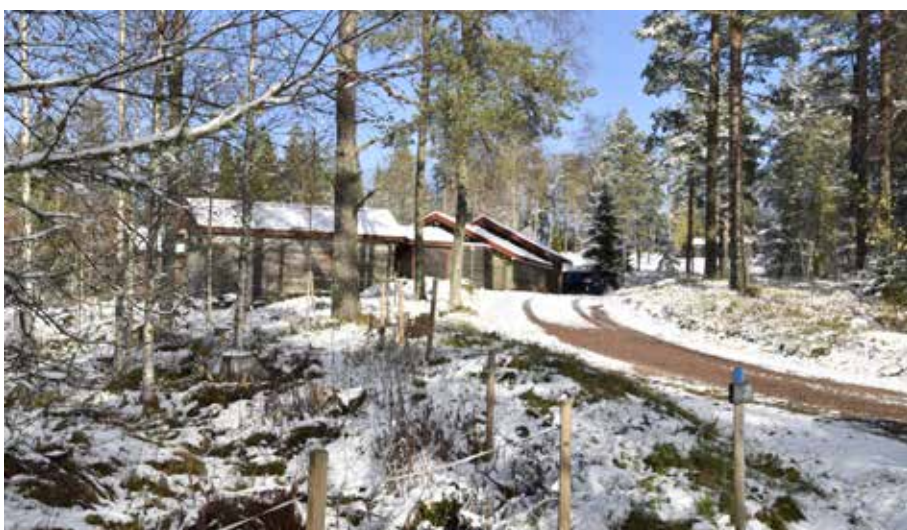
*Fäbodgård vid Brudbackens  
fot. På gården finns bland  
annat ett ålderdomligt timrat  
fähus bevarat. Hagen 4:14.*

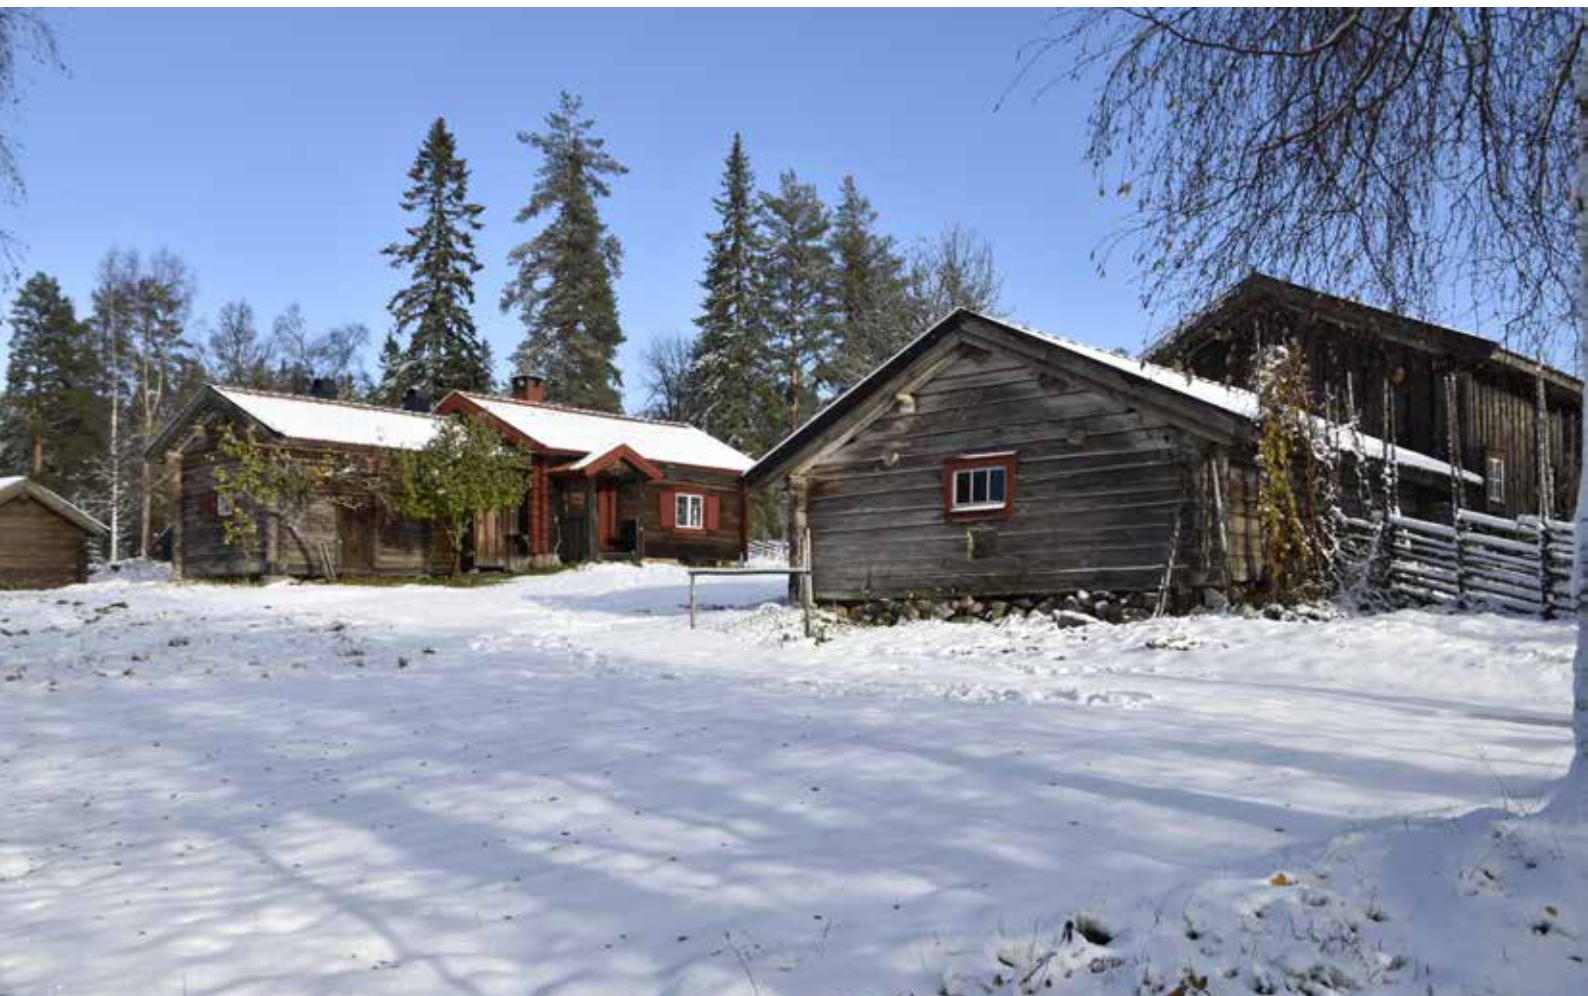
*Hans-Erkers, nuvarande Trotzigs var den första gården att säljas på fäbodstället, något som inträffade 1922. Därefter omdanades gården till ett sommarnöje av hög kvalitet. Fäbodstugan har fortfarande fler ålderdomliga detaljer bevarade, däribland äldre blyspröjsade fönster. Västannor 37:3.*

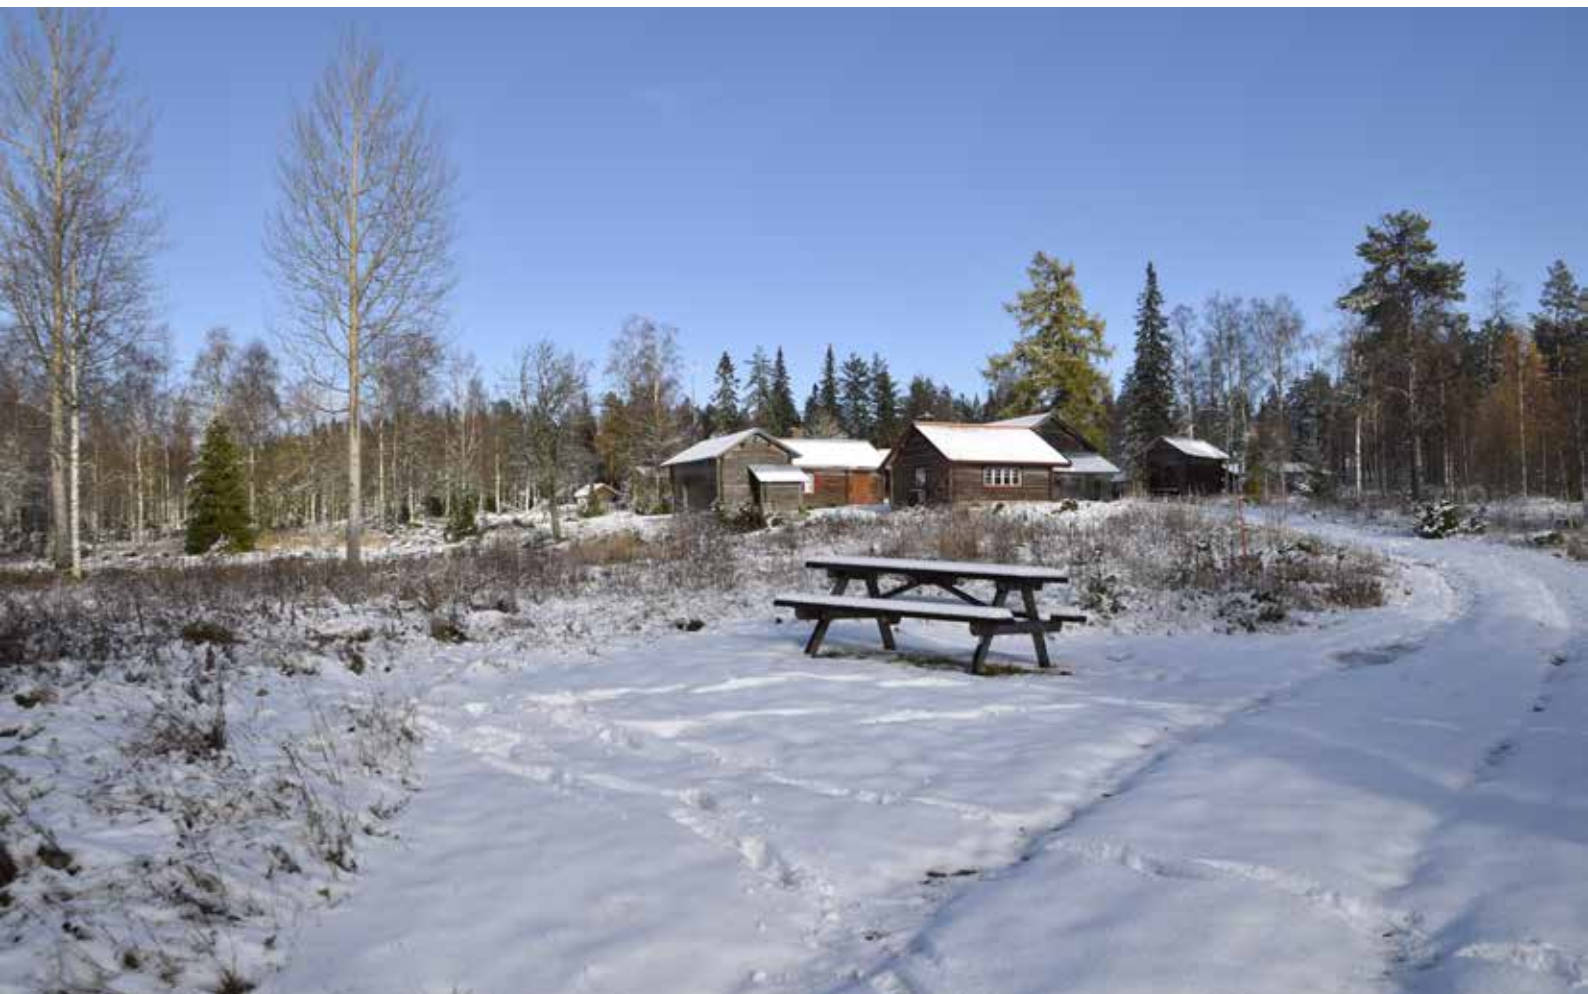
*Utsikt mot den fyrkantsbyggda gård som finns på fastigheten Hagen 12:37. Gården är ordnad på sådant vis som var brukligt i Leksandsbygden under 1600-, 1700- och större delen av 1800-talet. Vid gårdstunet finns fåbodstuga, stall med portlider och avträde, ombyggt fåhus eller bod samt en stor tröskloge.*

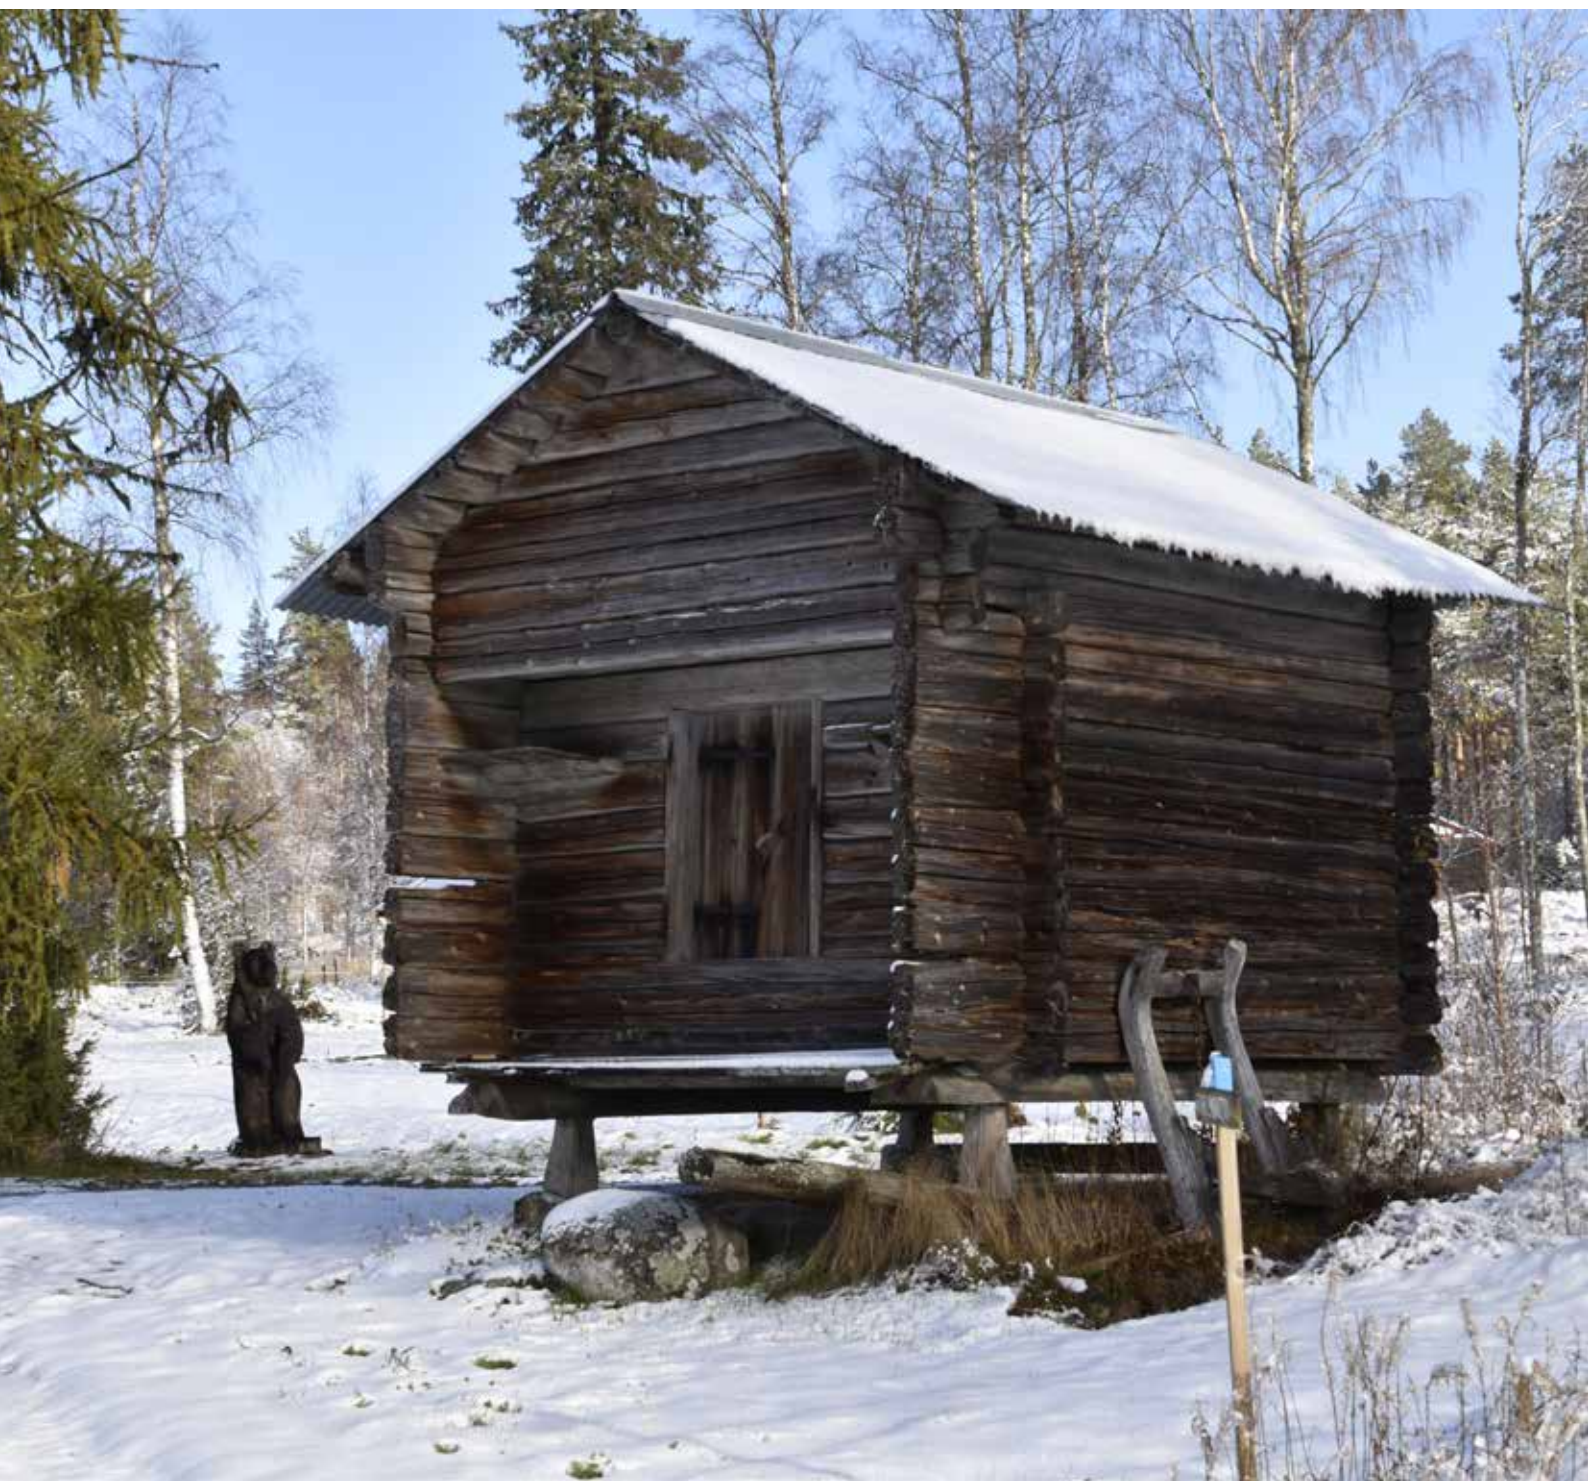
*Ålderdomligt härbre med laggtak beläget på fastigheten Hagen S:1, vid Bortas torg. Laggtaket (undertaket) är ett tecken på hög ålder.*

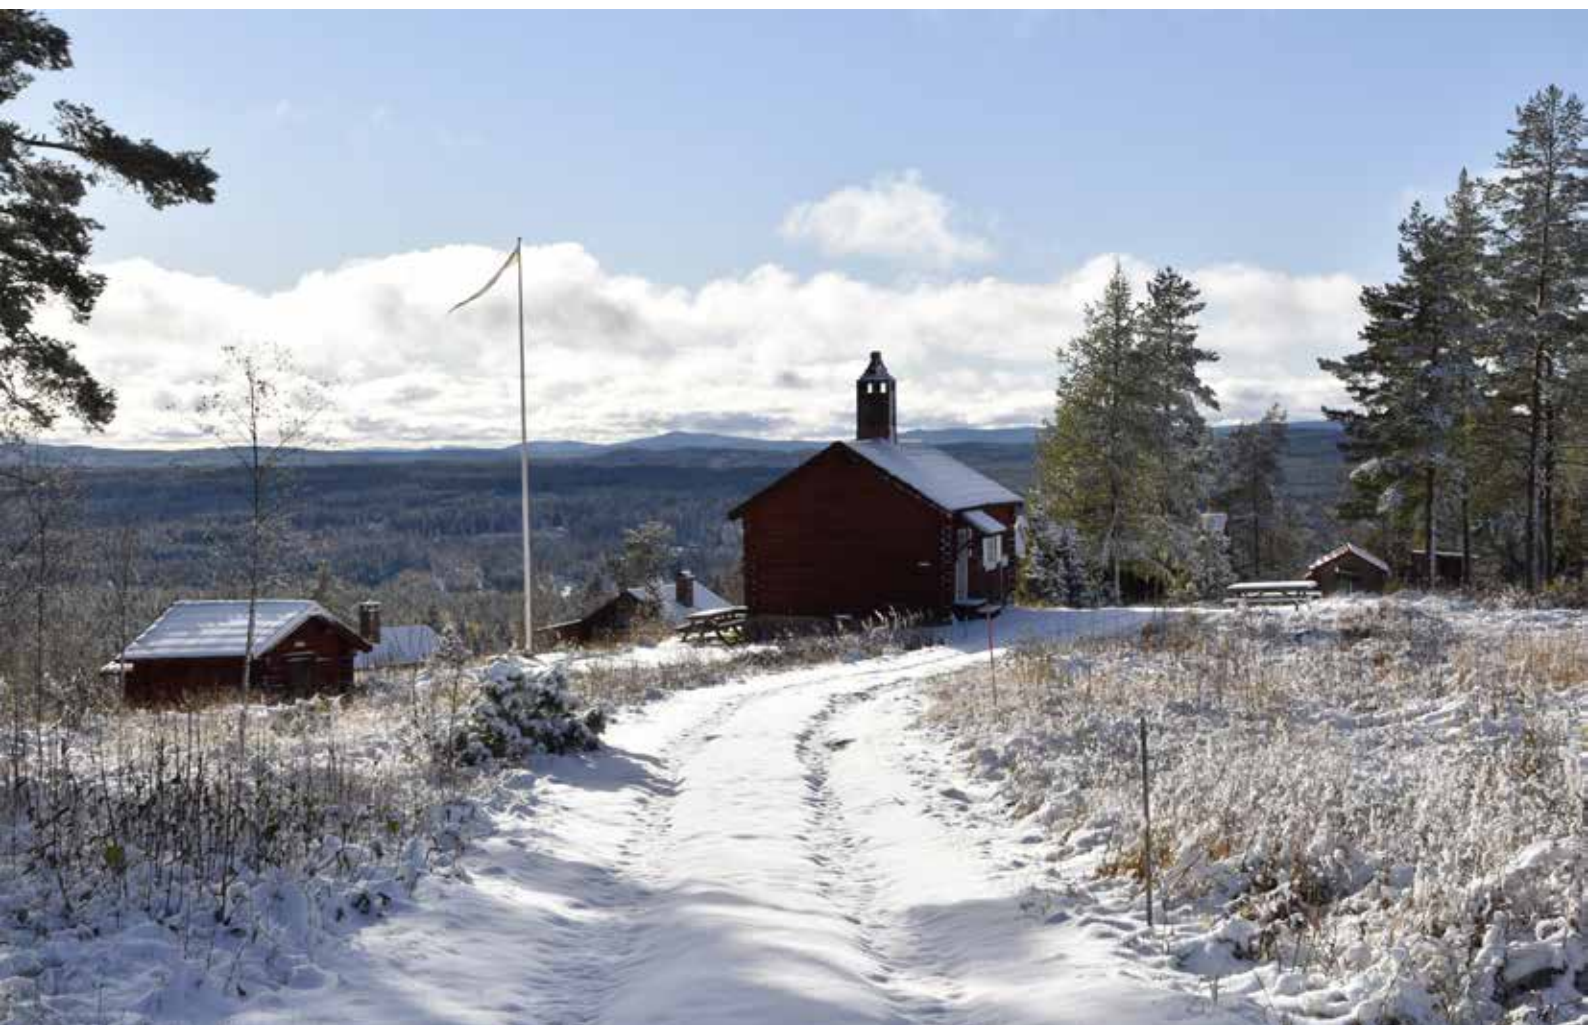
*Ovan, Kronstugan med den milsvida utsikten söderut i bakgrunden. Byggnadens kronskorsten avtecknar sig karaktäristiskt över horisonten. Hagen S.I.*

På den södra delen av fåbodstället finns Kronstugan, en mindre faluröd timmerstuga med kronskorsten och småspröjsade fönster som uppfördes som skogsarbetarbostad av kyrkans boställsstyrelse 1933. I byggnaden bodde bland annat skogskörare och huggare som arbetade med avverkningar i området. Från sin pensionering 1937 fram tills 1970-talet hade den legendariske huggaren Granbergs Johan sin bostad i stugan. Han levde ett fridfullt liv med vad platsen gav: dricksvatten från en närbelägen källa, kroppstvätt i sjön Yxen, ljus från fotogenlampor och matlagning på vedspis. Som sällskap hade Johan hunden Topsy, en batteriradio och vintertid de skogshuggare och körare som inkvarterades i stugan. Många tog också tillfället att fotvandrade eller skida till stugan för att hälsa på. Handlingen utförde Johan i Västanvik, dit han gick eller åkte skidor. Stugan tillskänktes Granbergs fåbodlag från Svenska Kyrkan 2016. Idag nyttjas byggnaden bland annat som mötesplats för fåbodlaget, samt står öppen som övernattningsstuga.

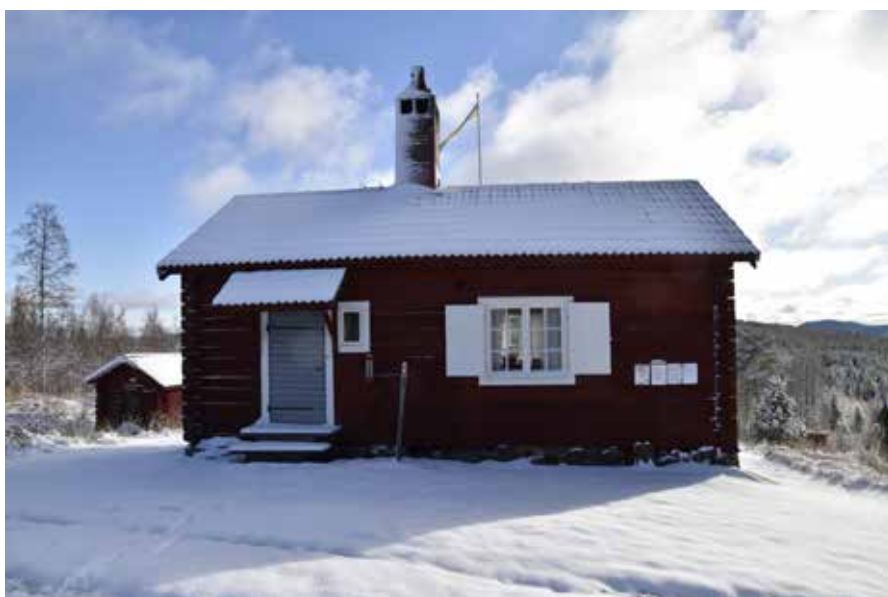
*Till vänster, Kronstugans framsida. Byggnaden beboddes av den legendariske Granbergs Johan från 1937 till 1970-talets början.*

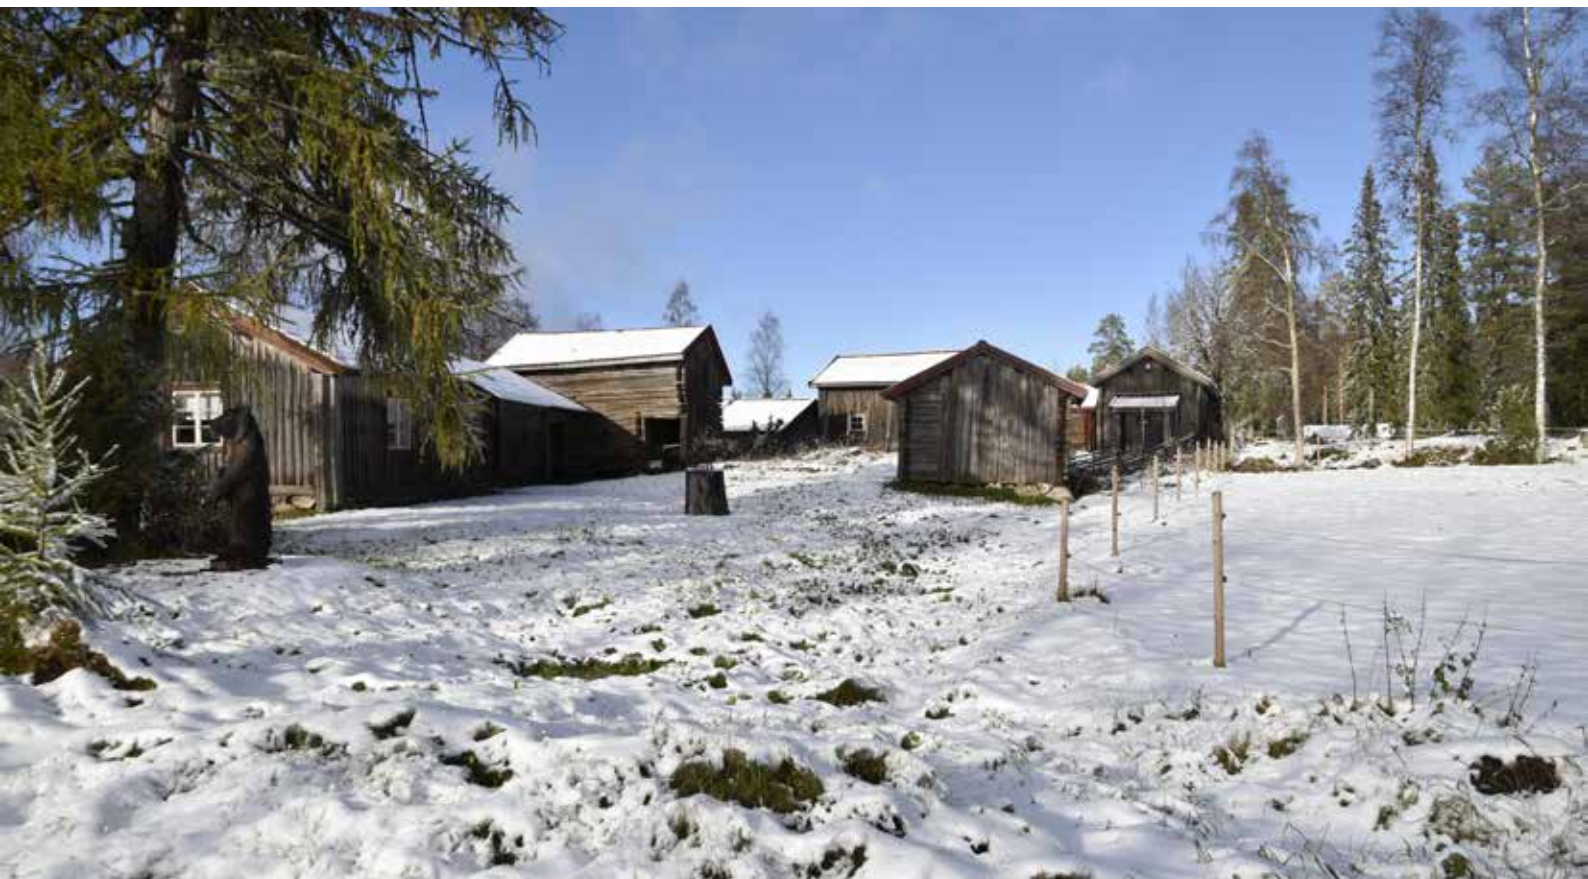
*På fåbodstället förekommer många ålderdomliga timmerhus av sådant slag som idag är mycket ovanliga i byarna. Det ålderdomliga gyttret av grånade timmerhus återspeglar hur bebyggelsen sannolikt framträdde i hela Leksand under 1600-, 1700- och större delen av 1800-talet och har mycket höga kulturhistoriska värden.*
