HACKMORA

Rönnäs fjärding, Leksands socken

Leksands kulturmiljöprogram

Antagen av samhällsbyggnadsutskottet 2021-05-27

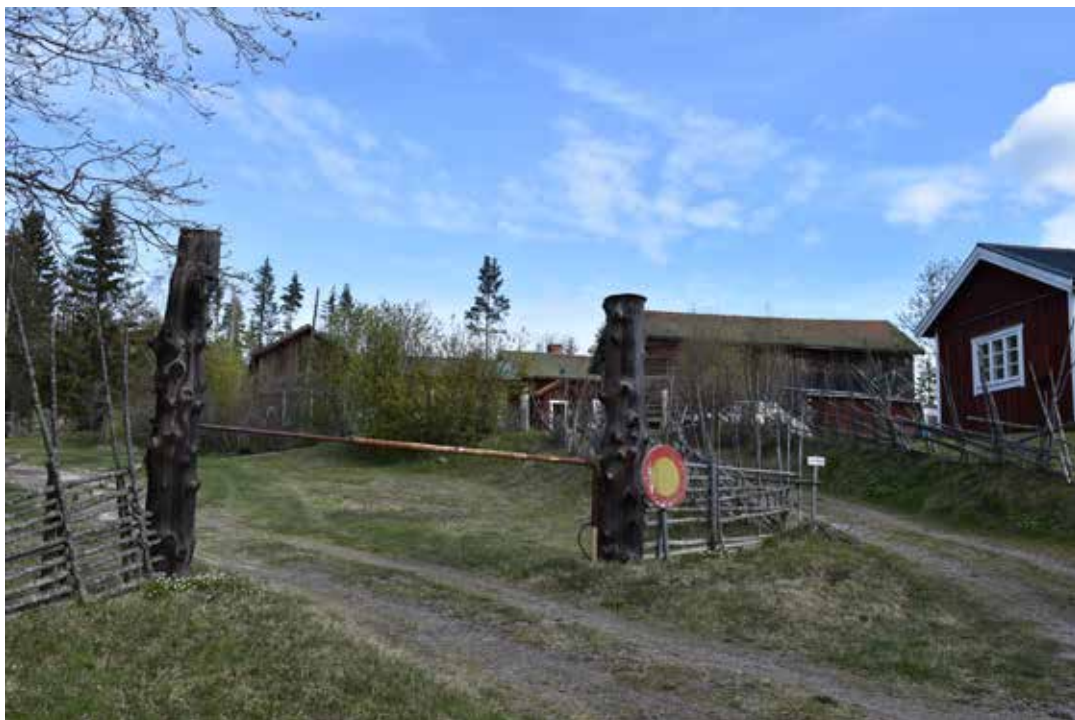
Rotvirkesstolpar och gärdesgård inhägnar en kringbyggd gård högt upp i byn. Östra Rönnäs 17:13.

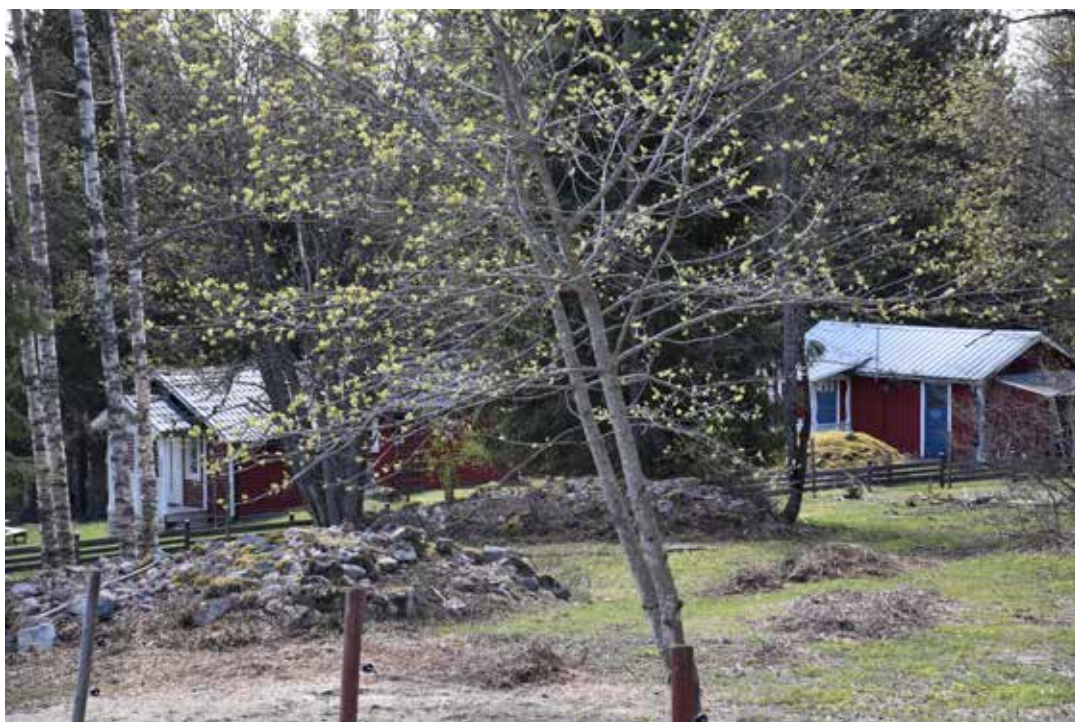
Stora odlingsrösen i vad som idag är betesängar. I bakgrunden skymtar flera fritidsstugor från 1900-talets senare hälft. Ullvi 3:7.

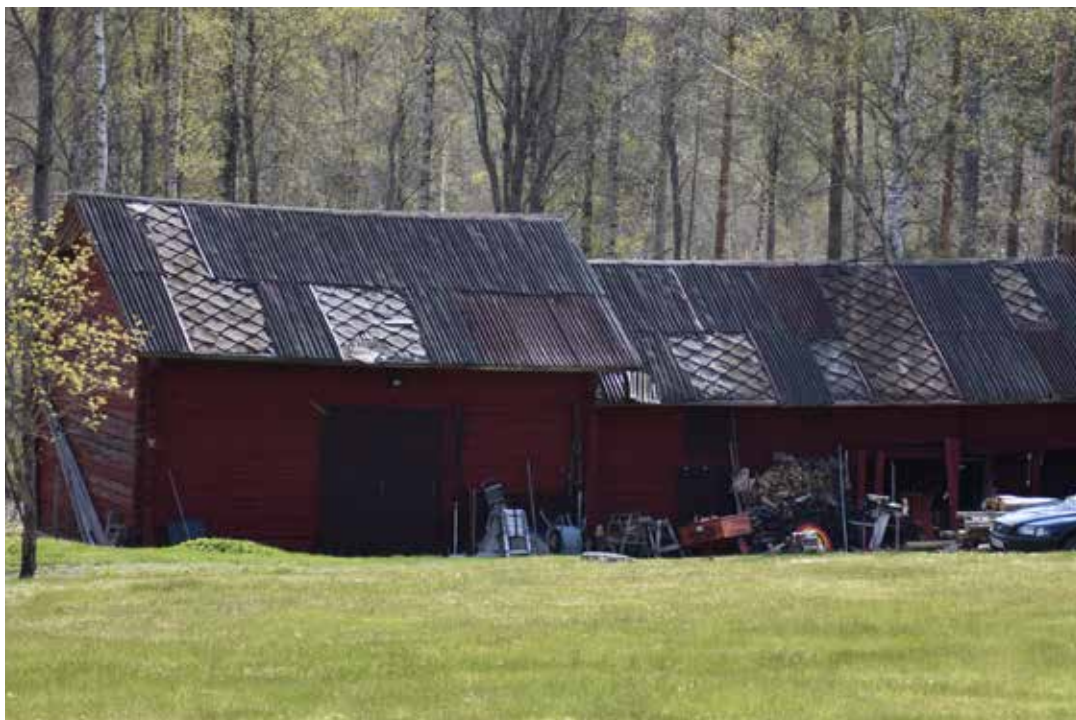
Äldre ekonomilänga. Där plåtskivor ramlat av skyntar ett äldre tak, troligen av rombformad masonit. Tibble 23:9.

ekonomilängorna på fastigheten Tibble 23:9, där taket troligen på 1930–1940-talet täckts med rombformade masonitskivor. Detta tak har i sin tur senare täckts över med korrugerad plåt. Masonit som takmaterial förekom främst under 1930-1940-talet, men i vilken utsträckning det använts i Dalarna är inte närmare känt.

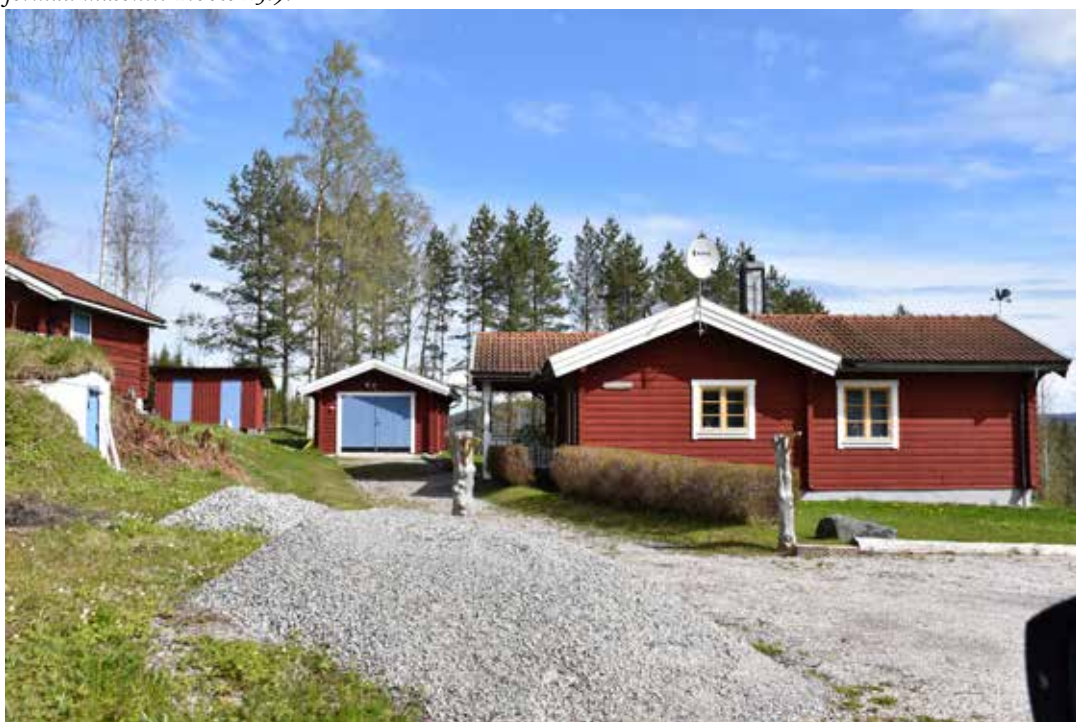
Stuga från det sena 1900-talet i liggtimer med tillhörande gäststuga och garage. Östra Rönnäs 31:12.

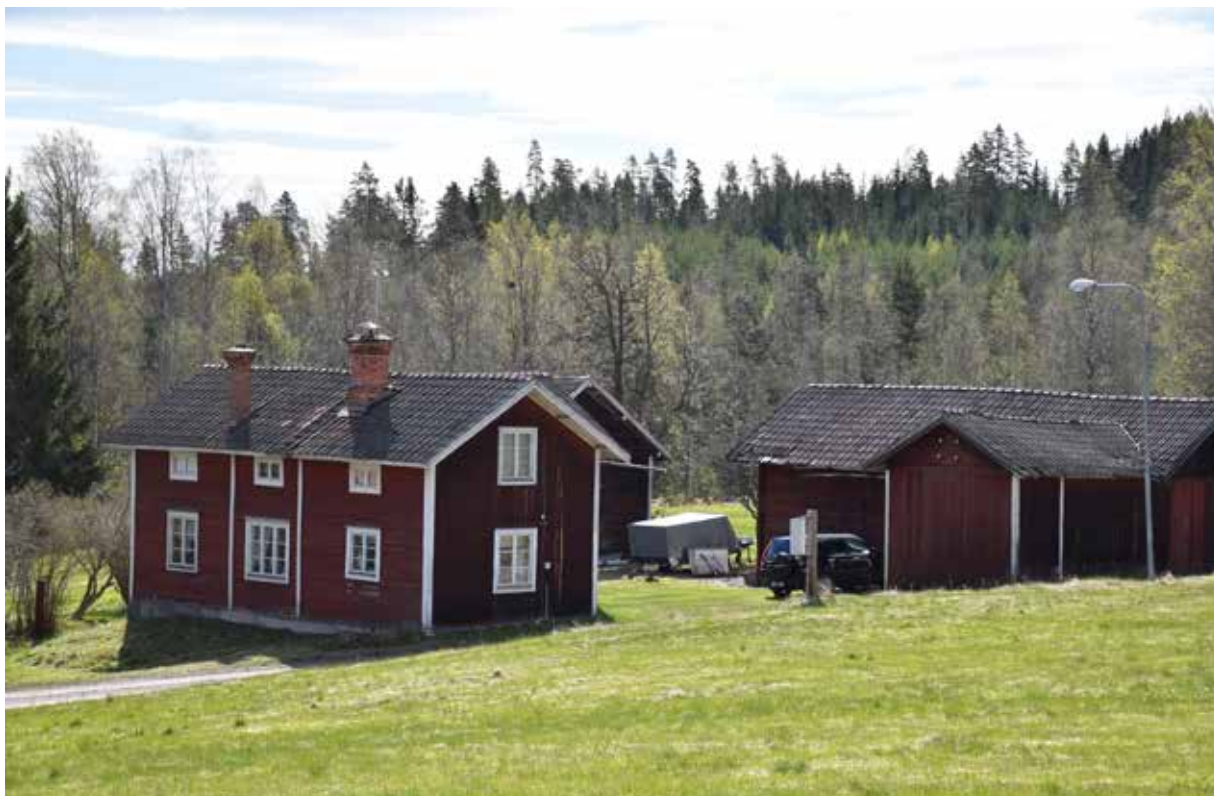
Större förlängd sidokammarstuga med parstuguform, samt tillhörande ekonomibyggnader mitt i byn. Östra Rönns 24:5.

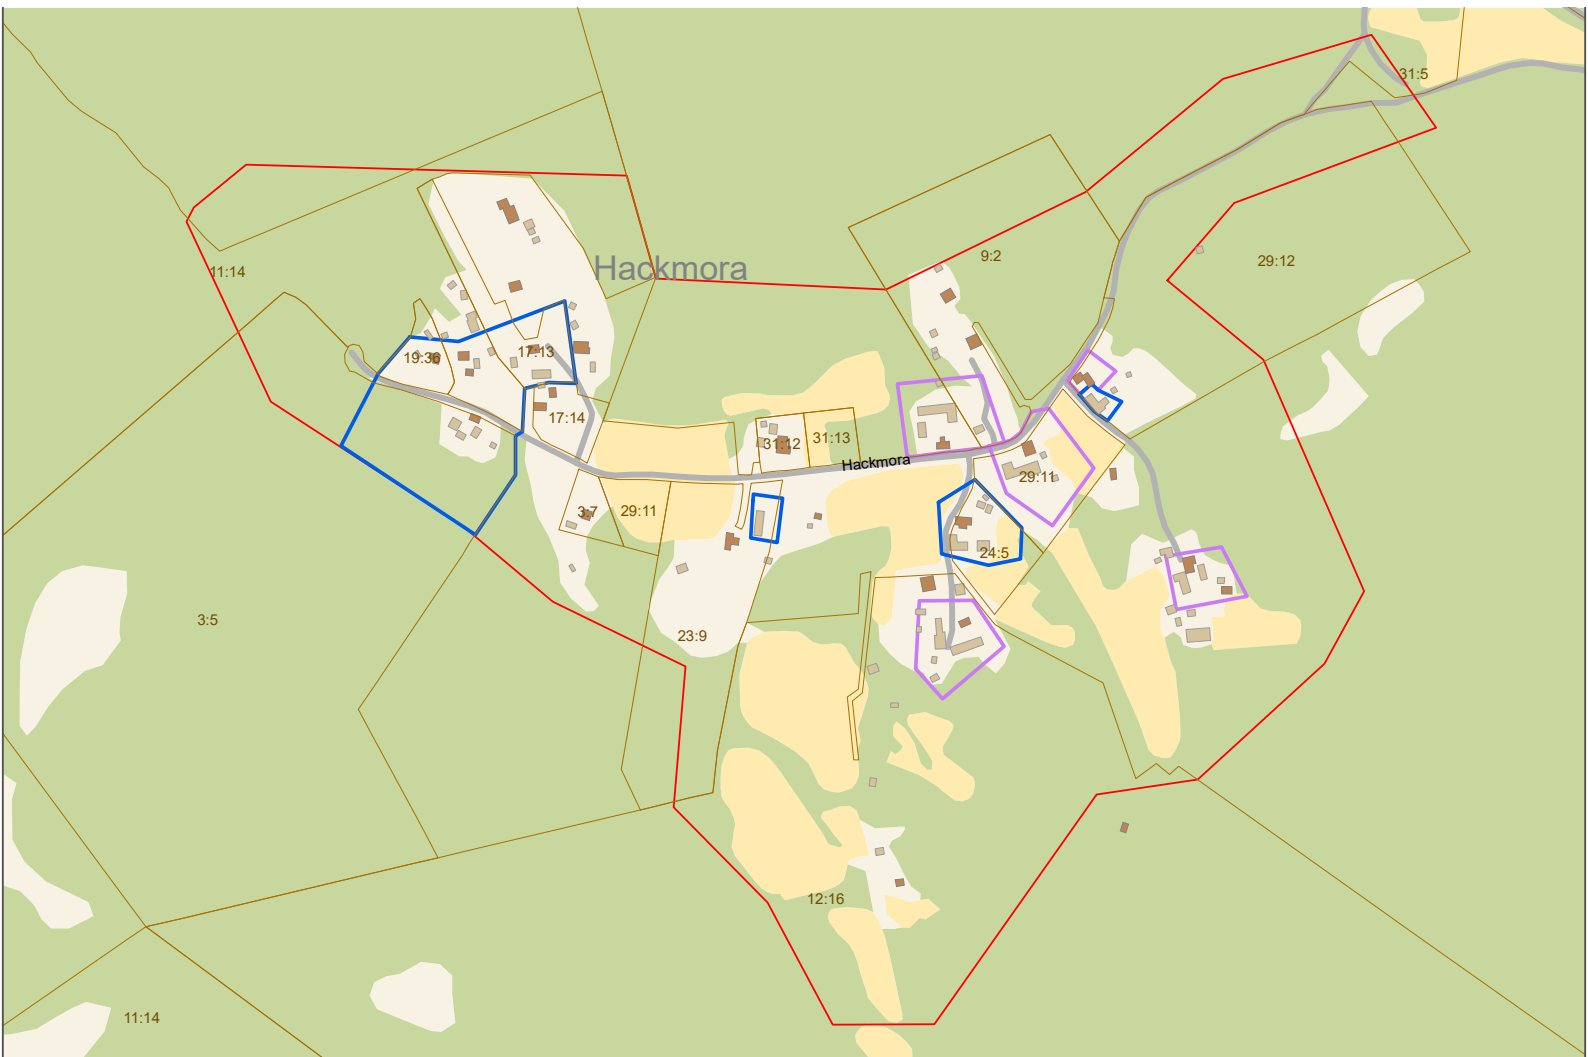
Värdekartan redovisar en klassificering av miljöer och bebyggelse enligt följande: **Röda områden** markerar större landskaps-avsnitt och bebyggelseområden med kulturvärden eller mycket höga kulturvärden. Värdebärande egenskaper inom dessa områden kan exempelvis vara byggnaders färgsättning, skala och form, sammanhållen byggnadshöjd eller jordbrukslandskapets öppna och hävdade karaktär.

Lila områden markerar gårdar, byggnader, odlings- eller betesmark och bebyggelseområden som bedöms ha kulturvärden.

Blå områden markerar gårdar, byggnader, odlings- eller betesmark och bebyggelseområden som bedöms ha särskilt kulturvärde.
