KRÅKBODARNA

Härads fjärding, Leksands socken

Leksands kulturmiljöprogram

Antagen av samhällsbyggnadsutskottet 2021-05-27

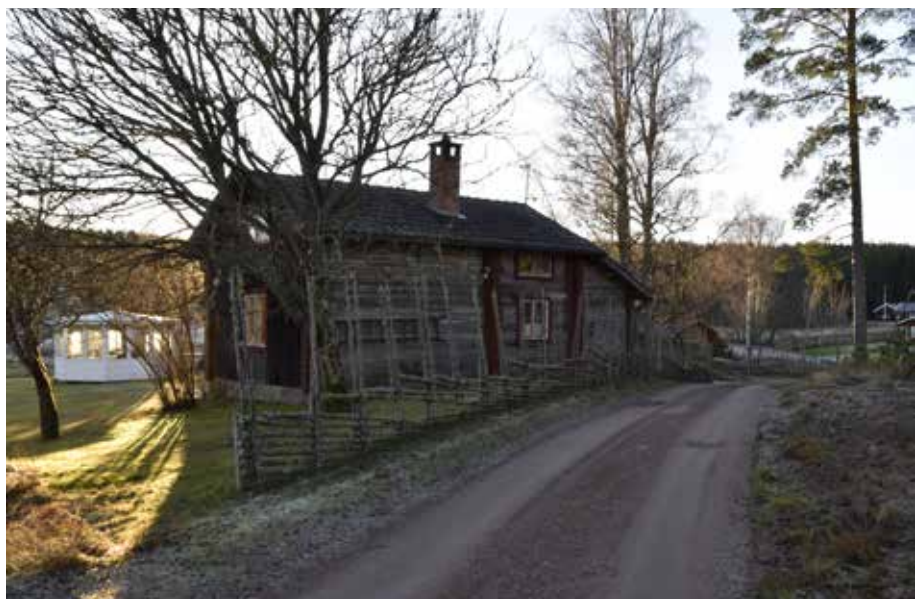
Ålderdomlig grånad enkelstuga på fastigheten Yttermo 33:24. Byggnaden är det bäst bevarade äldre bostadshuset i Kräkbodarna och kan ha uppförts som fäbodstuga.

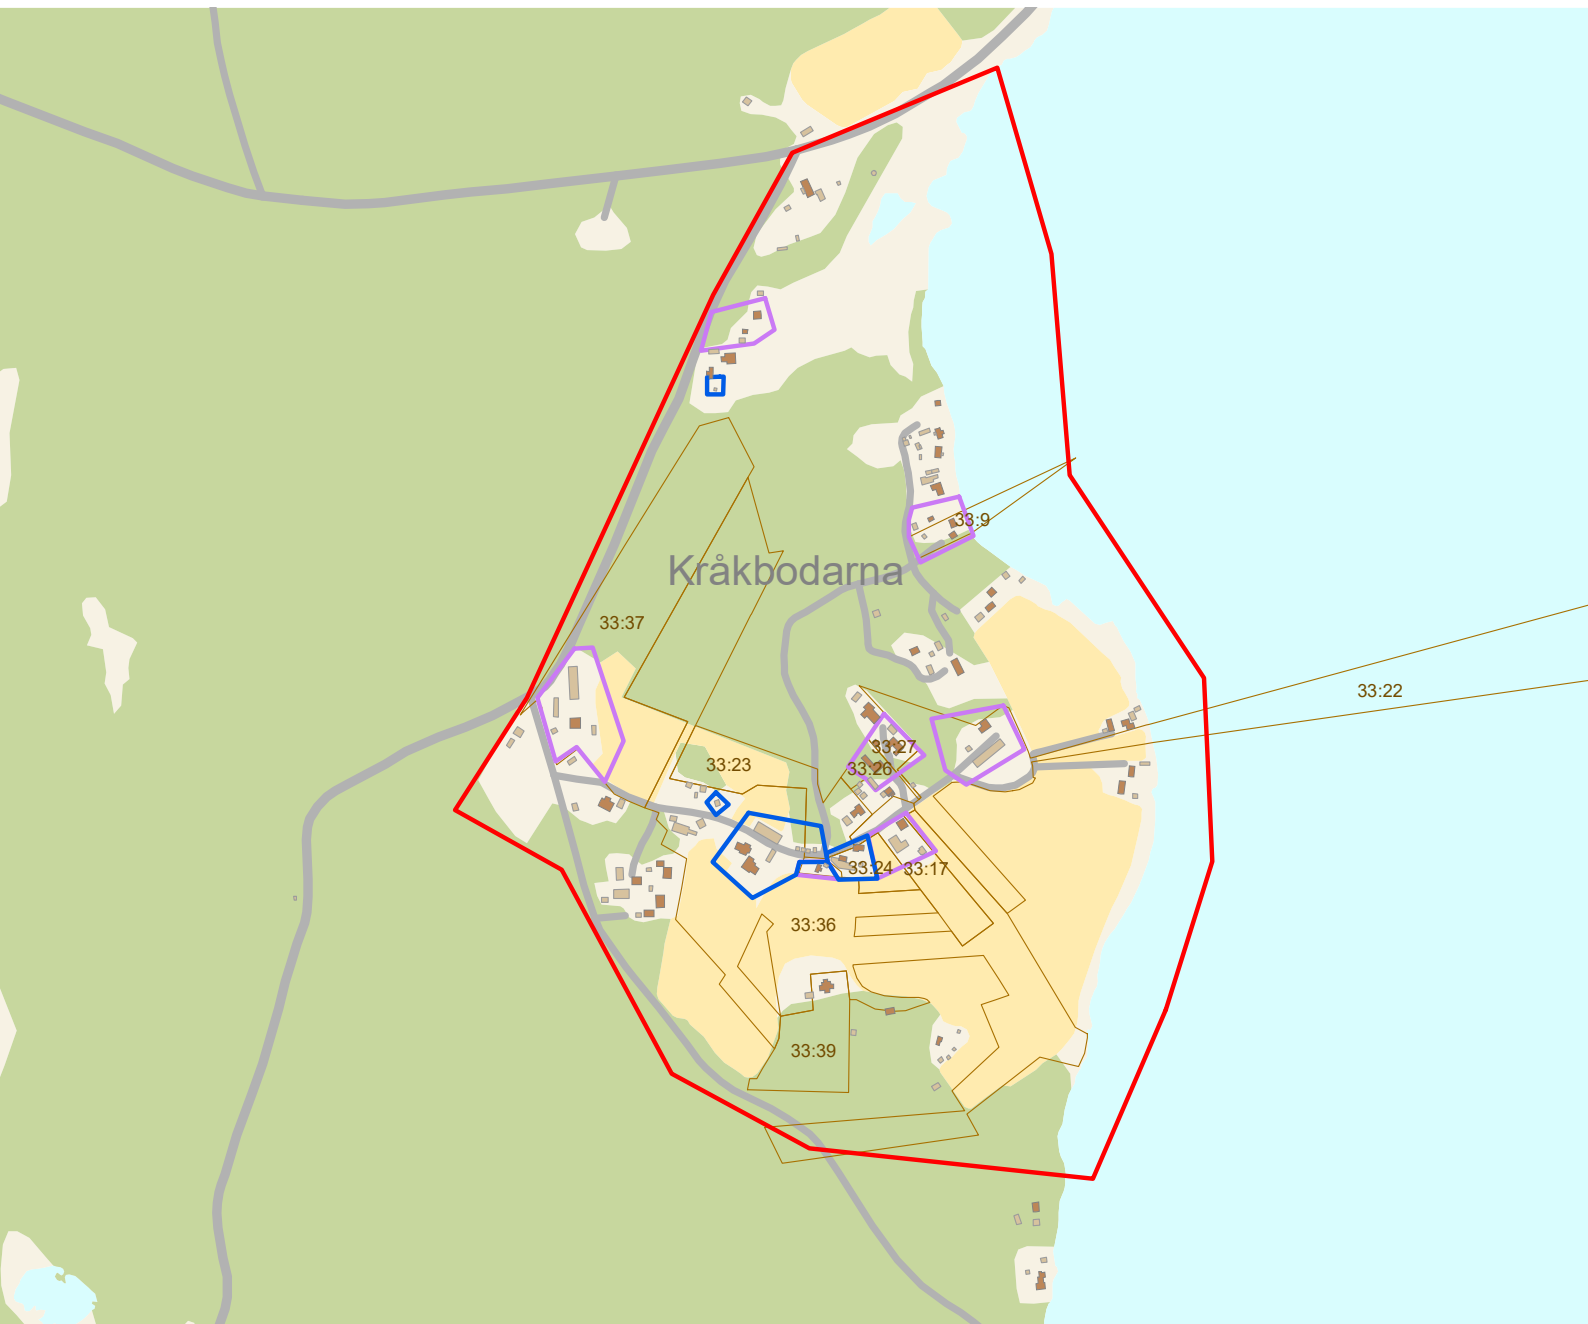
Värdekartan redovisar en klassificering av miljöer och bebyggelse enligt följande: **Röda områden** markerar större landskaps-
avsnitt och bebyggelseområden med kulturvärden eller mycket höga kulturvärden. Värdebärande egenskaper inom dessa
områden kan exempelvis vara byggnaders färgsättning, skala och form, sammanhållen byggnadshöjd eller jordbruksland-
skapets öppna och hävdade karaktär.

Lila områden markerar gårdar, byggnader, odlings- eller betesmark och bebyggelseområden som bedöms ha kulturvärden.

Blå områden markerar gårdar, byggnader, odlings- eller betesmark och bebyggelseområden som bedöms ha särskilt kulturvärde.
