KYRKBOL

Rönnäs fjärding, Leksands socken

Leksands kulturmiljöprogram

Antagen av samhällsbyggnadsutskottet 2021-05-27

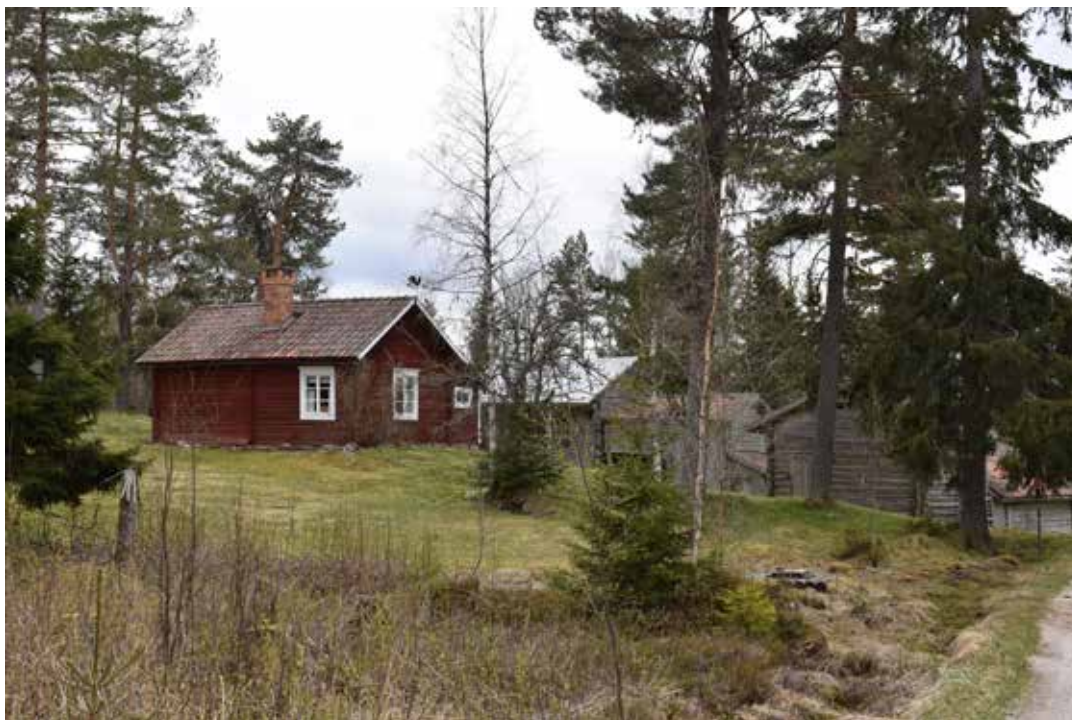
Östra Rönnäs 34:3 sett från norr.

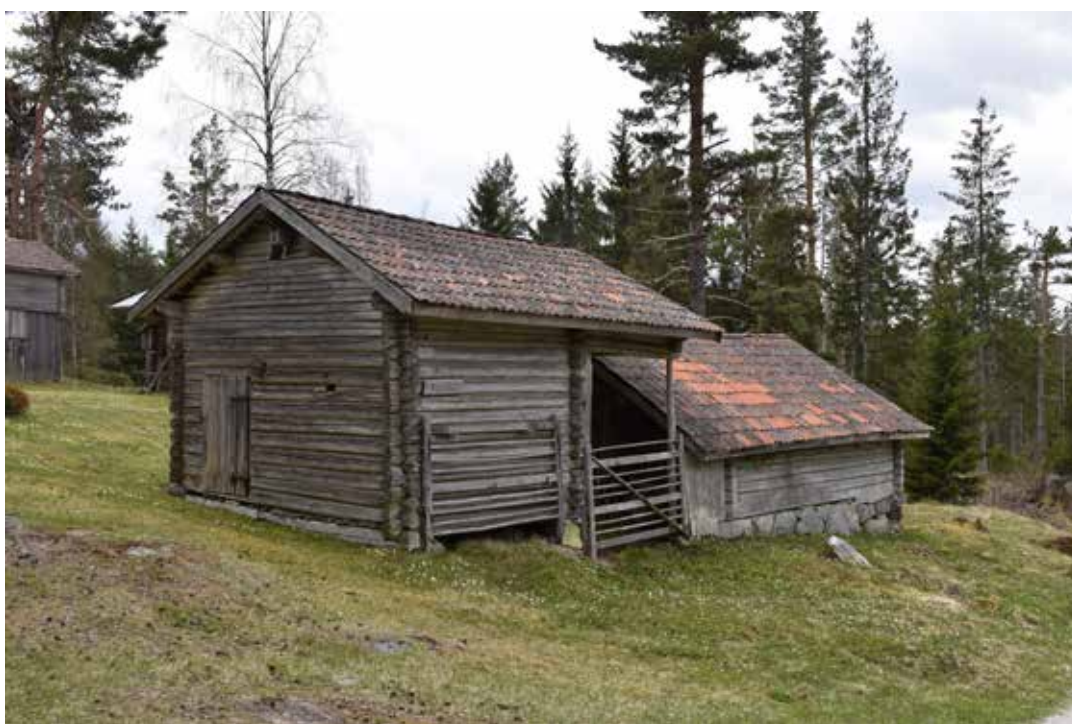
*Äldre bodar, där den närmsta byggnaden har året 1660 ristat ovanför dörren.
Östra Rönnäs 34:3.*

- Av de två sydvästra gårdarna, Östra Rönnäs 34:3 och Västra Rönnäs 18:10, är båda kringbyggda, där den södra är helt fyrkantsbyggd. Den södra gården har flera byggnader, däribland ett härbre, som mycket väl kan härledas till tidigt 1600-tal. Ena härbret har årtalet 1660 ristat ovanför dörren.
- Den nordligast placerade gården, Ullvi 12:5, går under benämningen Torsarvet. Denna gård är kringbyggd på tre sidor med ett flertal ålderdomliga ekonomibygnader.
- Den östra gården, Östra Rönnäs 57:9, består av två vinkelställda byggnader. Den mittersta gården består av två byggnader placerade i rad intill varandra, samt en mindre bod och ett senare icke färdigställt timmerhus.

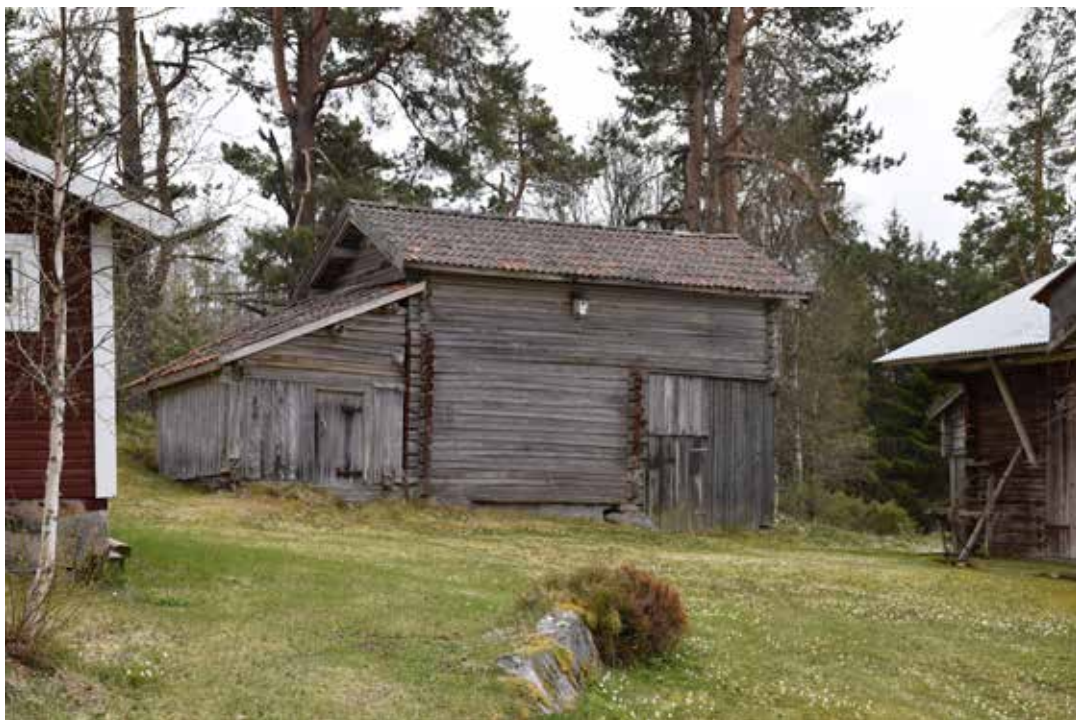
Ålderdomlig ekonomibygnad med naturligt grånat liggtimmer. Lidret har sedermera klätts in med stående panel. Östra Rönnäs 34:3.

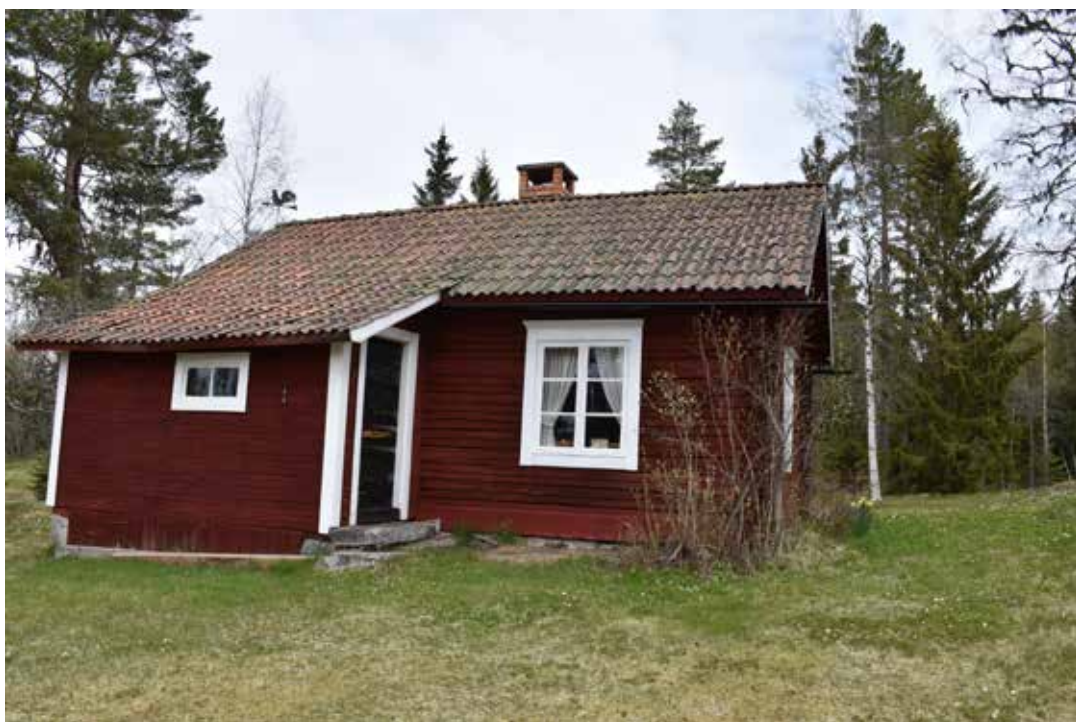
Rödfärgad sidokammarstuga med typiskt vita foder och vindskivor. Östra Rönnäs 34:3.

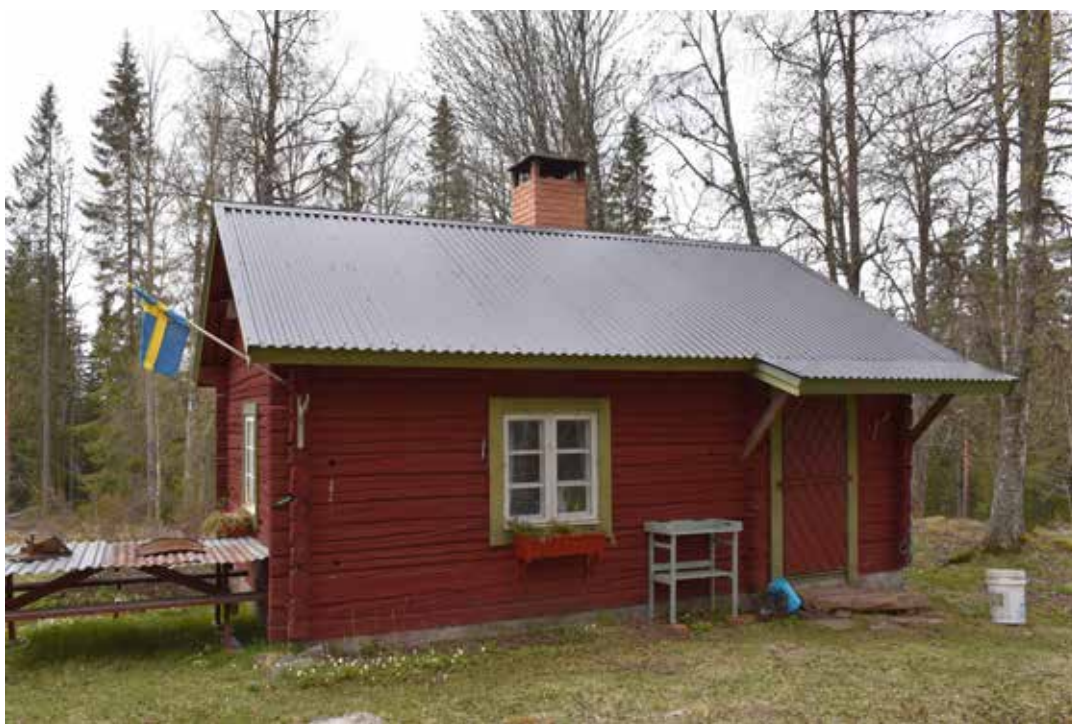
*Liten rödfärgad enkelstuga med olivgröna foder, nyare plåttak samt skärmtak.
Västra Rönns 18:10.*

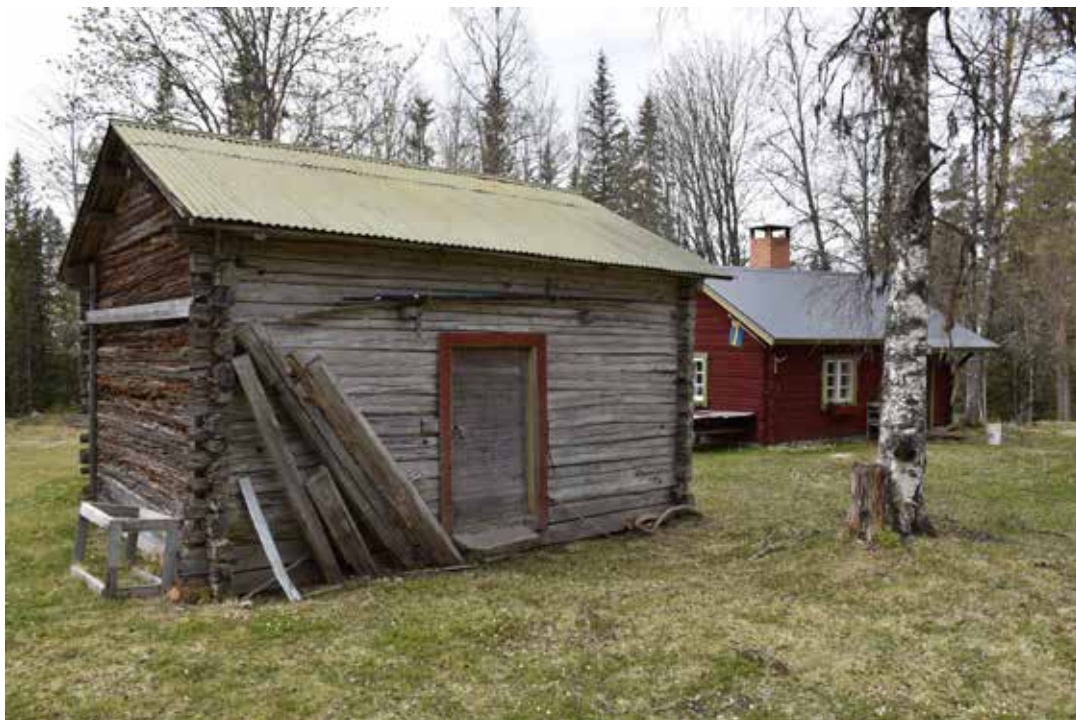
Mindre ekonomibyggning med kraftigt vittrad sydgavel. Västra Rönns 18:10.

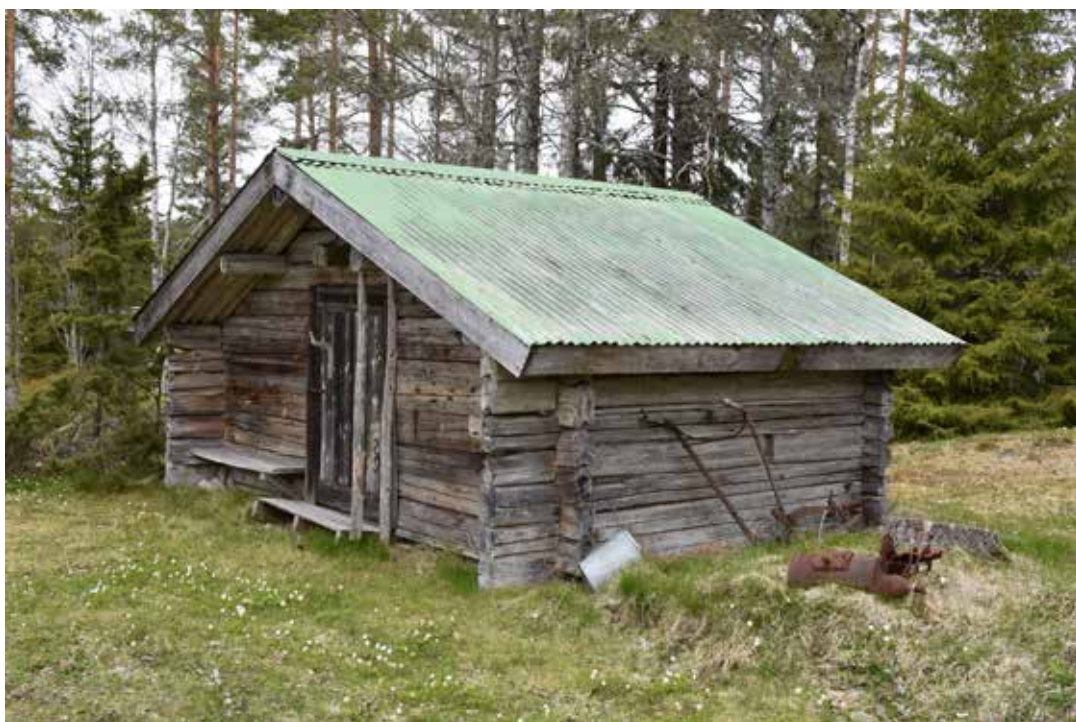
Mindre uthusbyggnad av ålderdomlig karaktär. Dörrbladet med sitt vackra smide, s.17, kan dateras till 1600-1700-tal. Västra Rönns 18:10.

- Beträffande dörrar på bostadshus är enkla bräddörrar vanligast. Bostadshuset på den mellersta gården, Rönnäs 18:10, har en vackert utförd och rödmålad trädörr med ett utförligt rombmönster. På samma gård finns en mindre bod vars dörr försetts med hantverksmässigt smidda gångjärn från sent 1600- eller tidigt 1700-tal. På ekonomibyggnaderna är ytterdörrar och portar oftast i trä och ålderdomliga med beslag och gångjärn i enkelt smide.

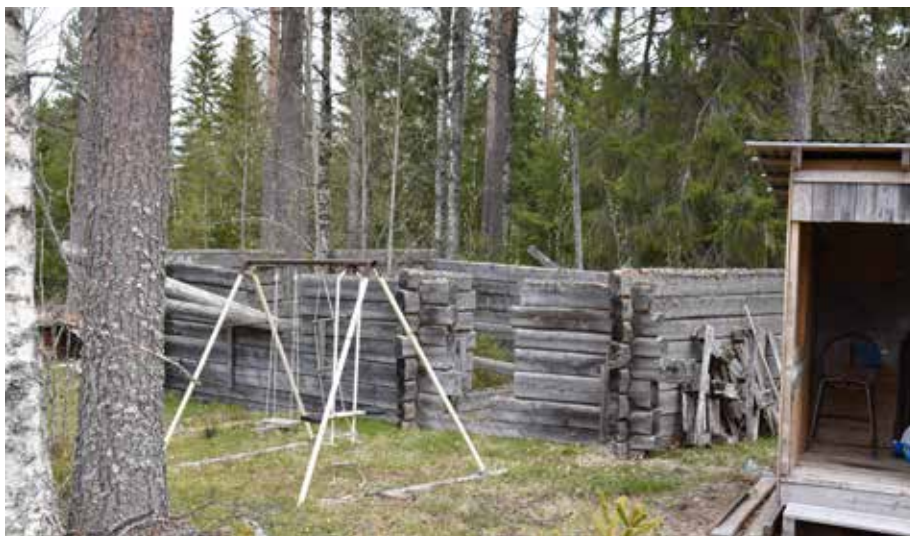
Halvfärdig timmerstomme. Västra Rönnsås 18:10.

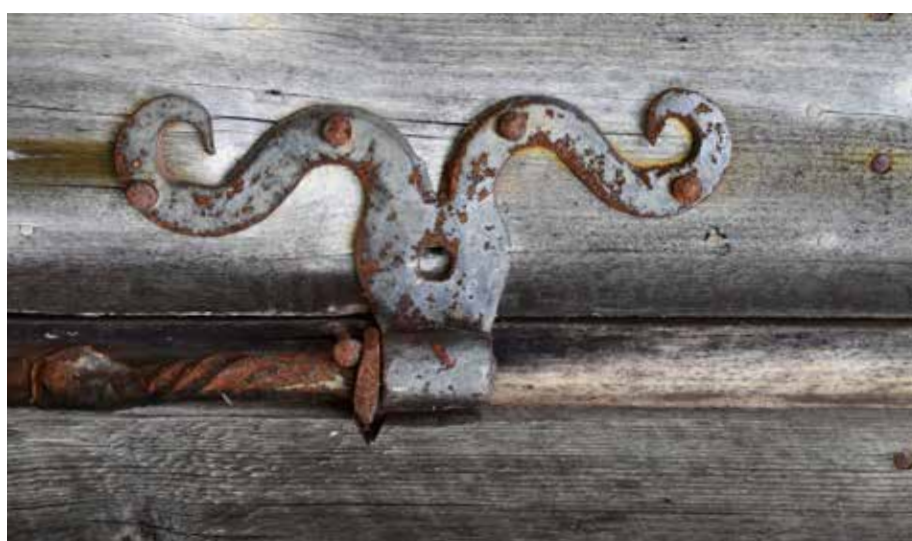
Detalj på uthusdörr. Omsorgsfullt smitt bockhornsgångjärn av typisk 1600-1700-talsmodell. Västra Rönnsås 18:10

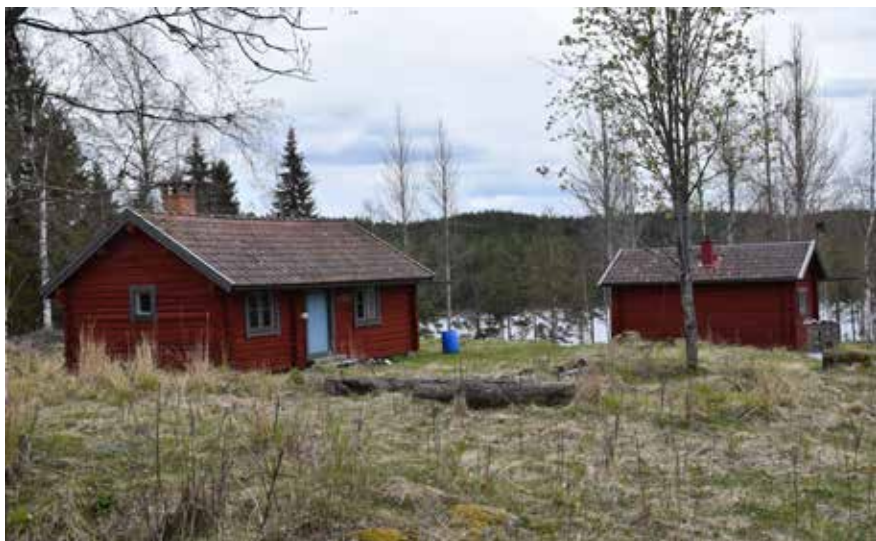
Persgårdarnas två stugor från sent 1800-tal. Båda stugor har foder och vindskivor i en modernare grå kulör. Berg II:4

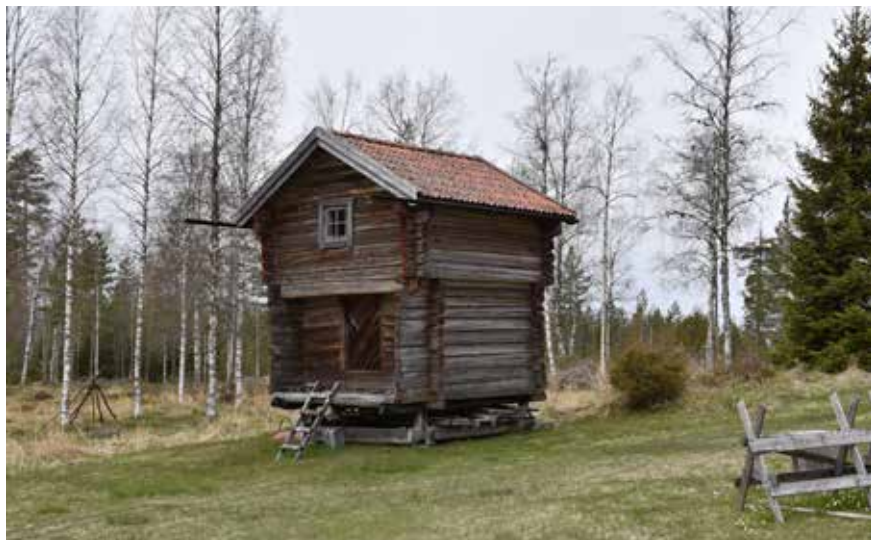
Stolphärbre som sedermera fått fönster i gavelspetsen, troligen då det använts som sommarnöje. Berg II:4

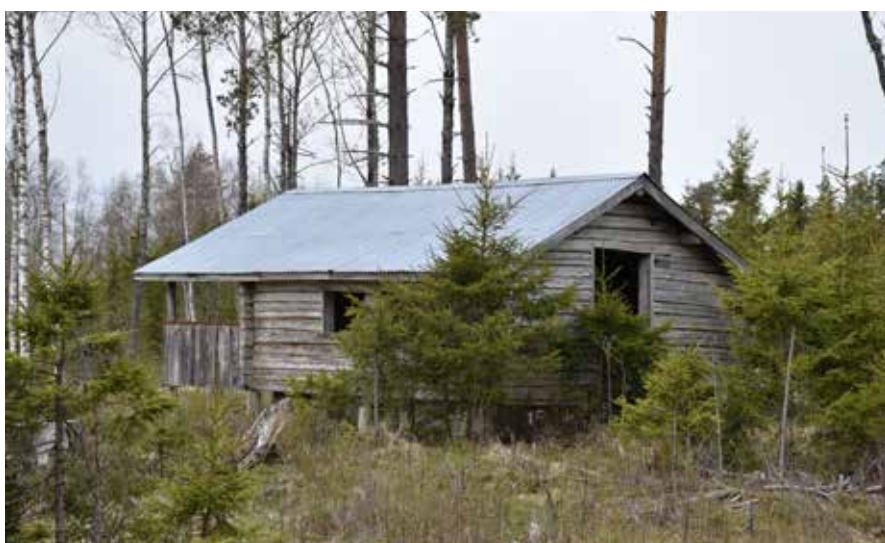
Övergiven timmerstuga som saknar både fönster, dörrar och golv.

- En ensam övergiven stuga återfinns strax sydost om den nyuppförda sommarstugan, på vägen mot Brändbackens gård. Stugan står med plåttak och timmerväggarna är i gott skick. Fönster- och dörrkarmar saknas dock. Tillika finns inget golv. Flera träd har börjat växa nära på fasaden.
