SÅNGBERGET

Härads fjärding, Leksands socken

Leksands kulturmiljöprogram

Fäbodrar för Djura och Hedby

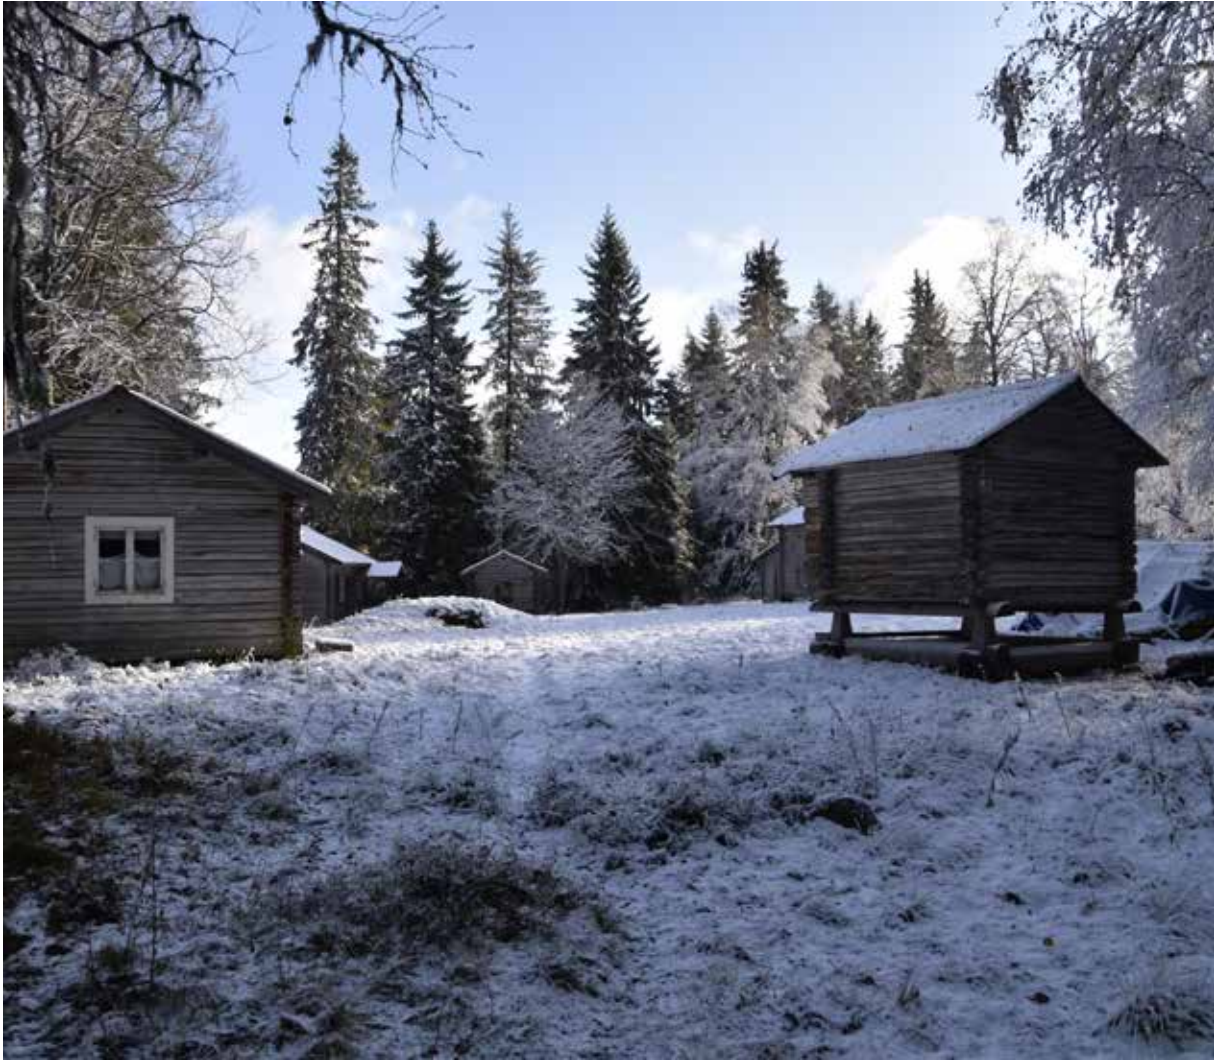
Omslag: Den östra gårdsklungan med två fåbodstugor, två härbren med laggtak och två stall typiska för Djurabygdens fåbodställen. Djura 24:13.
Fotografier och illustrationer: Om inget annat anges, Kristoffer Ärnäck, Dalarnas museum. Om inget annat anges härstammar rapportens kartor från Lantmäteriets tjänster *Historiska kartor* samt *Kartor, flygbilder och ortnamn*. Kartorna används i rapporten under Dalarnas museums avtalsnummer: ©Lantmäteriet I2014/00618

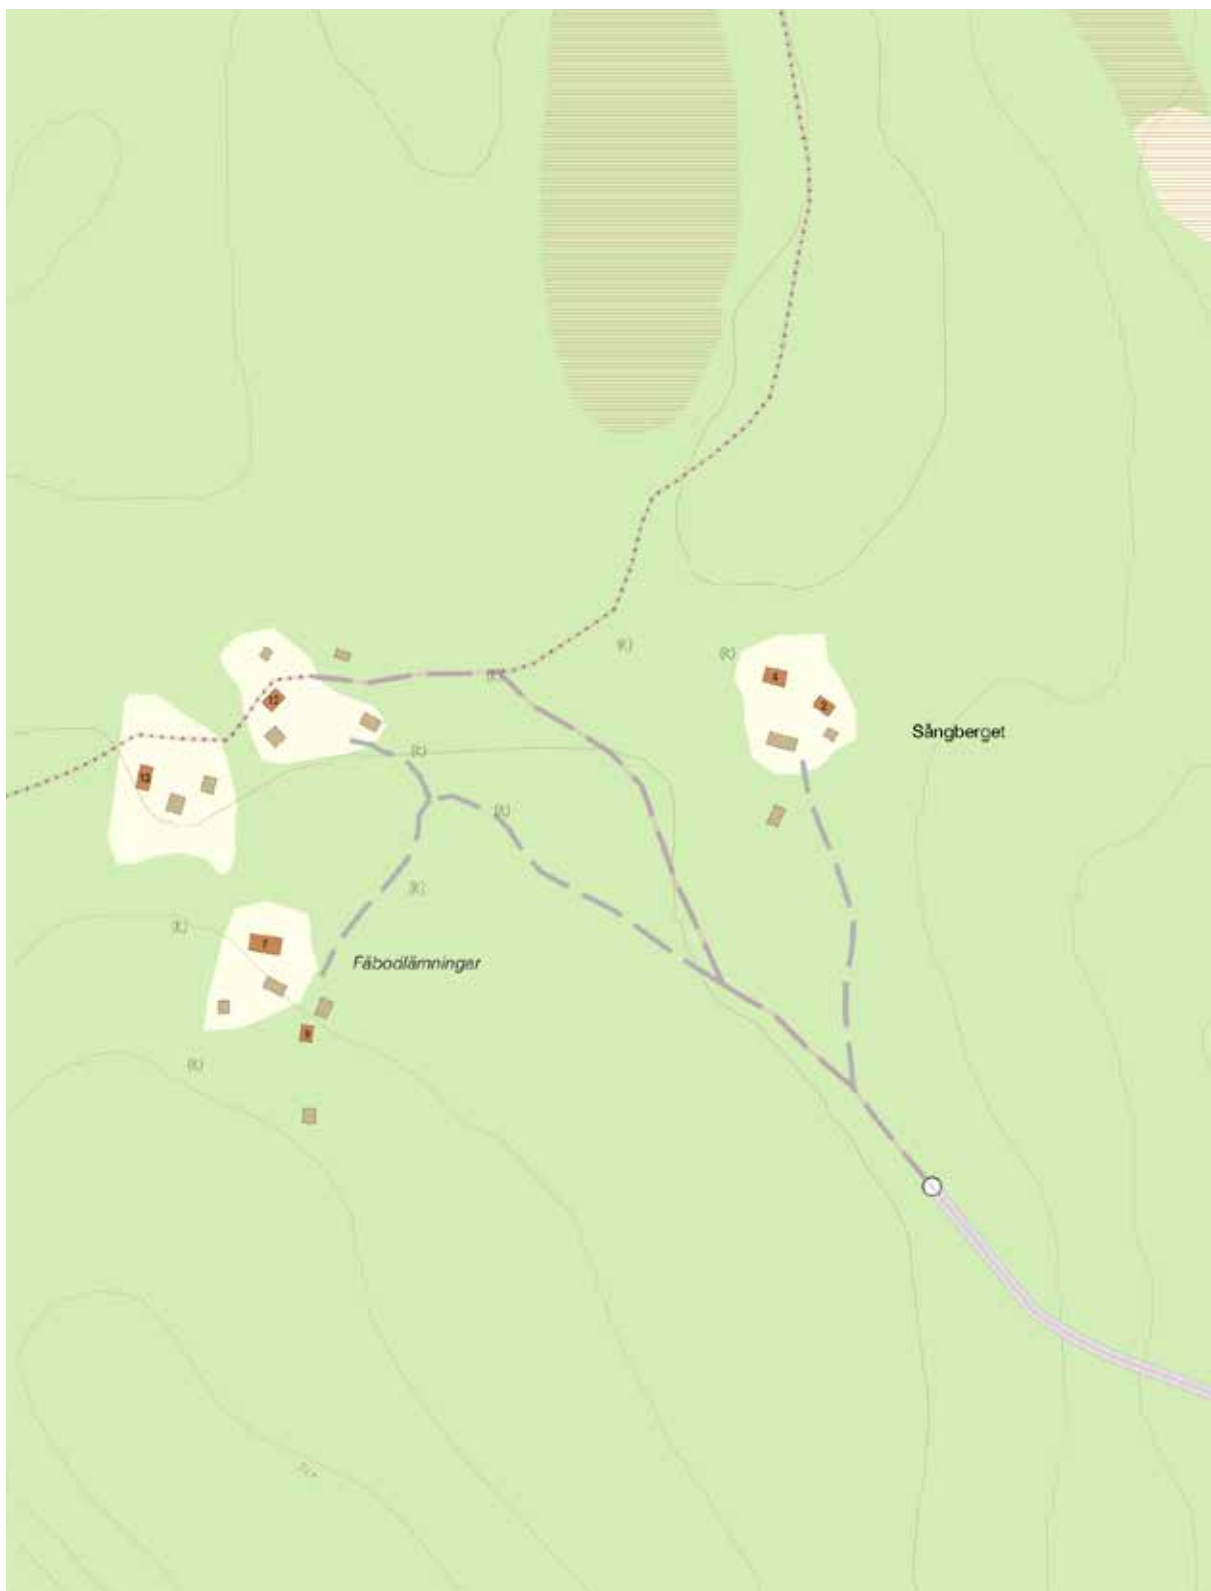
*Sångbergets fäbodlar är belägna högt ovanpå Sångberget, cirka 400 meter över havet. Mellan de två kvarvarande gårds-
klungorna finns rika lämningar efter tiden då fäbodstället var det sjunde största i Leksand.*

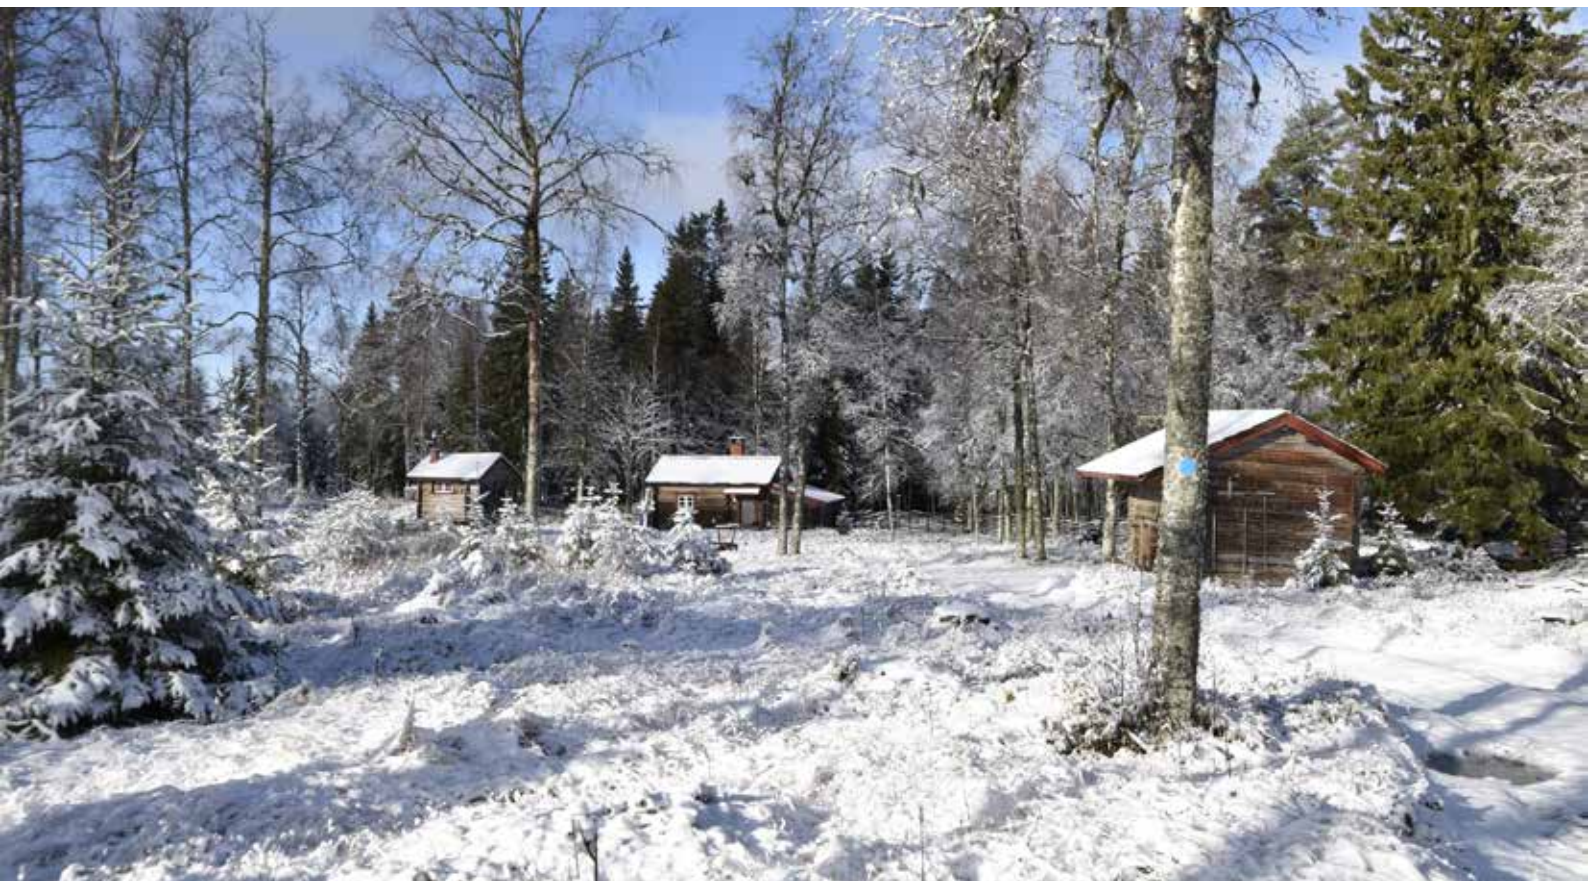
Fäbodgård delvis inhägnad av gärdesgård mot en gammal fägata i den västra delen av Sångberget. Härbret till vänster är ett av de härbren som har laggtak. Djura 42:4.

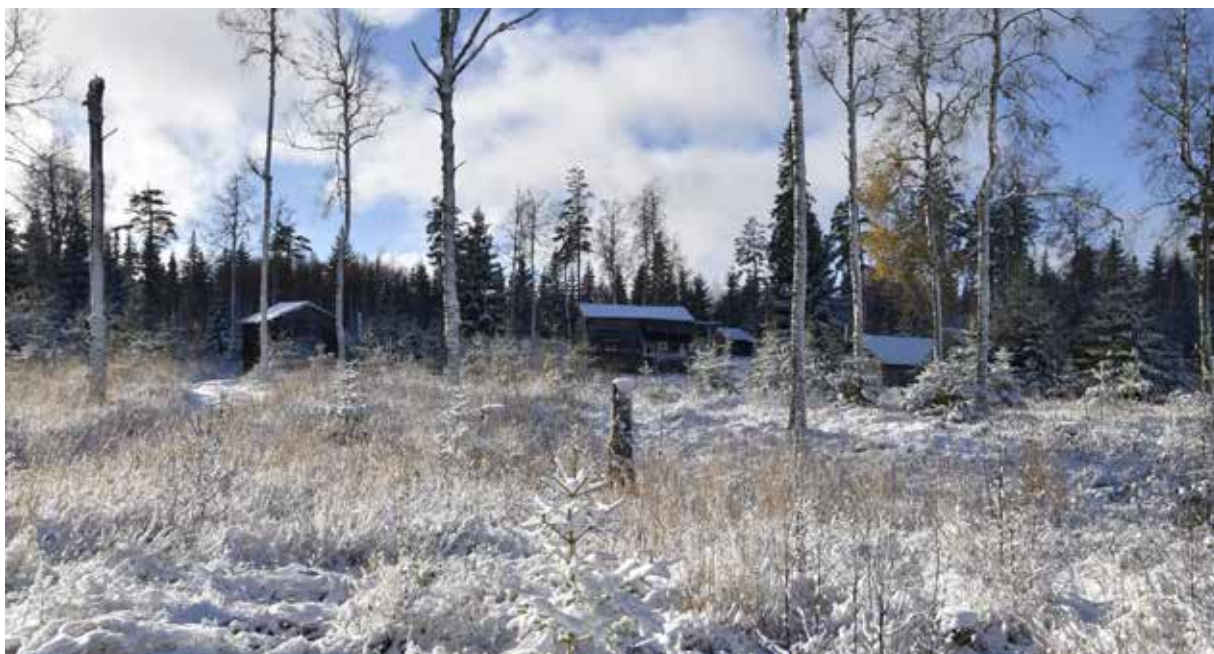
Two fäbodgårdar på den sydvästra delen av fäbodstället. Marken har nyligen avverkats varvid öppen kontakt mellan fäbodgårdarna i den västra klungan eller gruppen återtagits. Djura 30:5 m.fl.

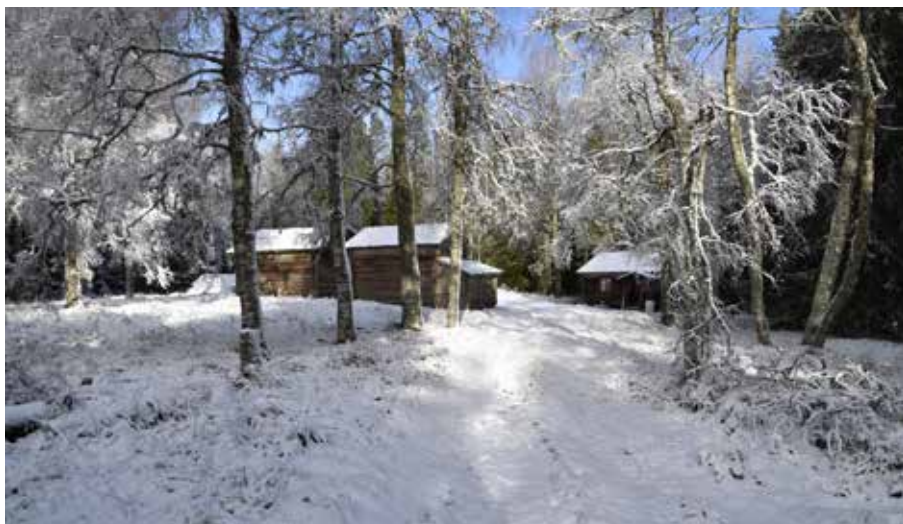
Den östra klungan eller gruppen med två fäbodgårdar fortfarande tätt inbäddad i skogsmark. Här finns en mångfald av lövträd. Djura 24:18 m.fl.

- Kring den östra klungan med fåbodgårdar finns en mångfald av lövträd som kan ha använts för foderinhämtning till djuren på fåbodstället. Några träd bär möjligen spår av hamling och på platsen finns även en stor timmerbyggnad som kan ha nyttjats som lövlada vilka, om så är fallet, är intressanta spår av fåboddriften.

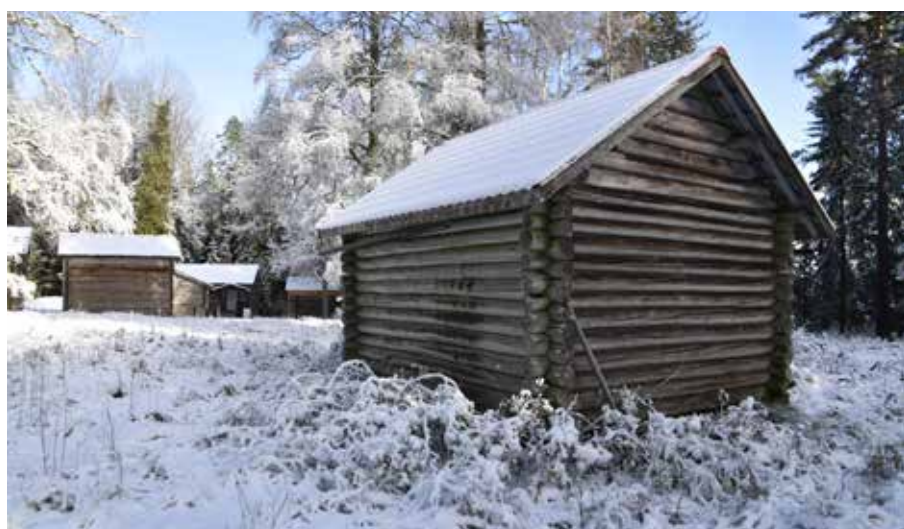
Byggnad i den östra klungan som kan ha nyttjats som lövlada. Djura 24:18.

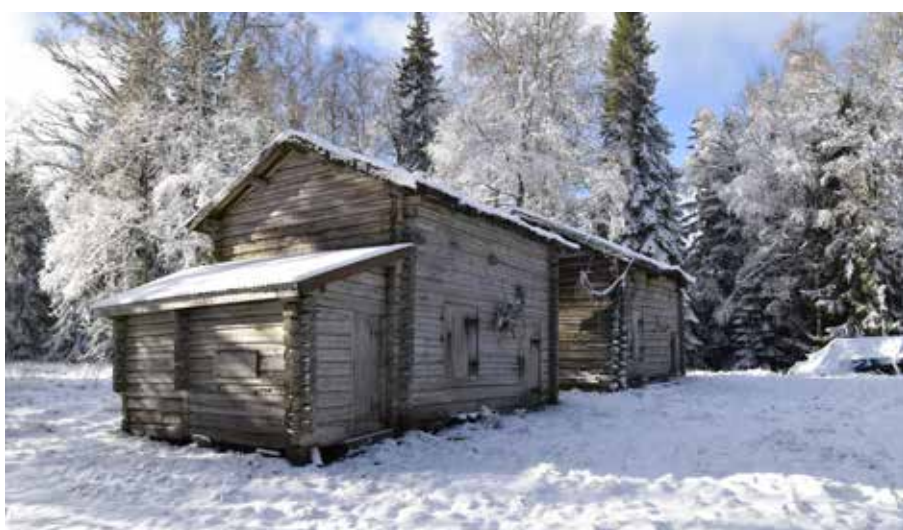
Två stall av ett slag som tycks ha varit särskilt vanliga på fäbodar i Djuraabygden. Djura 24:18.

nadstypen är vanligen timrad som ett enda stort rum, men avdelas möjligen interiört genom en avbalkning. Foderbods- eller ladudelen har vanligen ett väl tilltaget golv ett par stockvarv upp från marken. Ibland förekommer förtak liksom på en tröskloge. På fåbodstället finns även flera ålderdomliga timrade fåhus.

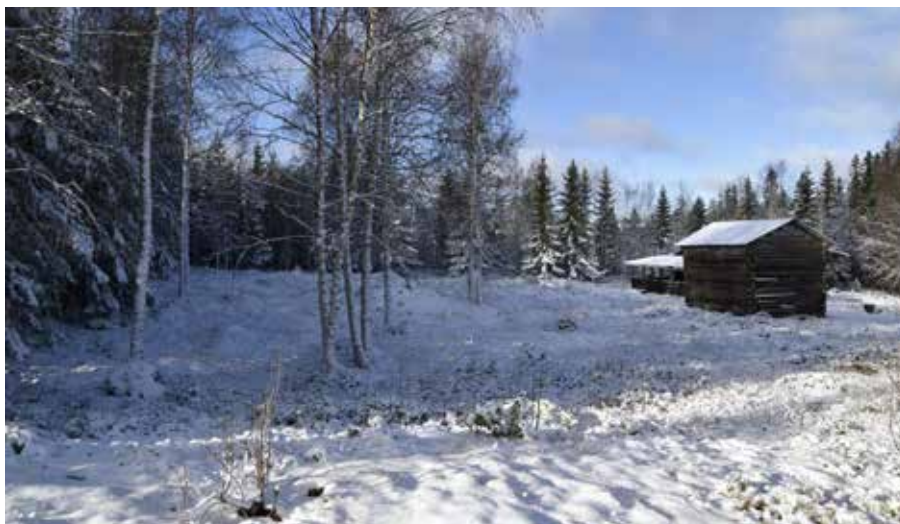
Delvis öppen före detta odlingsmark med odlingsrösen, som dessvärre är översnöade på bilden. Djura 23:25.

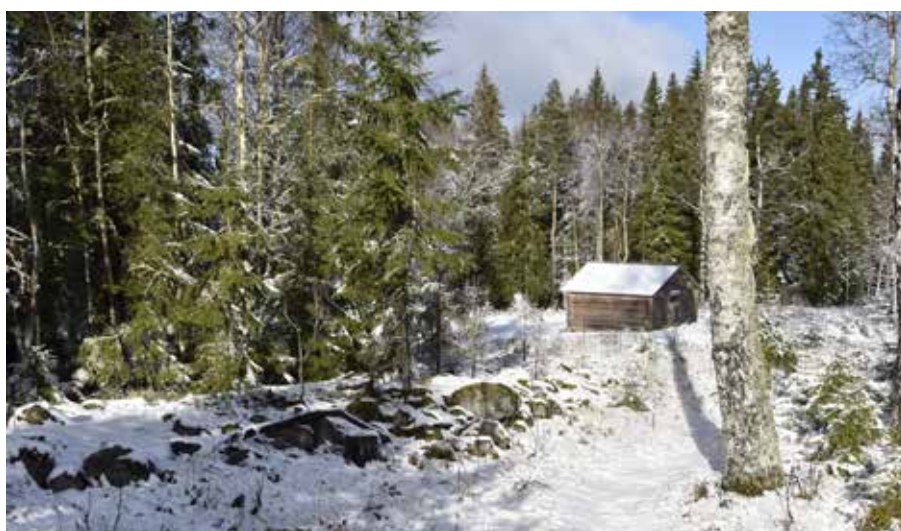
Stengärdesgård eller odlingsröse i den västra klungan. I bakgrunden skymtar ett fjäls. Området är rikt på lämningar från jordbruk och äldre numera försvunna fäbodgårdar. Djura 17:10.

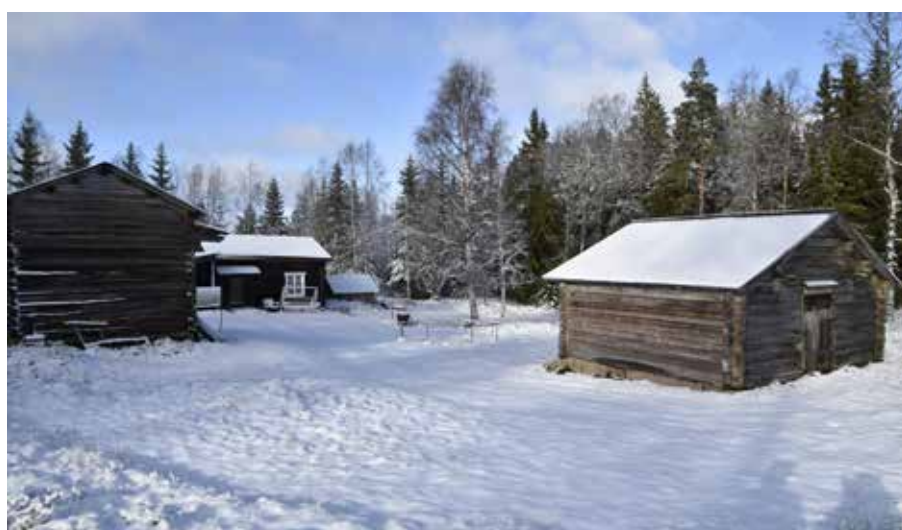
Glest kringbyggd fäbodgård med stuga, stall och fjäls. Djura 23:25.

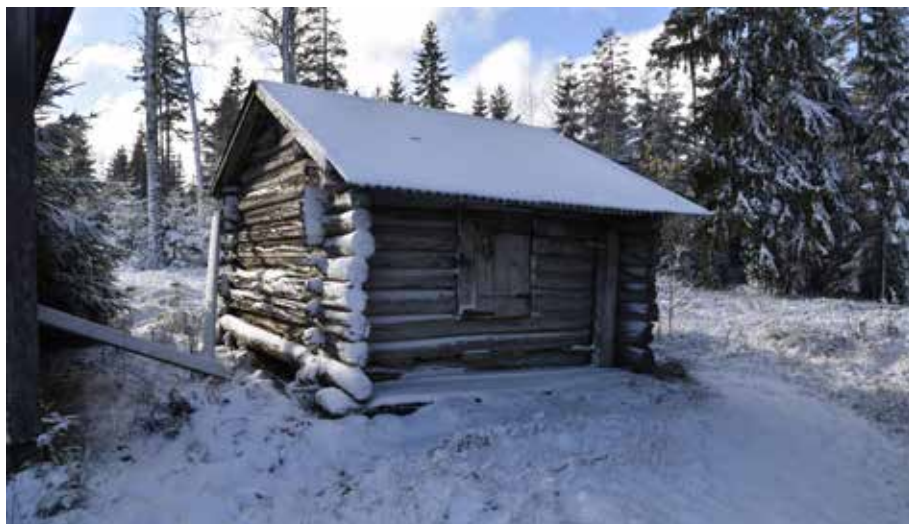
Långsideshärbre som kan vara från 1500-talet. Byggnaden är av ett slag som idag är mycket ovanligt. Djura 6:25.

- På fåbodstället finns sex gavelhärbren med laggtak och ett långsideshärbre som kan vara från 1500-talet (Djura 6:25). Laggtak är en form av undertak konstruerat av timmerlaggar som vilar på byggnadens gavelrösten. Takvarianten var vanlig fram tills 1700-talet, och ersattes sedan av tak med åsar och ovanpåliggande brädor. De byggnader som har laggtak är därför sannolikt uppförda åtminstone innan 1800-talen, men flera av de byggnader med laggtak som påträffats i Sångberget kan vara betydligt äldre.
- Vid sidan av de ålderdomliga härbrena förekommer en ålderdomlig variant av stall utan portlader som är vanlig på Djurafåbodarna. Byggnadstypen är högsval, till formen likt en enkelloge, och har på ena långsidan en dörr för hästen samt en högt placerad lucka till ett utrymme som sannolikt nyttjats som foderbod eller lada. Bygg-

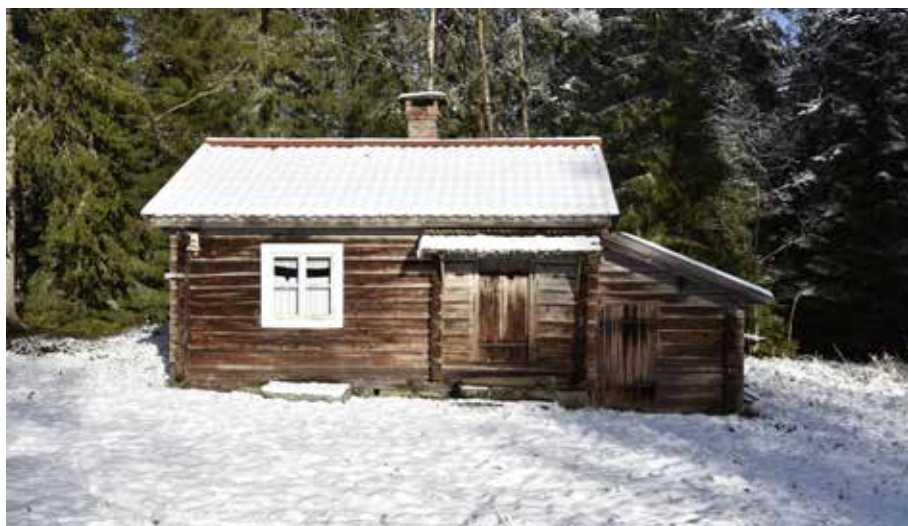
Välbevarad äldre fäbodstuga i form av en enkelstuga med tillbyggt vedlida mot kortsidan. Djura 24:13.

Bebyggelsen vid Sångberget konstitueras i sin helhet av äldre timmerhus både i form av äldre fåbodstugor och ekonomibyggnader. Timmerhusen i avseende både på ekonomibyggnader och bostadshus är en omistlig källa till kunskap och förståelse om timmerhuskulturen i Leksand och bedöms därför ha särskilt kulturvärde, trots att vissa förändringar inträffat under det senaste halvsekllet, företrädesvis beträffande fåbodstugorna. Särskilt kulturhistoriskt intressanta är de härbren som finns på fåbodstället, varav de flesta har laggtak, och ett kan vara senmedeltida (på fastigheten Djura 6:25). Det förekommer även flera ålderdomliga stall av en variant som tycks vara vanligt förekommande på fåbodar tillhörande byar i Djura bygden. På fastigheten Djura 24:13 finns dessutom en mycket välbevarad äldre fåbodstuga.

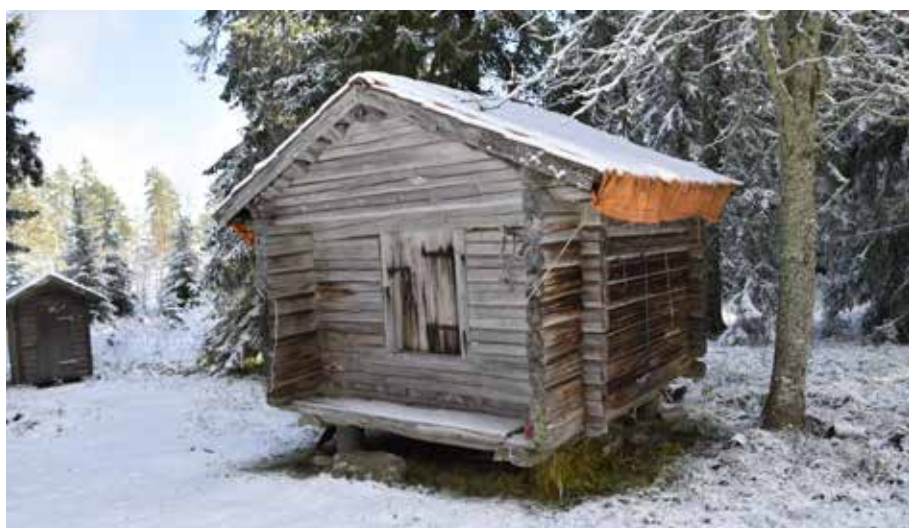
Gavelhärbre med laggtak, möjligen uppfört någon gång under 1700-talet. Djura 24:18.

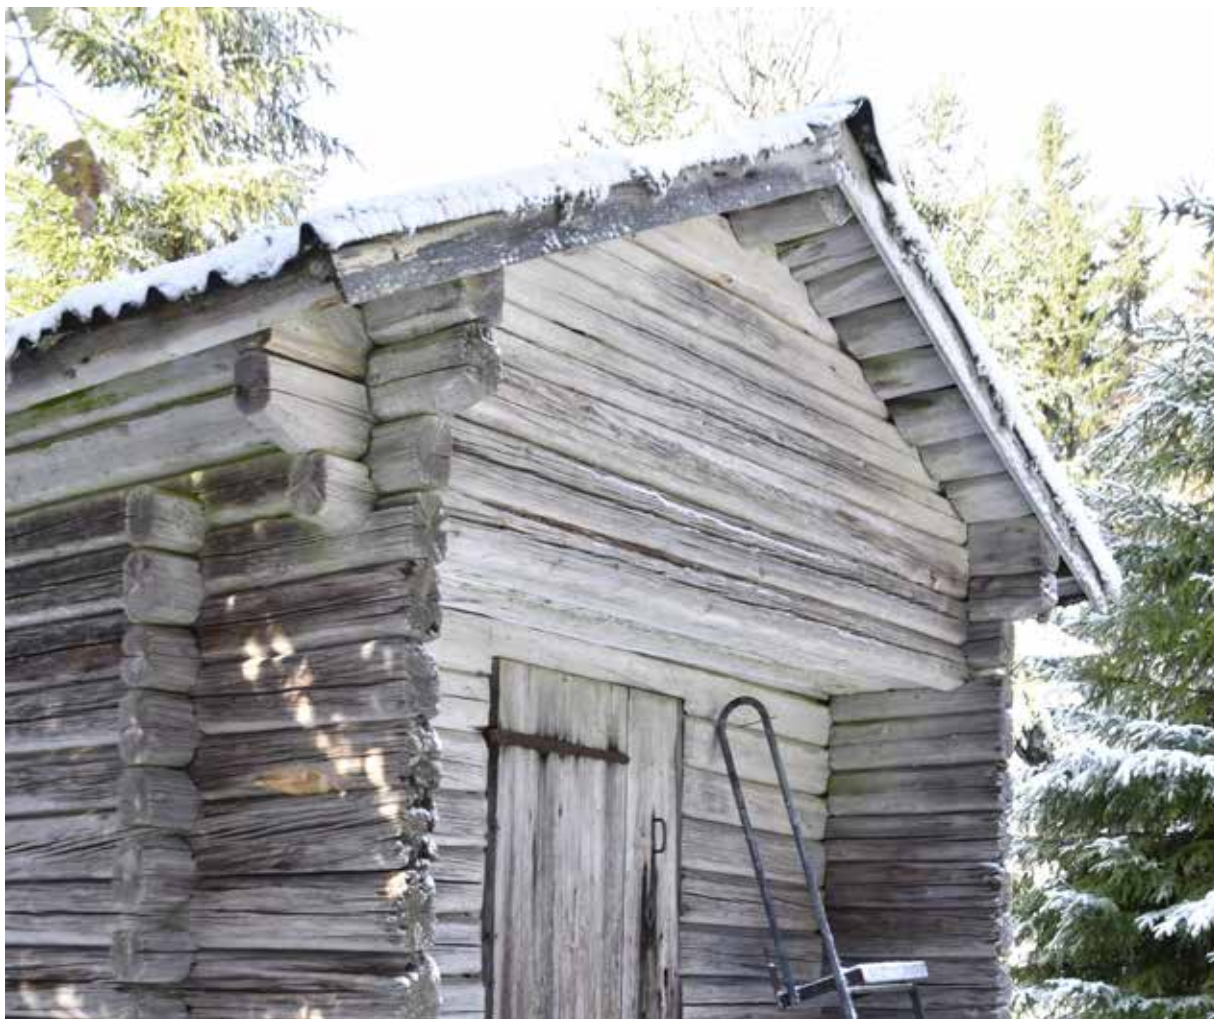
Närbild på härbe med laggtak. Laggtak förekom i allmänhet fram tills 1700-talet. Därefter blev det vanligare med takåsar och ovanpåliggande brädor som undertak. Alla härbren i Sångberget utom ett har laggtak, vilket är anmärkningsvärt. Hedby 25:3.

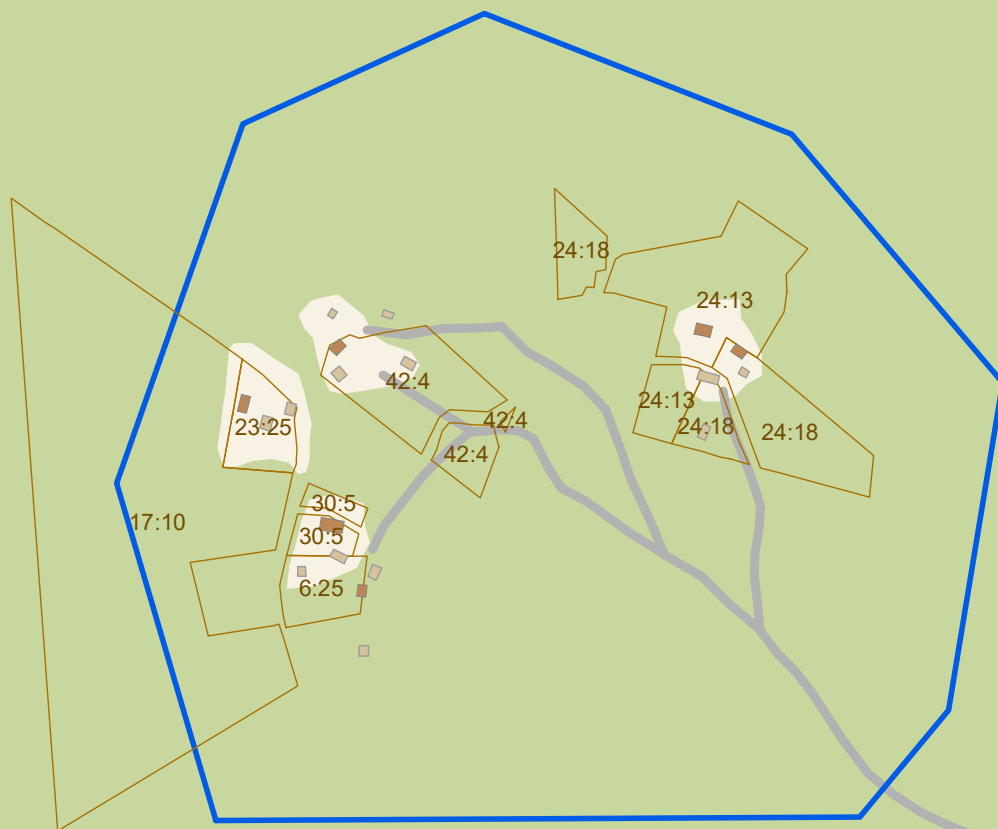
Värdekartan redovisar en klassificering av miljöer och bebyggelse enligt följande: *Blå områden* markerar gårdar, byggnader, odlings- eller betesmark och bebyggelseområden som bedöms ha särskilt kulturvärde samt större landskapsavsnitt med mycket höga kulturvärden.

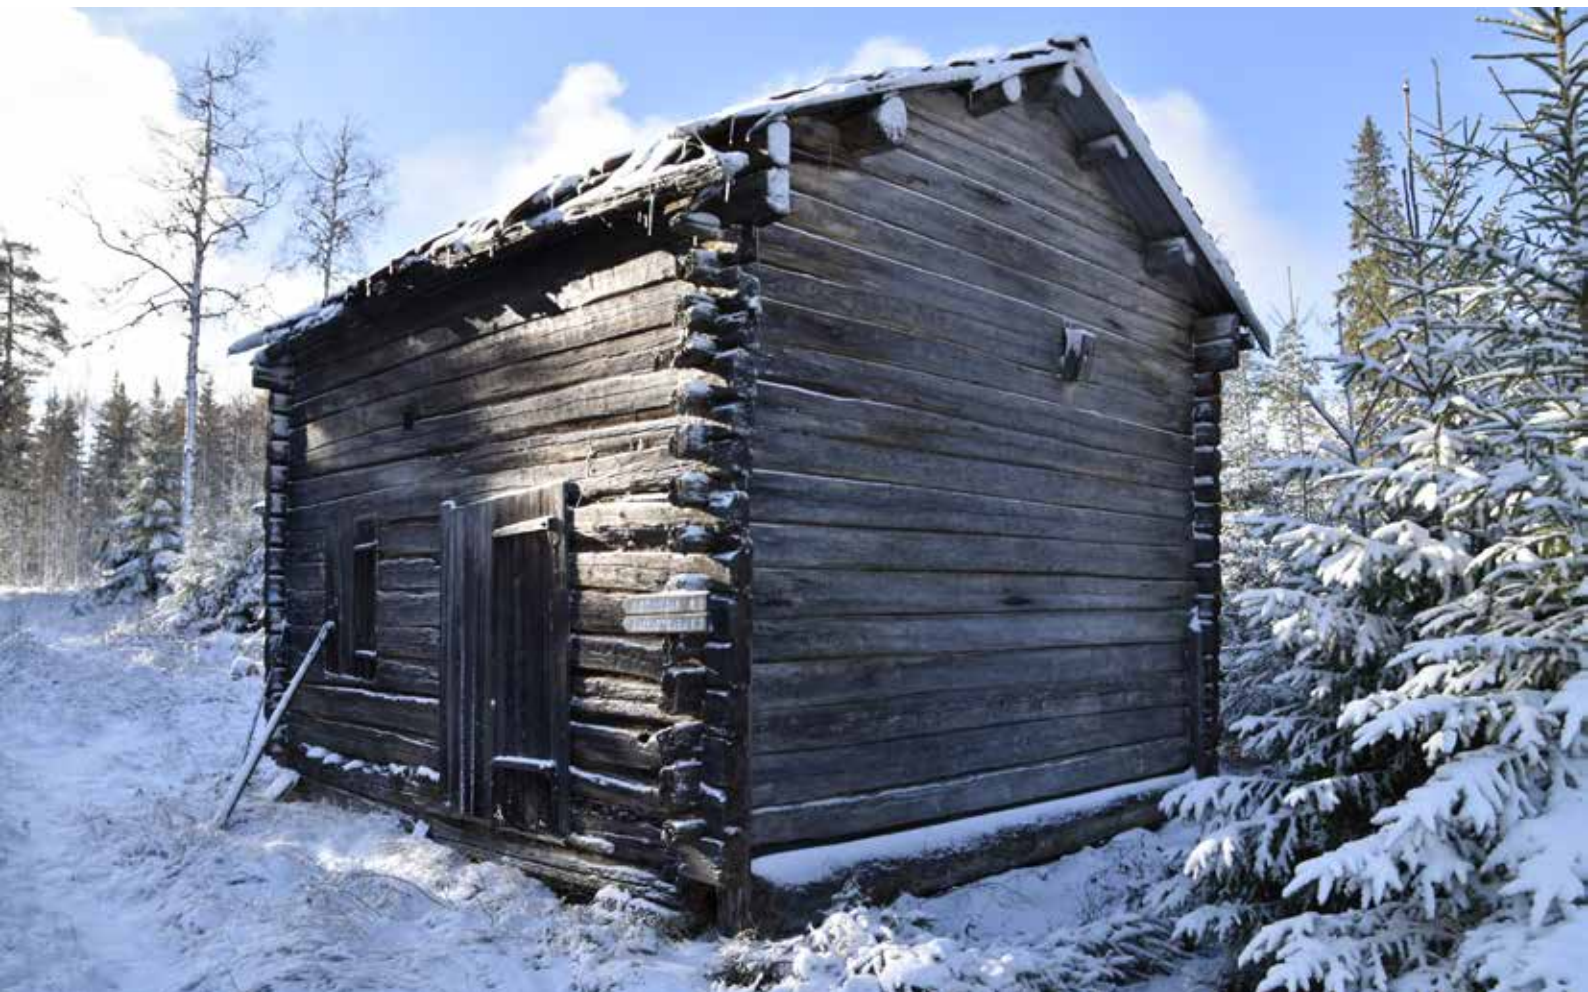
Stall av ett slag som är vanligt på fåbodarna i Djurabygden. Ena sidan har ingång för hästen och den andra har karaktären av en lada med kraftigt markerat golv likt det på en tröskloge. Byggnaden minner till sin form om en enkelloge. Hedby S:62 eller Djura 6:19.
