SÄTERBODARNA

Åsbygge fjärding, Leksands socken

Leksands kulturmiljöprogram

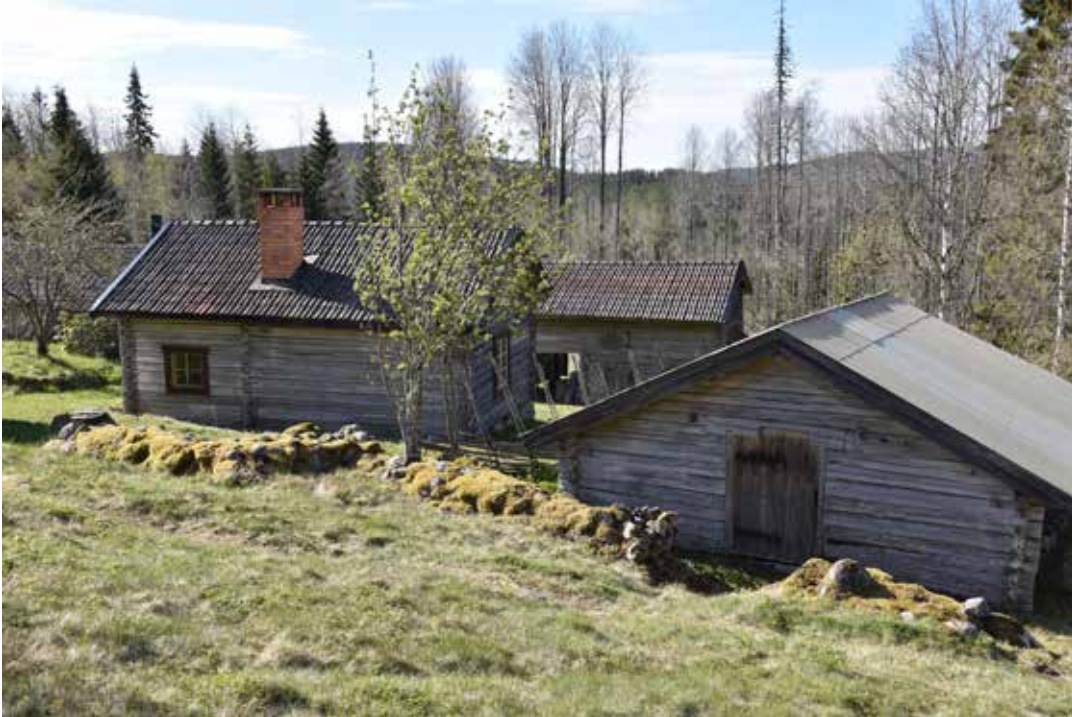
Tätt stående fäbodstugor som bildar kringbyggda gårdstun är vanligt förekommande i Säterbodarna. Hjortnäs 12:19.

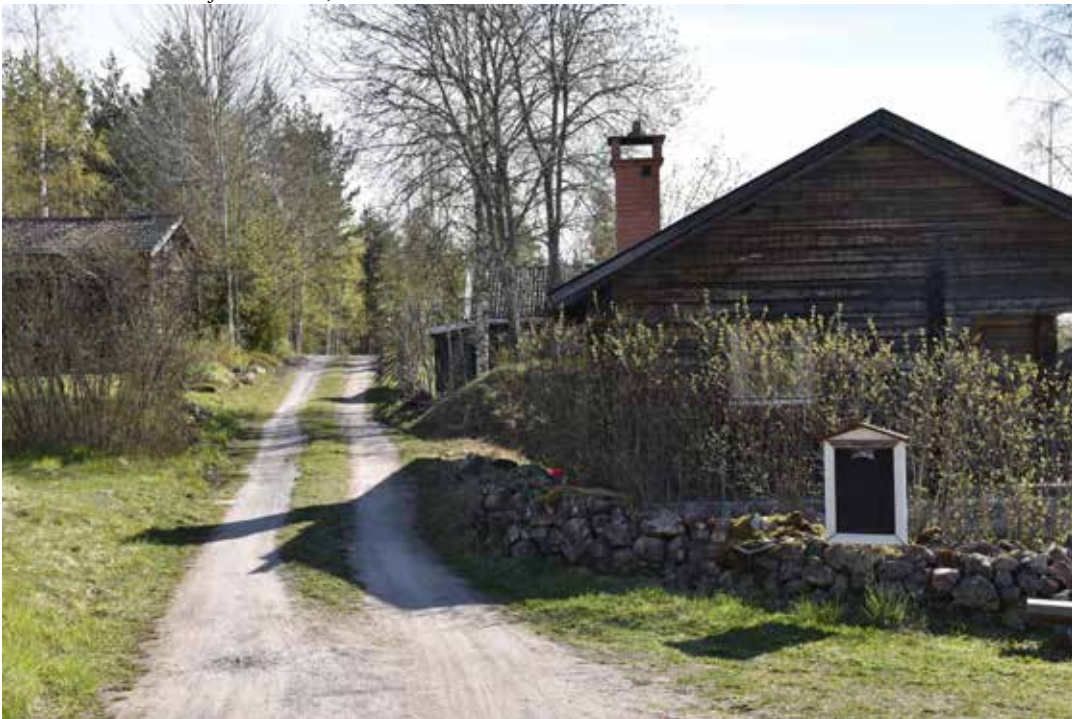
Fäbodgata kantad av småstugor, gårdesgårdar och staplade stenmurar.

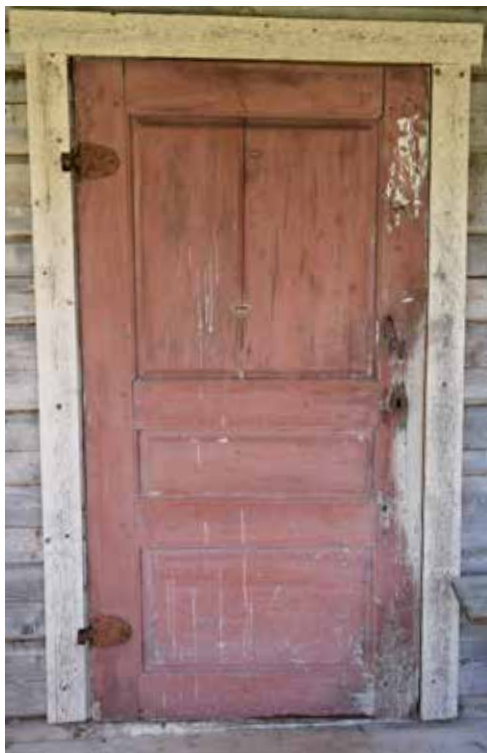
Äldre spegeldörr med smidda beslag. Troligen tidigt 1800- eller sent 1700-tal.

- Beträffande dörrar på bostadshus är enkla bräddörrar vanligast. Enstaka äldre spegeldörrar förekommer. På ekonomibygnaderna är ytterdörrar och portar oftast i trä och ålderdomliga med beslag och gångjärn i enkelt smide.

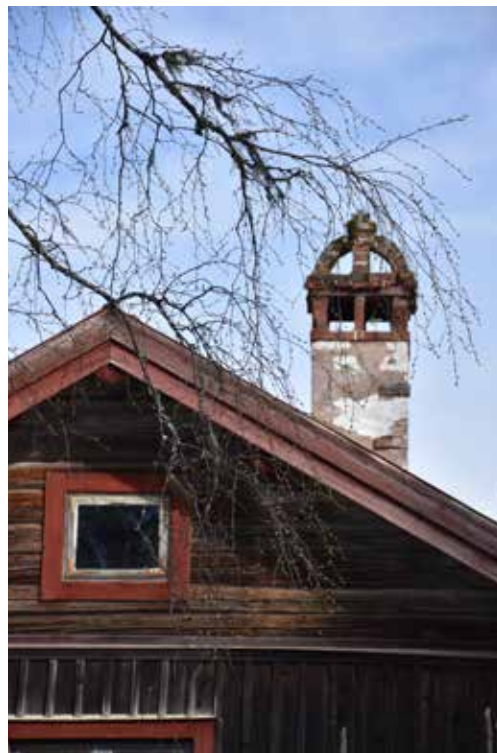
Så kallad kronskorsten. Ovanliga på fäbodrar men desto vanligare på sommarnöjen.

- Skorstenar är i lertegel, där enklare kronskorstenar förekommer.
- Det är vanligt med spröjsade tvåluftsträffönster där varje båge innefattar två eller tre stående eller liggande glasrutor. Äldre fönsterglas och bågar är fortfarande förhållandevis vanliga, även om flera stugor fått nya fönster under 1900-talets senare hälft. Åtminstone ett mindre härbre har försetts med ett nyare rektangulärt panoramafönster utan spröjs eller mittpost.

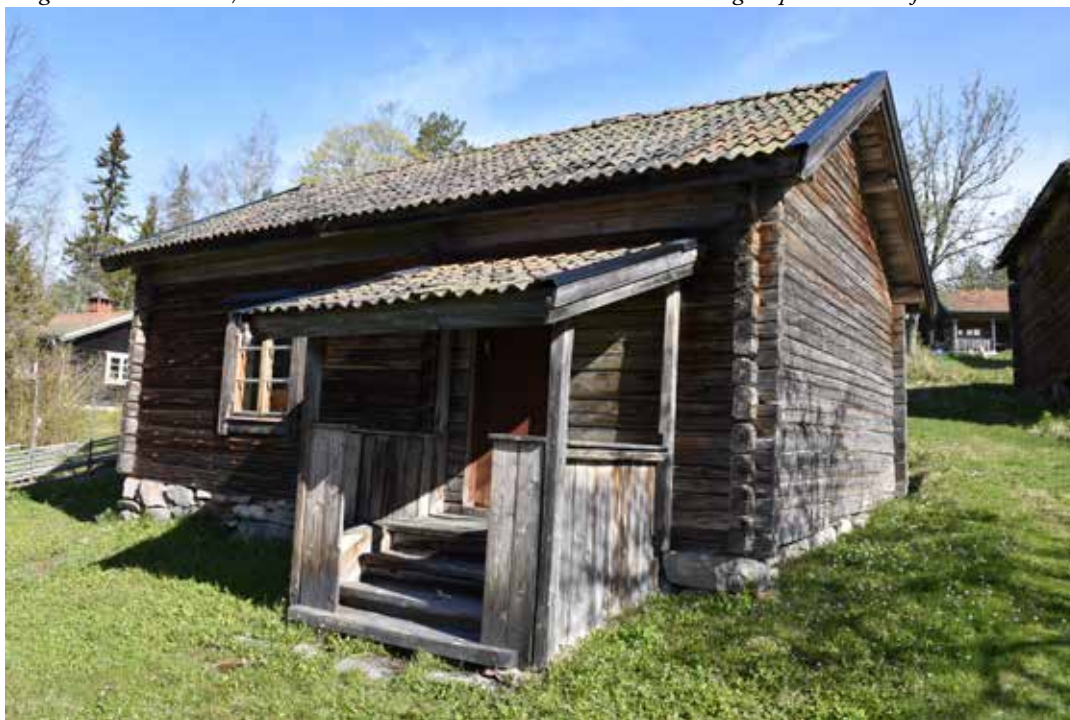
Enkelstuga med välanpassad färestukvist i naturligt grånat virke. Hjortnäs 12:19.

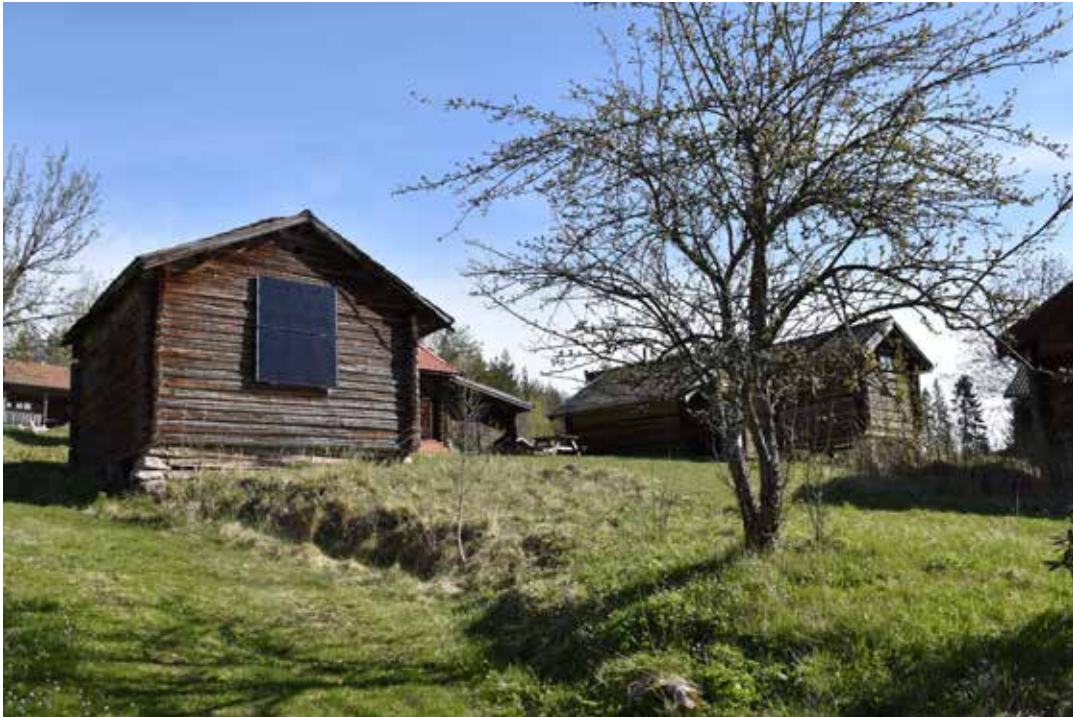
Stora delar av fåbodarna ligger i brant sluttning. Till vänster syns en odiskret solcellspanel monterad på gavel till en äldre loge. Sätra 13:16.

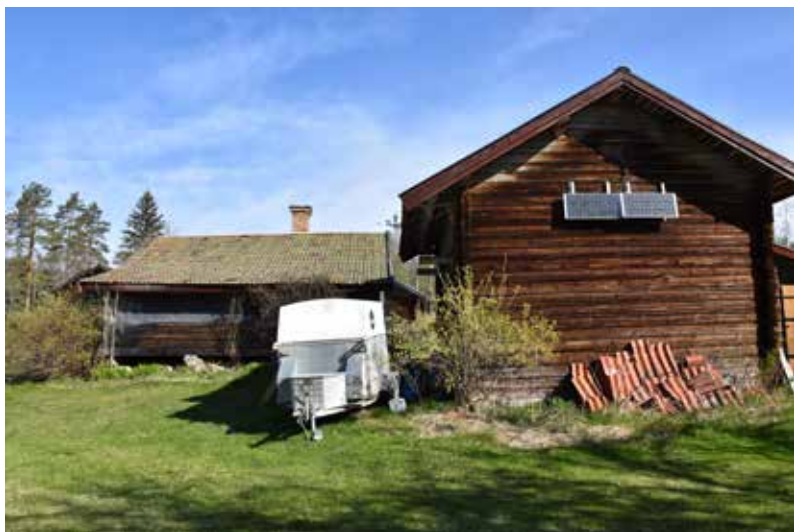
Flera äldre stugor bär spår efter att en gång ha varit rödfärgade så som byggnaden till höger i bild. Sättra 10:7.

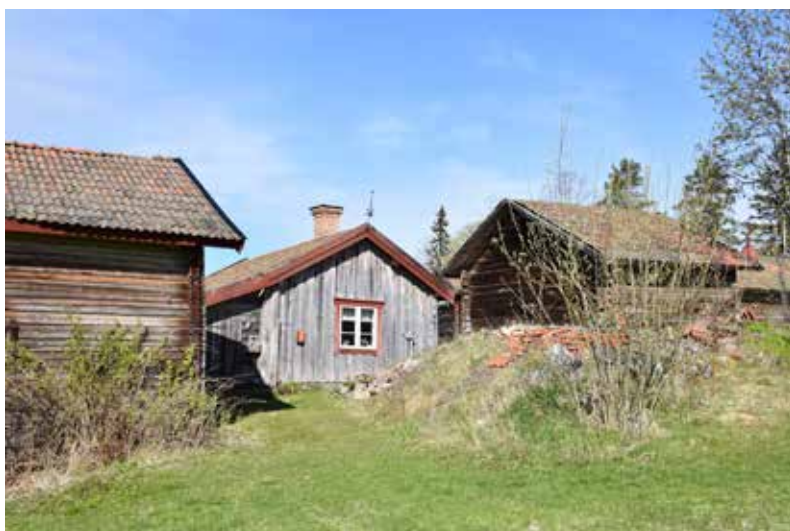
Äldre oförvanskat långsideshärbre i fåbodarnas norra del. Sättra 7:33.

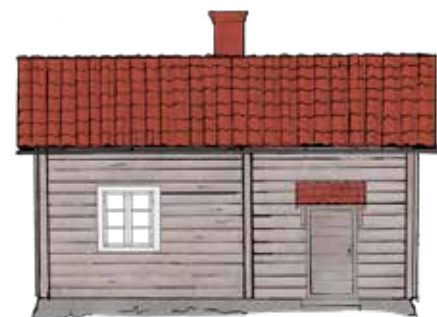
Enkelstuga

Nästan alla hus i de äldre fåbodklungorna är låga – sällan högre än en våning. Många byggnader har dessutom en långsmal form eller bildar ibland tillsammans långsmala längor. De flesta byggnaderna har också sadeltak med trä-, plåt- eller tegeltäckning. Att de flesta husen är omålade i trä är också mycket viktigt för bebyggelsens generella karaktär. Beträffande vita och röda detaljer och fasader har detta knappt förekommit på fåbodställen historiskt och bör även idag undvikas om det inte finns dokumenterade spår av att byggnaderna någon gång varit bemålade.

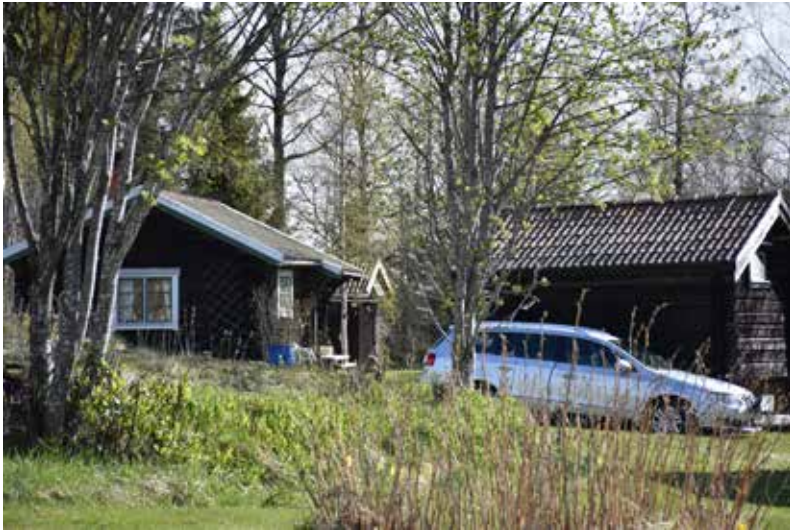
Two examples of holiday cottages that have been built since the latter half of the 1900s. They are usually made of wood and equipped with modern double-glazed windows. Sätra 8:14 and Sätra 5:15.
