SKÄPPSJÖBODARNA

Siljansnäs socken

Leksands kulturmiljöprogram

Långfäbodan för Almo och Alvik

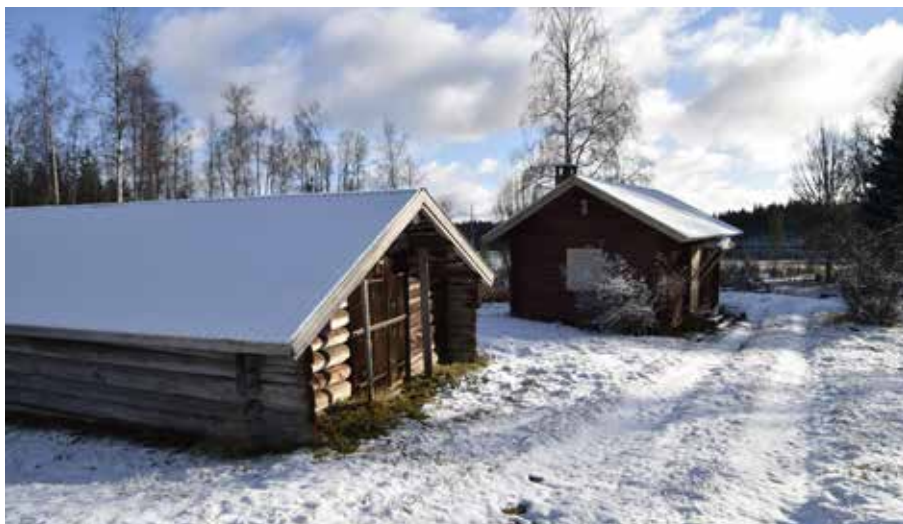
*Ålderdomligt timrat fåjs av
ansenlig storlek på fastigheten
Alvik 62:8. Intill finns en
äldre fåbodstuga.*

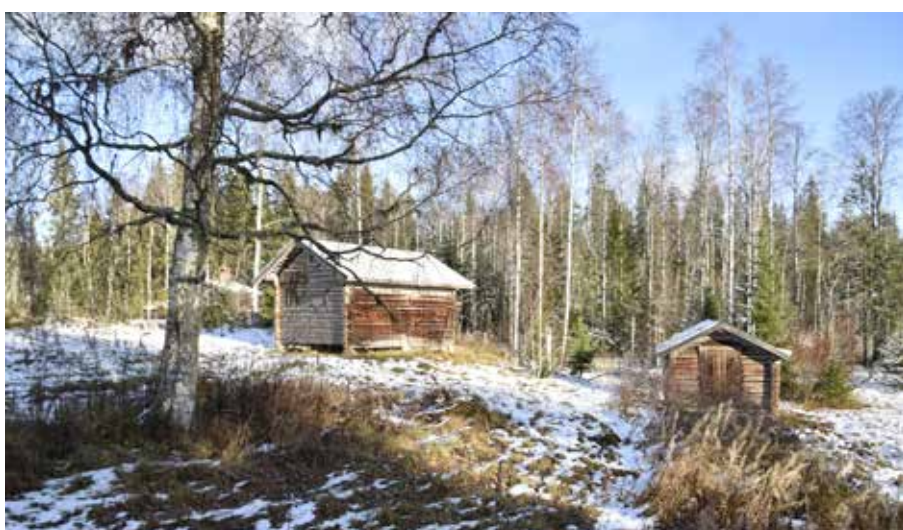
*Två bodar eller lador
belägna på den södra delen
av fåbodstället. Liknande
timmerhus nyttjades på oli-
ka sätt i arbetet med djuren,
exempelvis till förvaring av
foder. Alvik 62:8 och Alvik
89:1.*

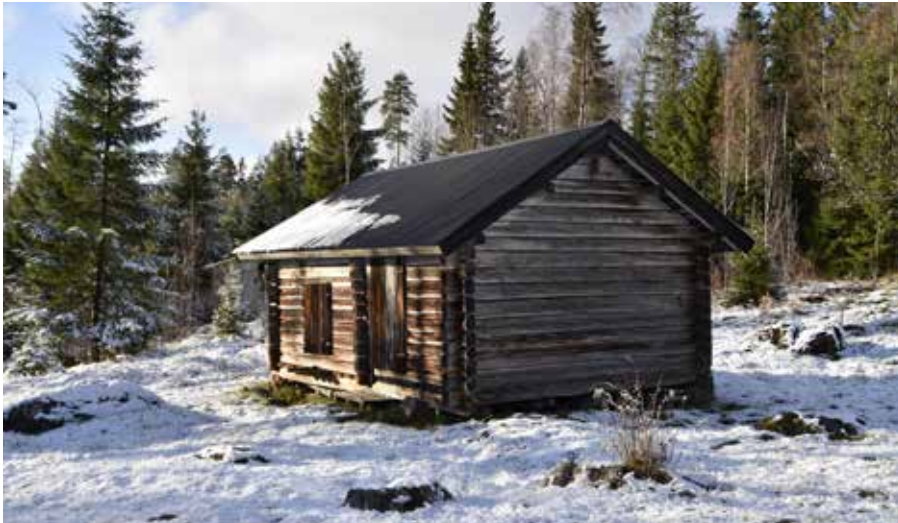
Dubbelbod i timmer på den södra delen av fåbodstället. Almo 80:1.

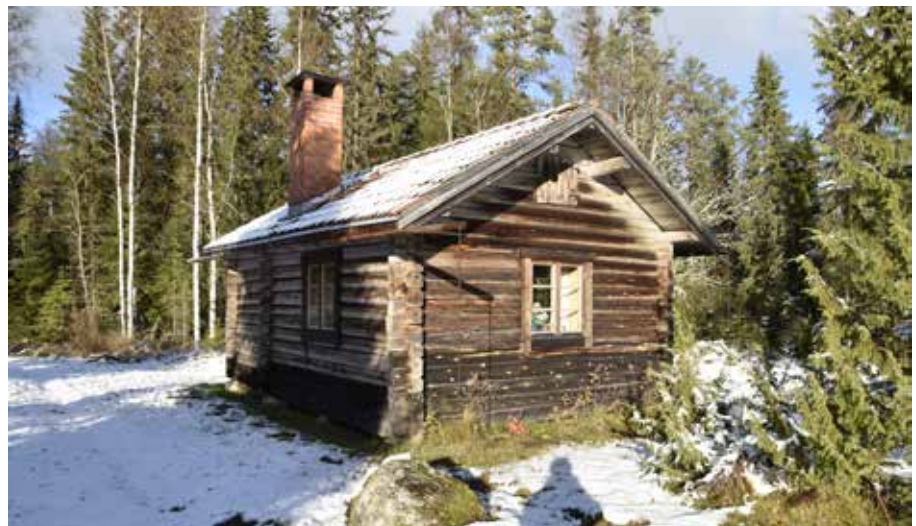
Förhållandevis välbehållen fåbodstuga på fastigheten Almo 114:1.

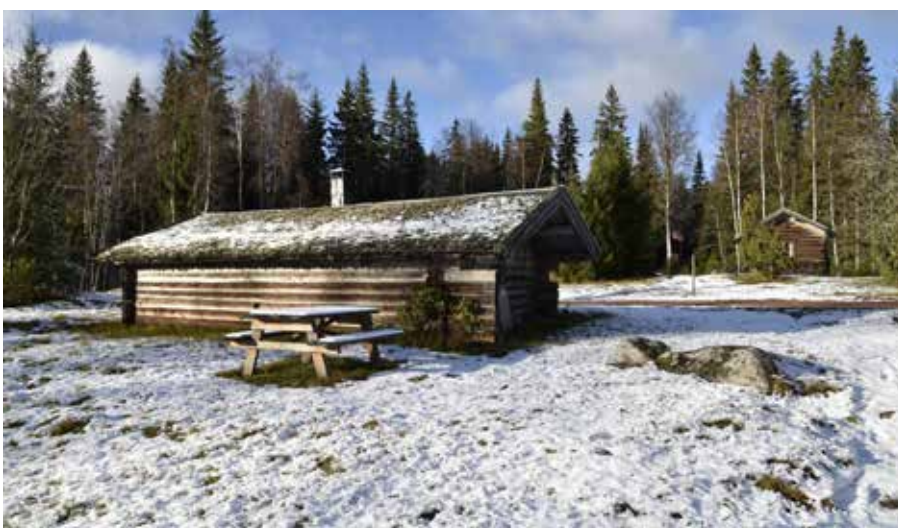
Ovanligt stort timrat fåjs på fastigheten Björken S:20. Byggnaden är idag omgjord till raststuga och har fortfarande stickspånstak, vilket är anmärkningsvärt.

- Skäppsjöbodarna är ett långfåbodställe där djurhållning dominerat verksamheten. Således är byggnadsbeståndet upplagt för just djurhållning. Särskilt tydligt är detta beträffande de fyra ålderdomliga och ovanligt stora fåjs som finns bevarade på fåbodstället. De avlånga, låga timmerhusen är av ett slag som i princip endast förekommer på fåbodställen idag och det är utmärkande att de fortfarande finns bevarade – dessutom i tre av fyra fall med spåntak. Ett av fåjsen är omgjort till raststuga – Skäppsjökojan.

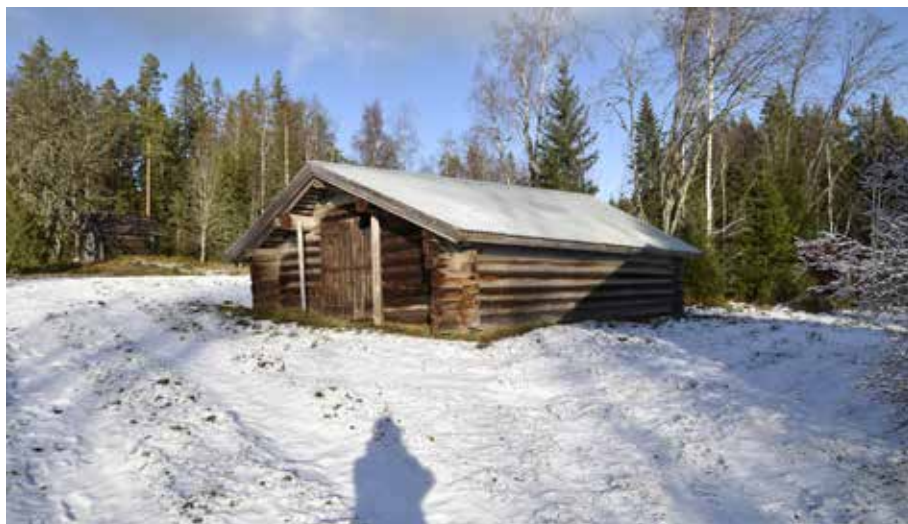
Timrat fäjs på fastigheten Alvik 62:8. Liknande fäjs finns idag nästan enbart bevarade på fäbodarna.

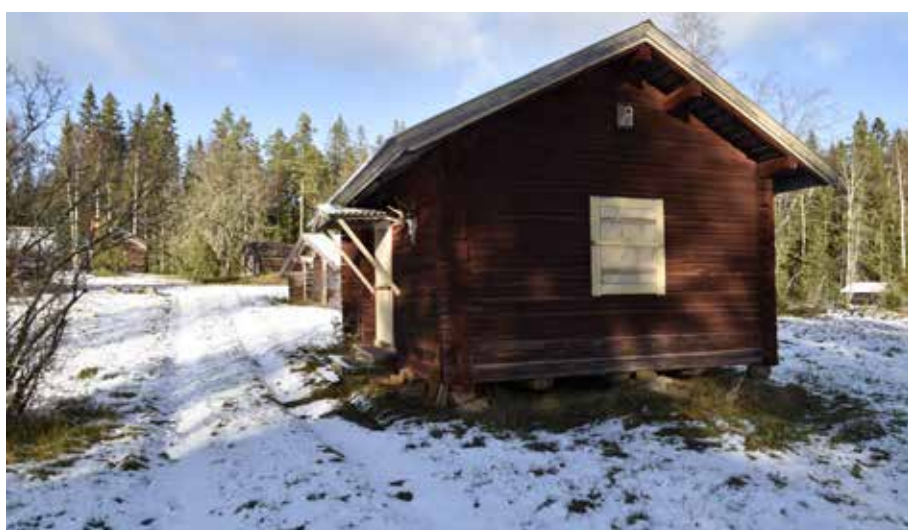
Några enstaka byggnader har i senare tid rödfärgats. Fäbodstuga på fastigheten Alvik 62:8.

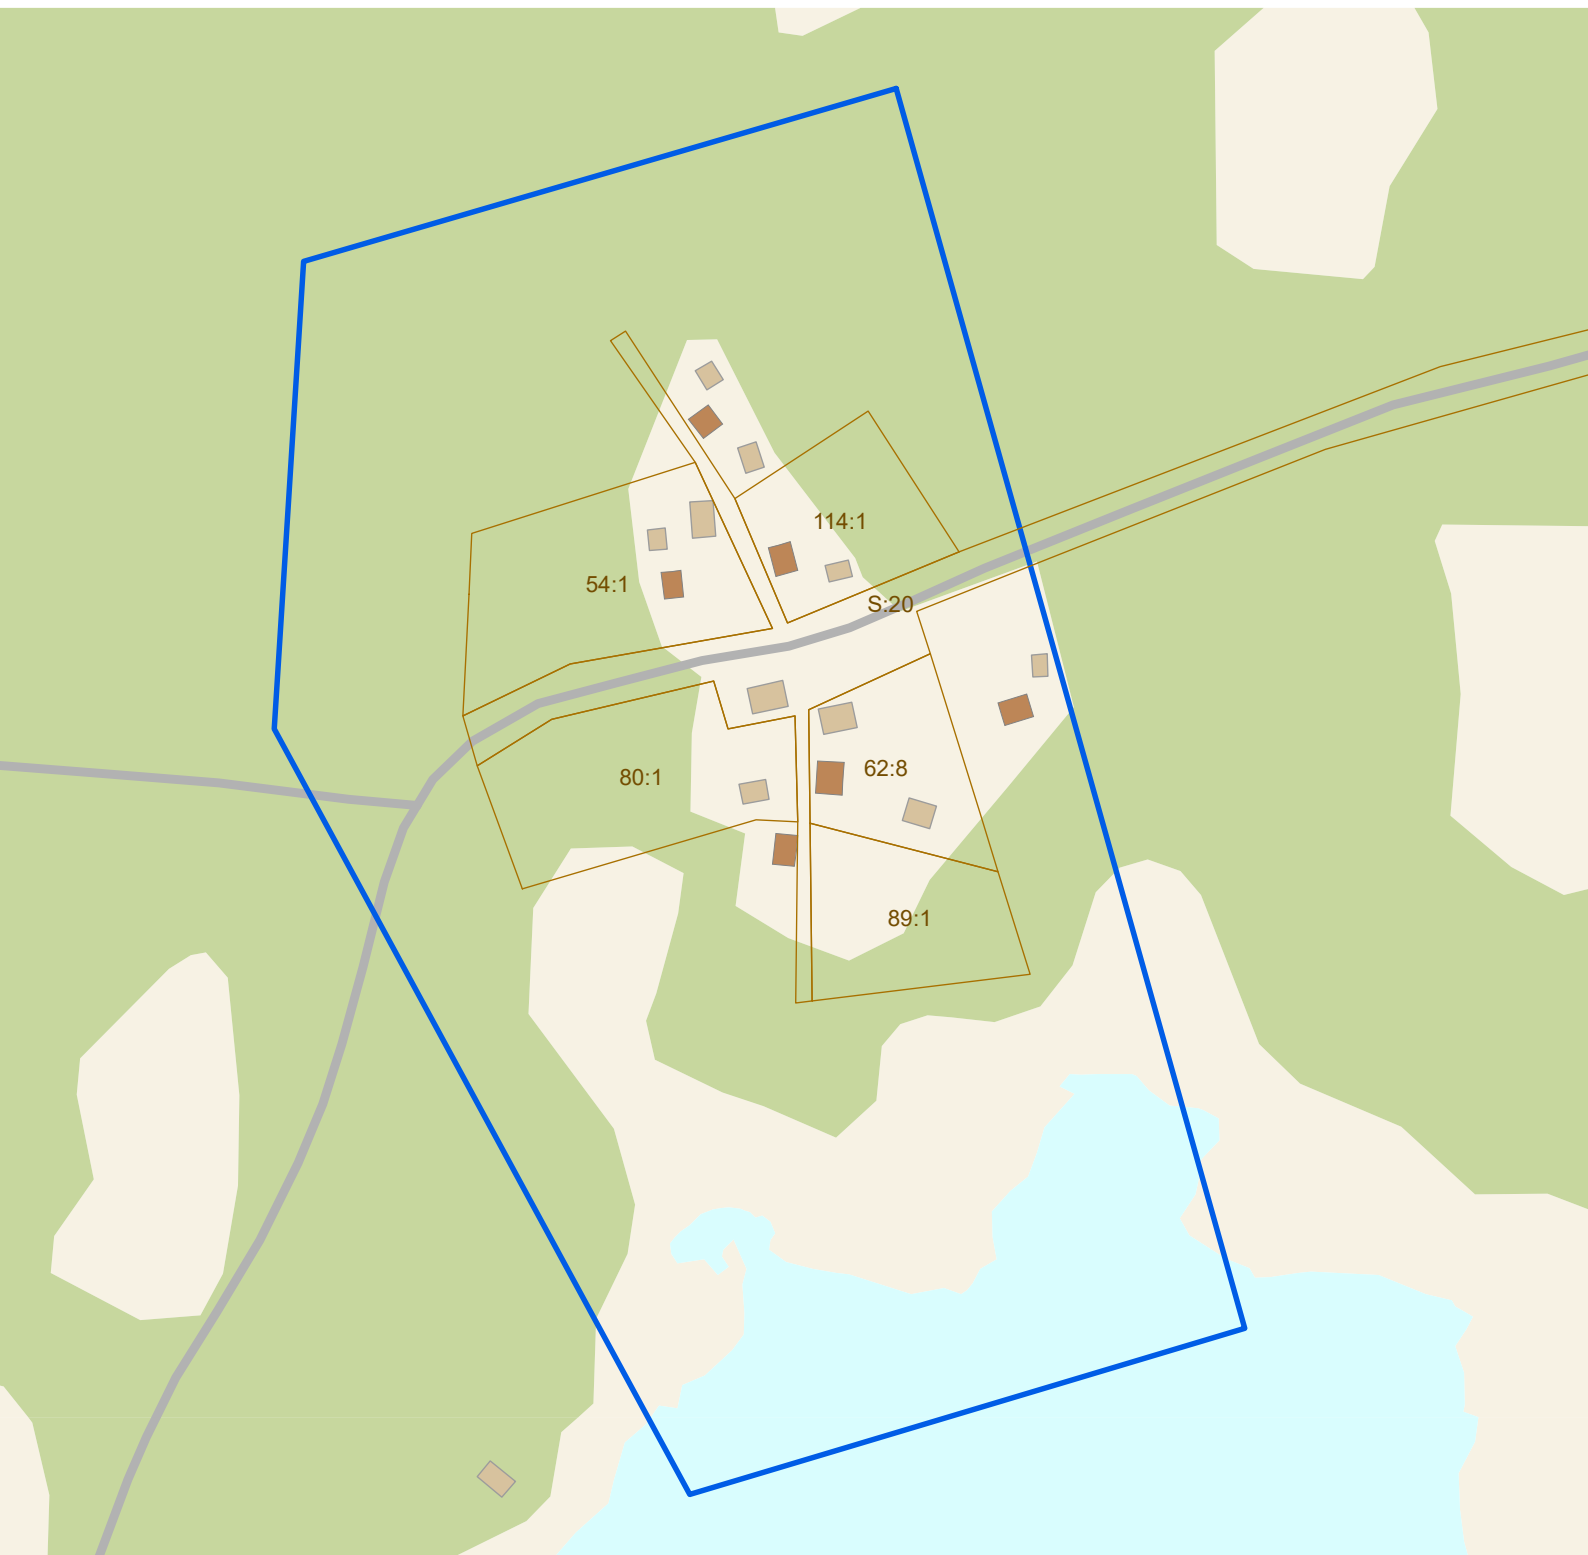
Värdekartan redovisar en klassificering av miljöer och bebyggelse enligt följande: *Blå områden* markerar gårdar, byggnader, odlings- eller betesmark och bebyggelseområden som bedöms ha särskilt kulturvärde samt större landskapsavsnitt med mycket höga kulturvärden.

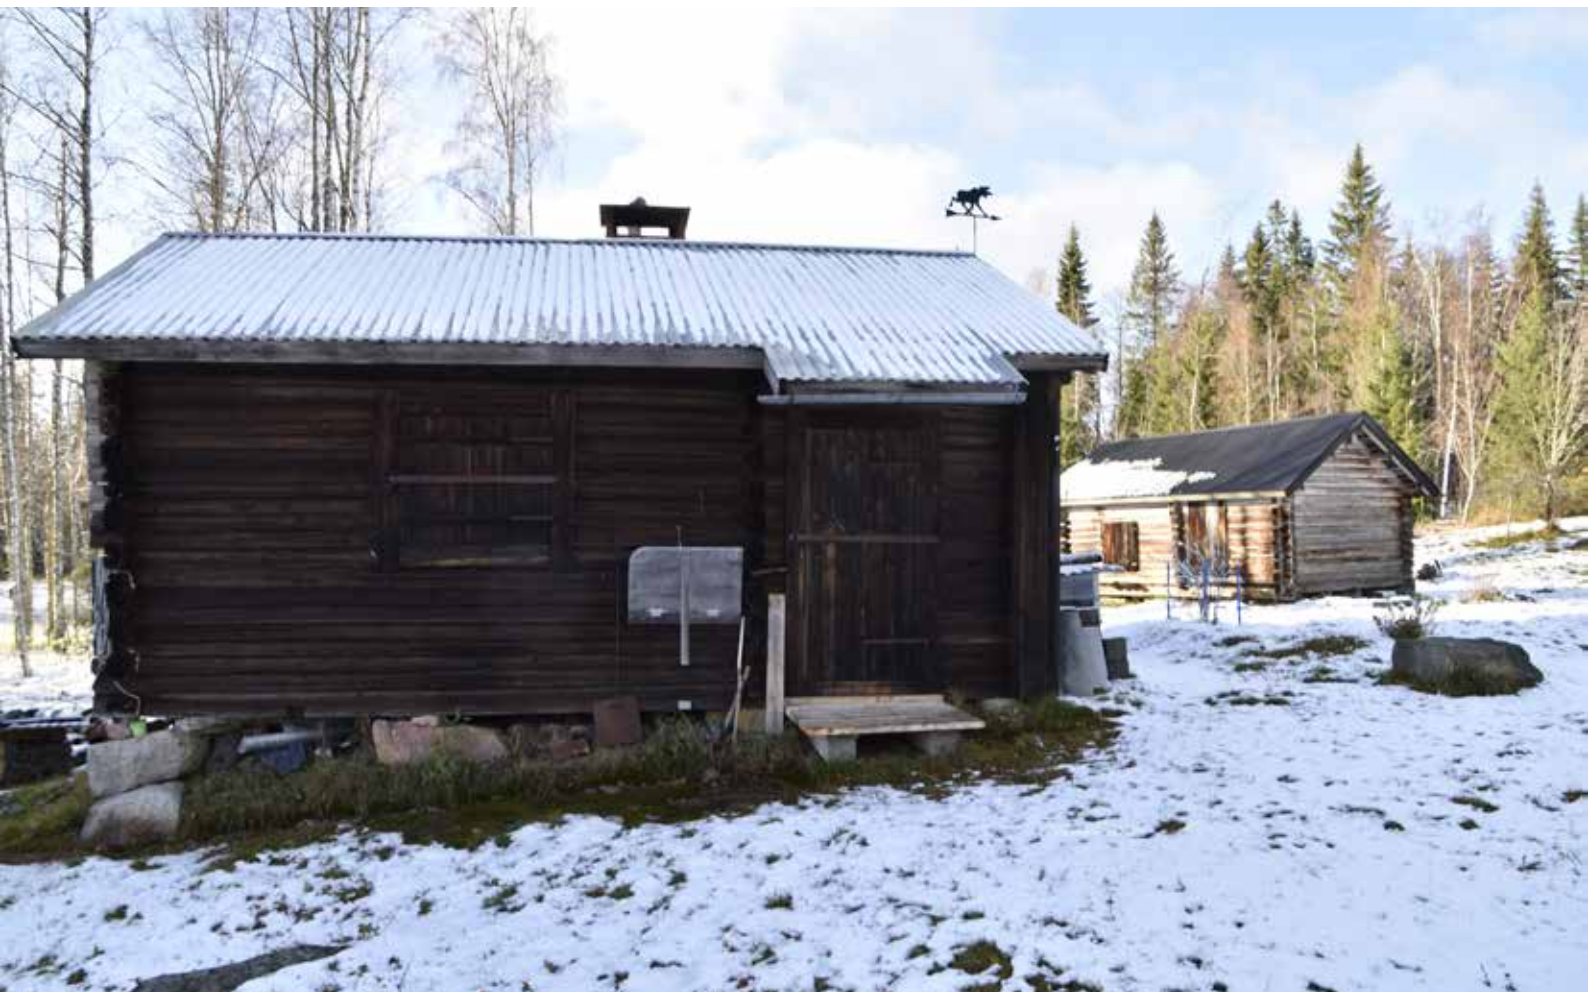
I förgrunden syns en välbevarad fåbodstuga på fastigheten Alvik 45:2 och i bakgrunden en dubbelbod på fastigheten Almo 80:1. Timmerhusen är en omistlig källa till kunskap om timmerhuskulturen i Siljansnäs och bedöms därför ha särskilt kulturvärde.
