## **STORMO**

Åsbygge fjärding, Leksands socken

Leksands kulturmiljöprogram

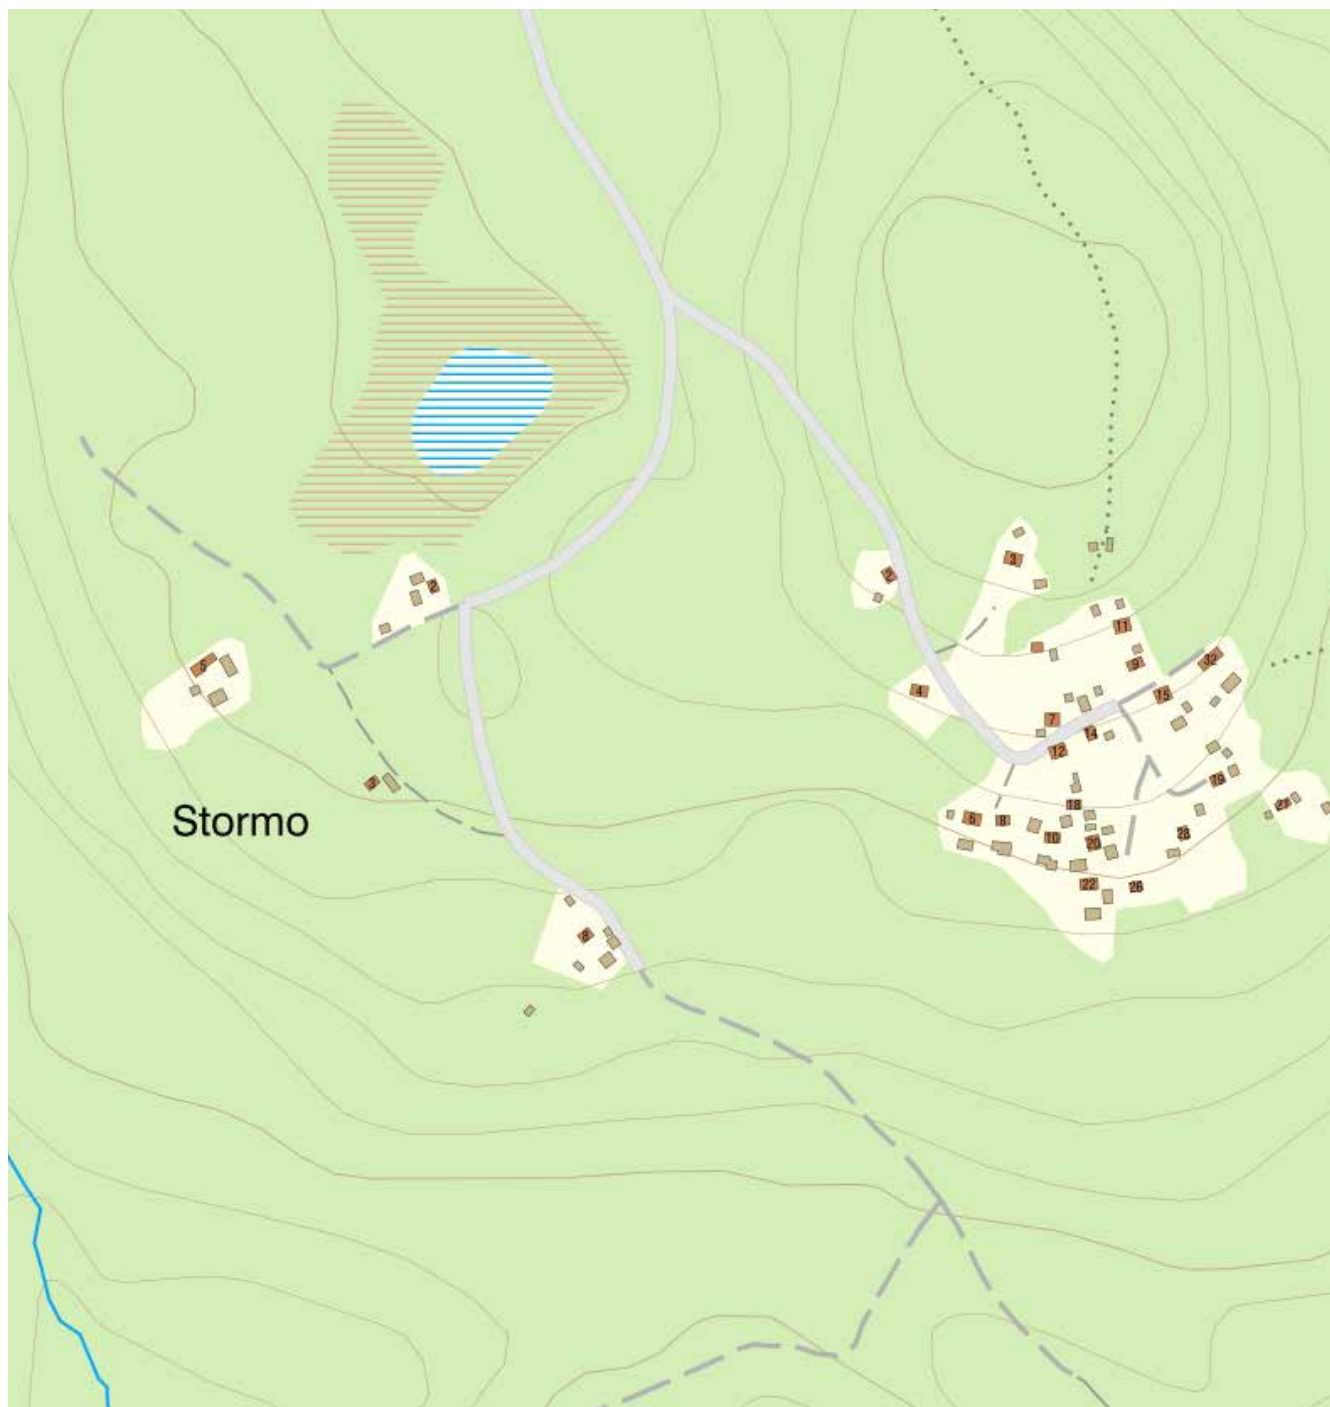
*Stormos glesa fäbod består av fyra små gårdskluster strax väster om det betydligt större fäbodstället Säterbodarna, som syns till höger på kartan.*

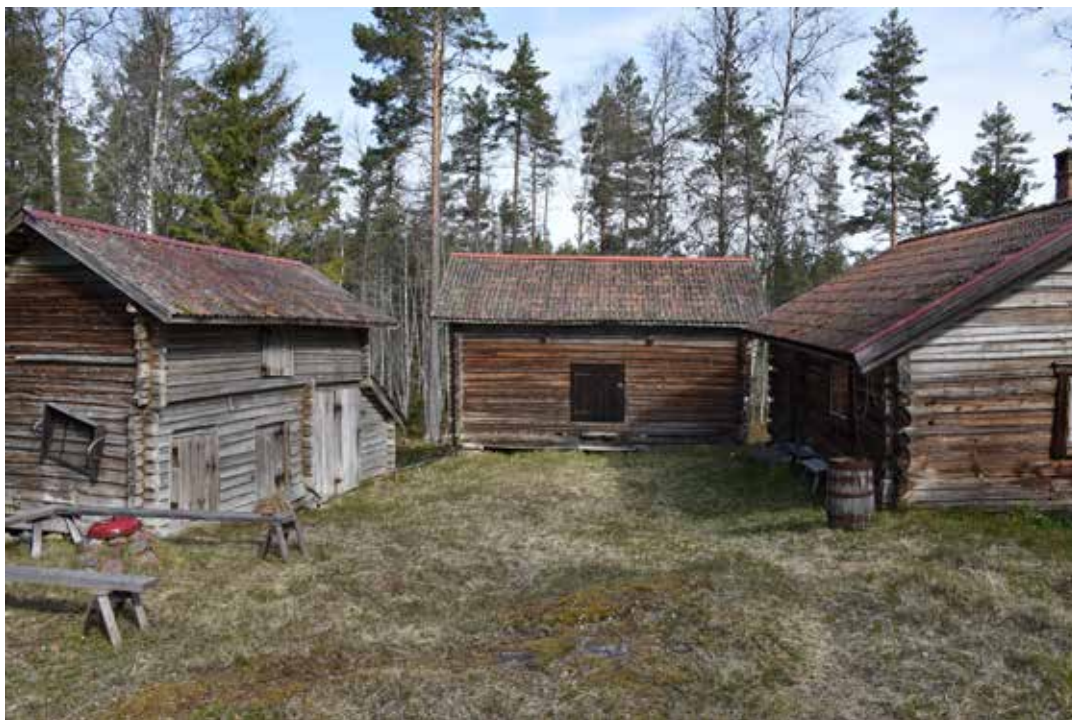
*Ålderdomlig och orörd fäbodgård med tydlig kringbyggd karaktär. Björkberg 4:10.*

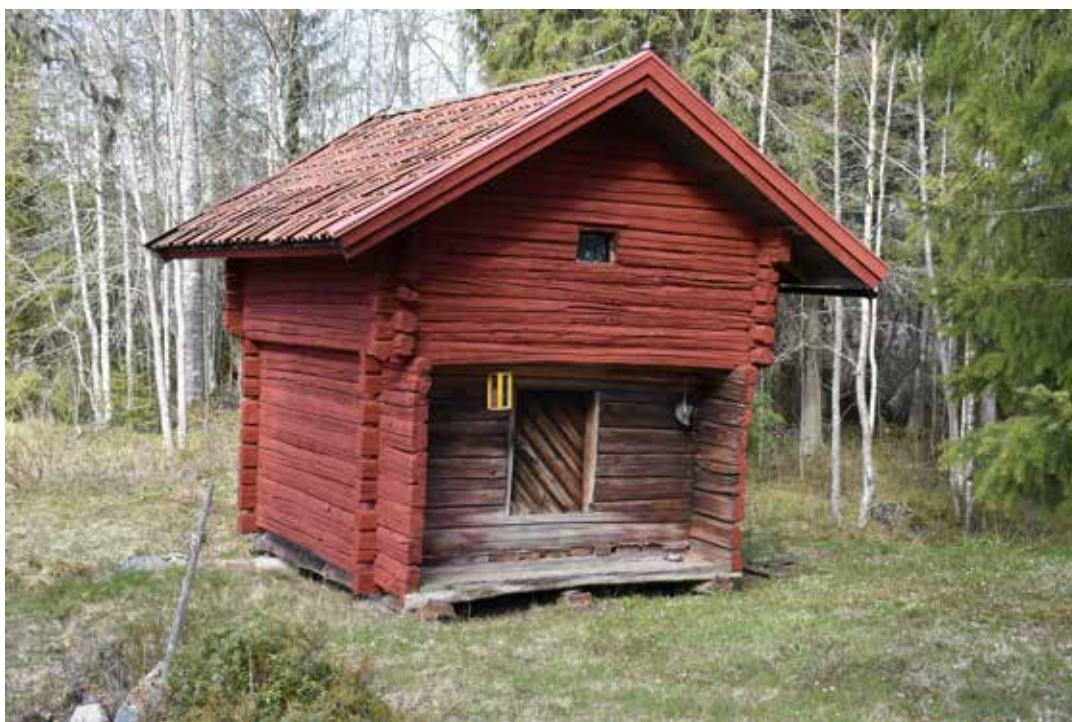
*Gammalt härbre som förlorat sitt stolpunderrede. En av få rödfärgade byggnader på Stormos fäbodar. Björkberg 4:10.*

- Samtliga äldre byggnader är ofärgade med naturligt grånade timmerväggar. Det enda undantaget är ett rödfärgat härbre som står intill den nordöstra gården.

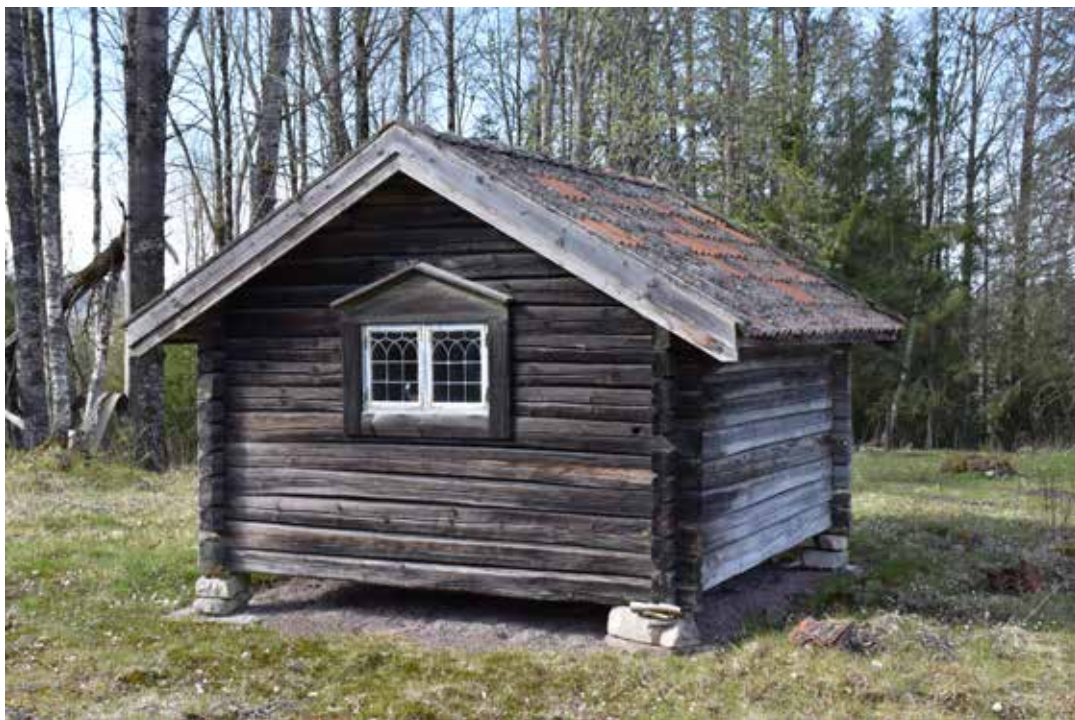
*Liten friggebod, troligen tillkommen under 1900-talets senare hälft. Lägg märke till de blyspröjsade fönstren.*

- Skorstenar är i lertegel, där enklare kronskorstenar förekommer.
- Det är vanligt med spröjsade tvåluftsträffönster där varje båge innefattar två eller tre stående eller liggande glasrutor. Enstaka stugor har under 1900-talet försetts med små blyspröjsade fönster.

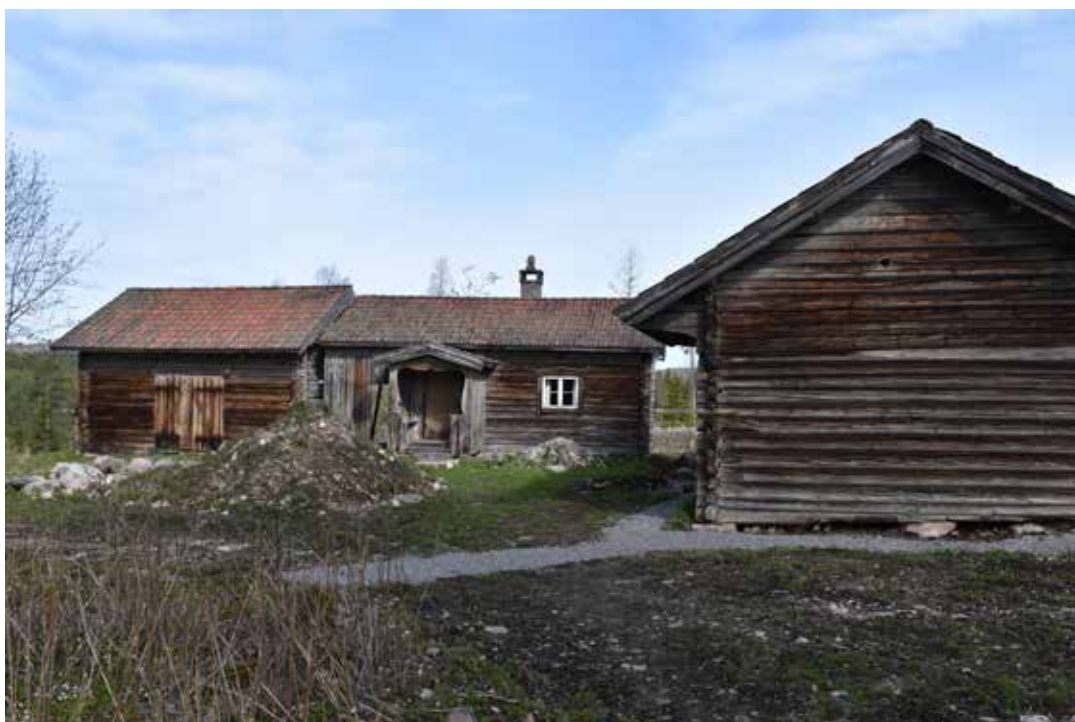
*En större kringbyggd gård med enkelstuga, loge, portlider och en mindre bagarstuga. Västberg 3:19.*

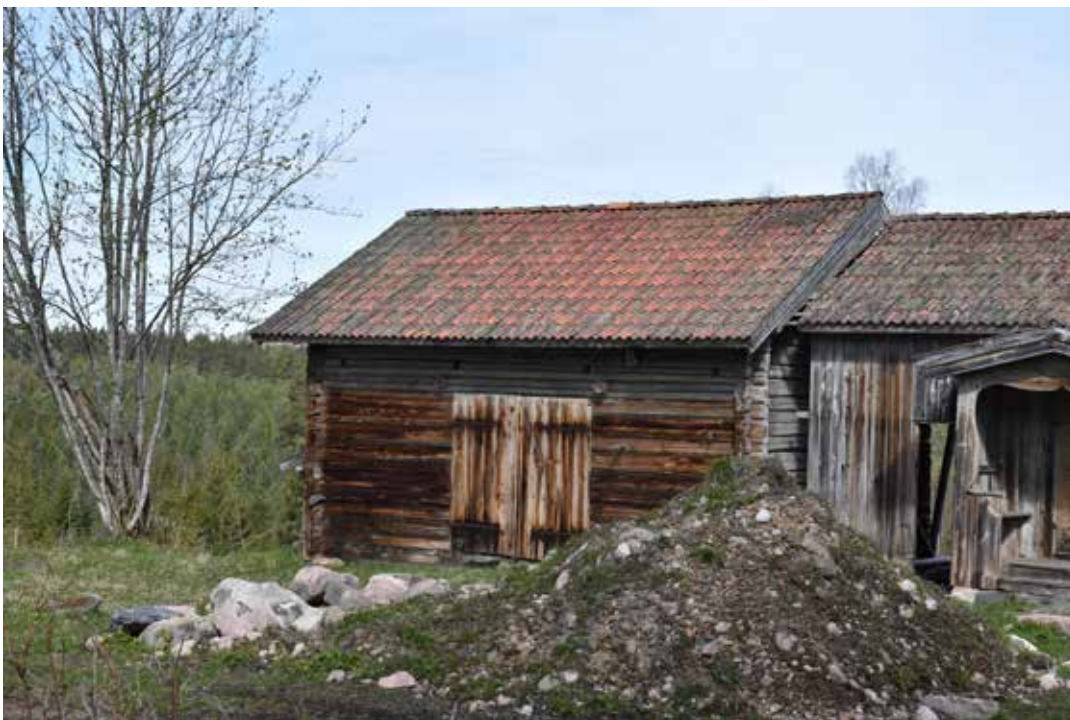
*Loge med stora brädportar. Troligen sent 1800-tal. Nästan alla takfall på fäbodarna är täckta med lertegel, som fått patina.*

- Taken på de äldre fåbodstugorna är nästan uteslutande täckta av tvåkupigt lertegel, men enstaka tunnplåtstak förekommer. Vissa stugor och ekonomibygnader har skärmtak över ytterdörrarna, medan bostadshuset på den kringbyggda gården i nordväst har en farstukvist med slutna sidor, enkelt figursågade hörnstolpar samt tegelklätt sadeltak.

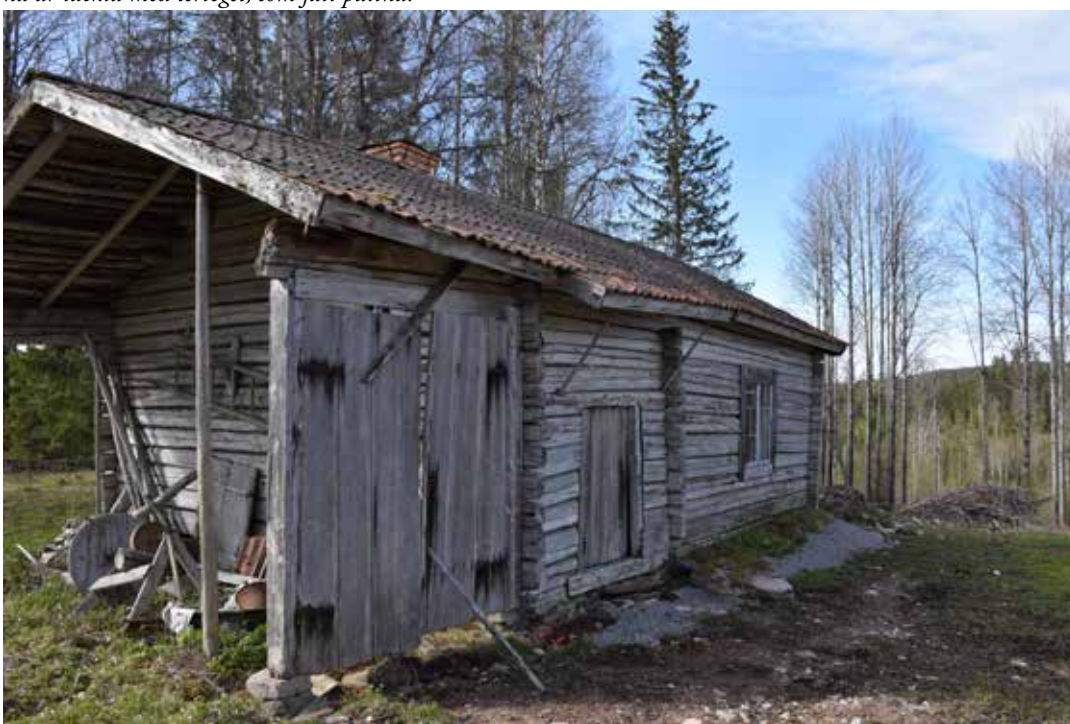
*Naturligt grånad bagarstuga med ålderdomlig och orörd patina. Lägg märke till de löst stående portarna i förgrunden. Troligen har det varit ett portlider med ytterligare en numera bortflyttad byggnad mot portarna.*

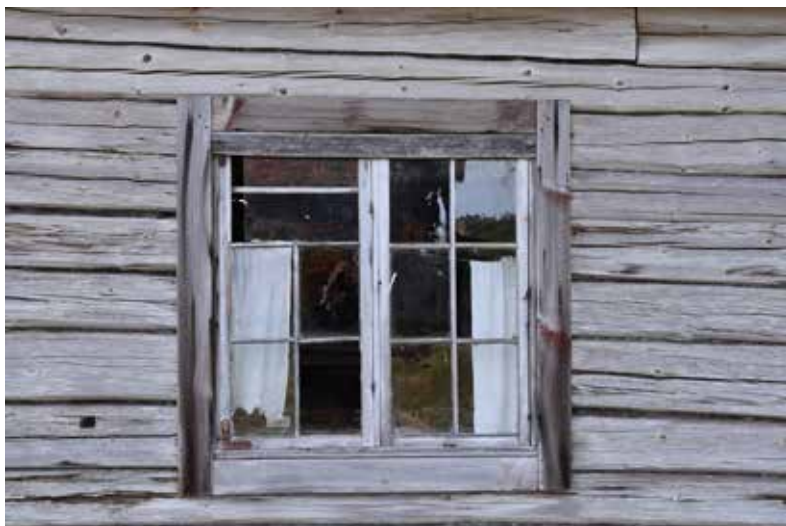
Överlag är stugorna i Stormo enkla. Här ett ofärgat fönster med diskreta foder och spröjs.

- Äldre fönster- och dörrömfattningar är enkla med fyra brädor där sidobrädorna omsluter topp- och bottenbrädorna.
- Beträffande dörrar på bostadshus är enkla bräddörrar vanligast. På ekonomibygnaderna är ytterdörrar och portar oftast i trä och ålderdomliga med beslag och gångjärn i enkelt smide.

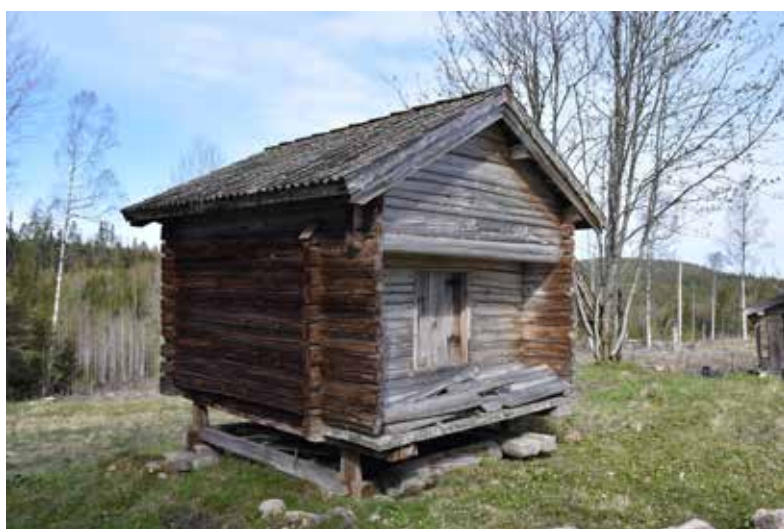
Alla Stormos gårdar har ett flertal ekonomibygnader, vanligen i form av lider, logar och härbren. Ovan syns ett gavelhärbre med stolpunderrede. Västberg 3:19.

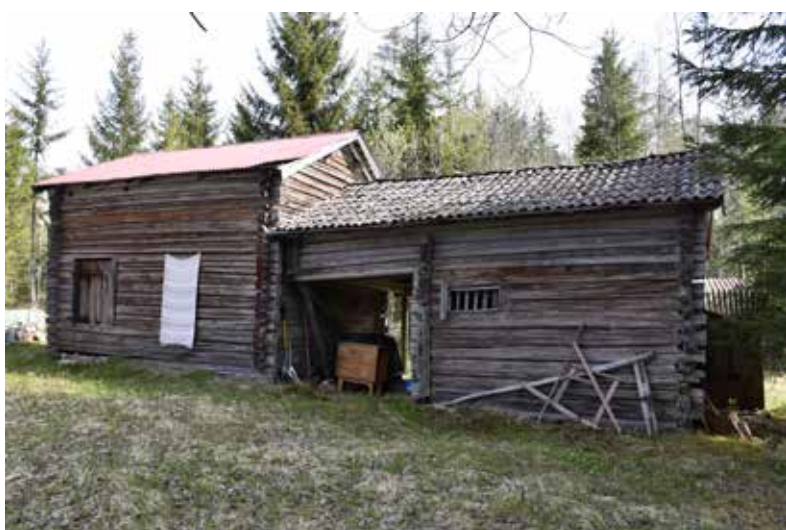
Tröskloge och portlider, båda med naturligt grånade väggar. Logen har senare fått ett tak i korrugerad röd plåt. Västberg 3:15.

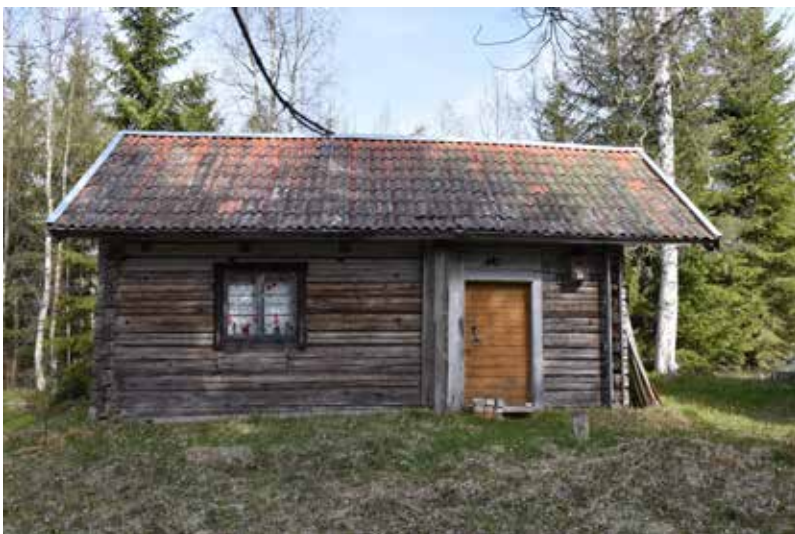
*Liten enkelstuga där foder och vindskivor lämnats ofärgade, tillika fasaden. Bräddörren har givits en kulör liknande ljus guldockra. Västberg 3:15.*

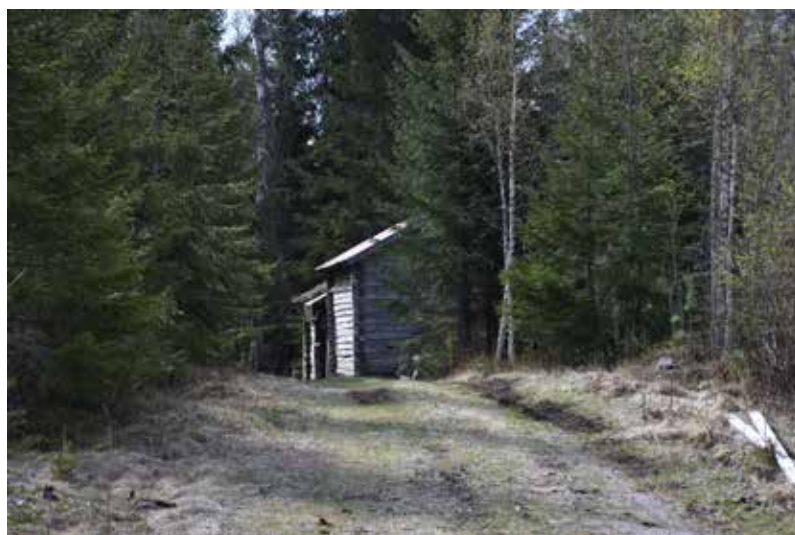
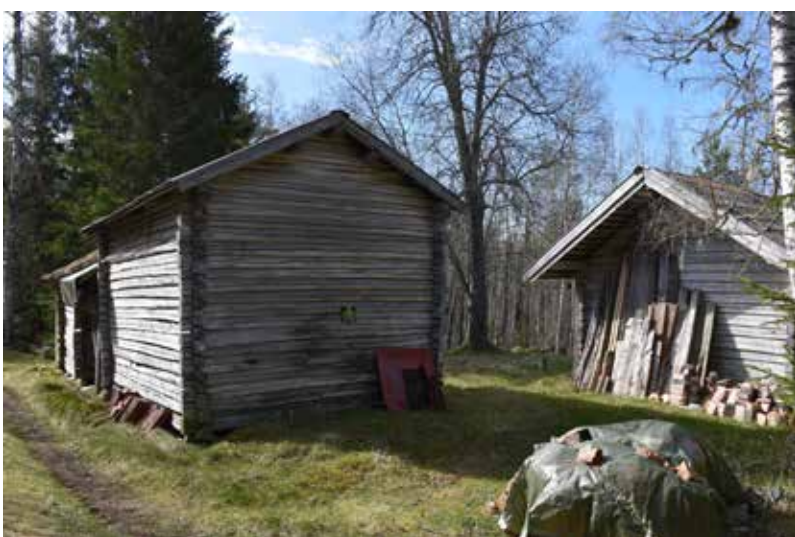
*Liten vinkelställd gård som troligen tidigare varit kringbyggd. Fäbodvägen är bitvis igenväxt men är fortfarande framkomlig med bil. Lägg märke till det stora lövträdet på gårdstunet. Västberg 3:15.*

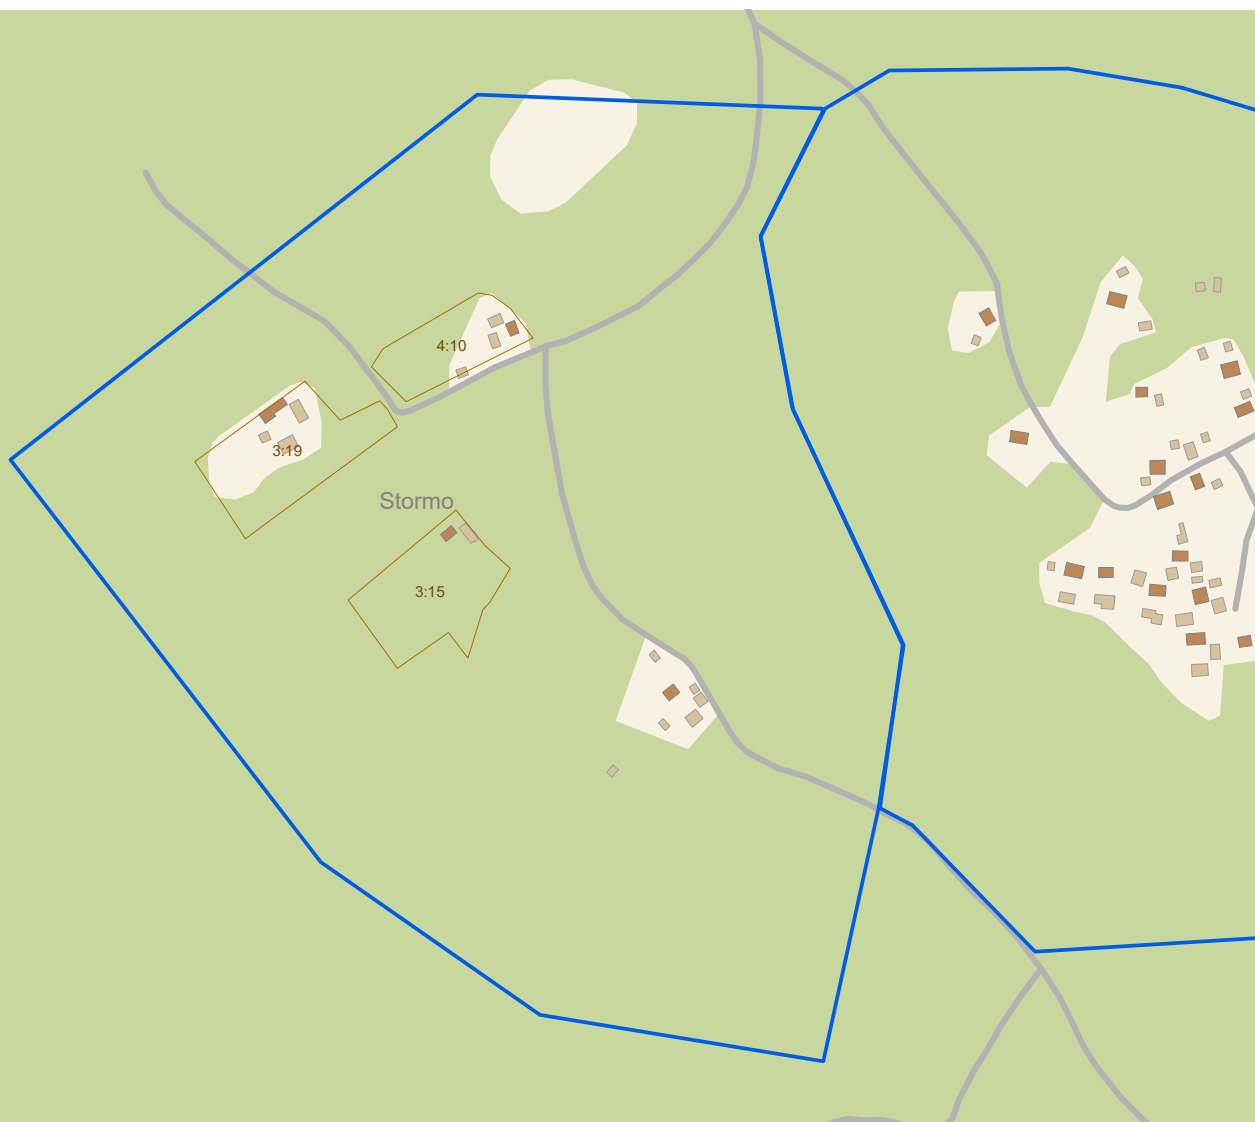
Värdekartan redovisar en klassificering av miljöer och bebyggelse enligt följande: *Blå områden* markerar gårdar, byggnader, odlings- eller betesmark och bebyggelseområden som bedöms ha särskilt kulturvärde samt större landskapsavsnitt med mycket höga kulturvärden.
