VÄSTANVIK

Härads fjärding, Leksands socken

Leksands kulturmiljöprogram

Antagen av samhällsbyggnadsutskottet 2021-05-27

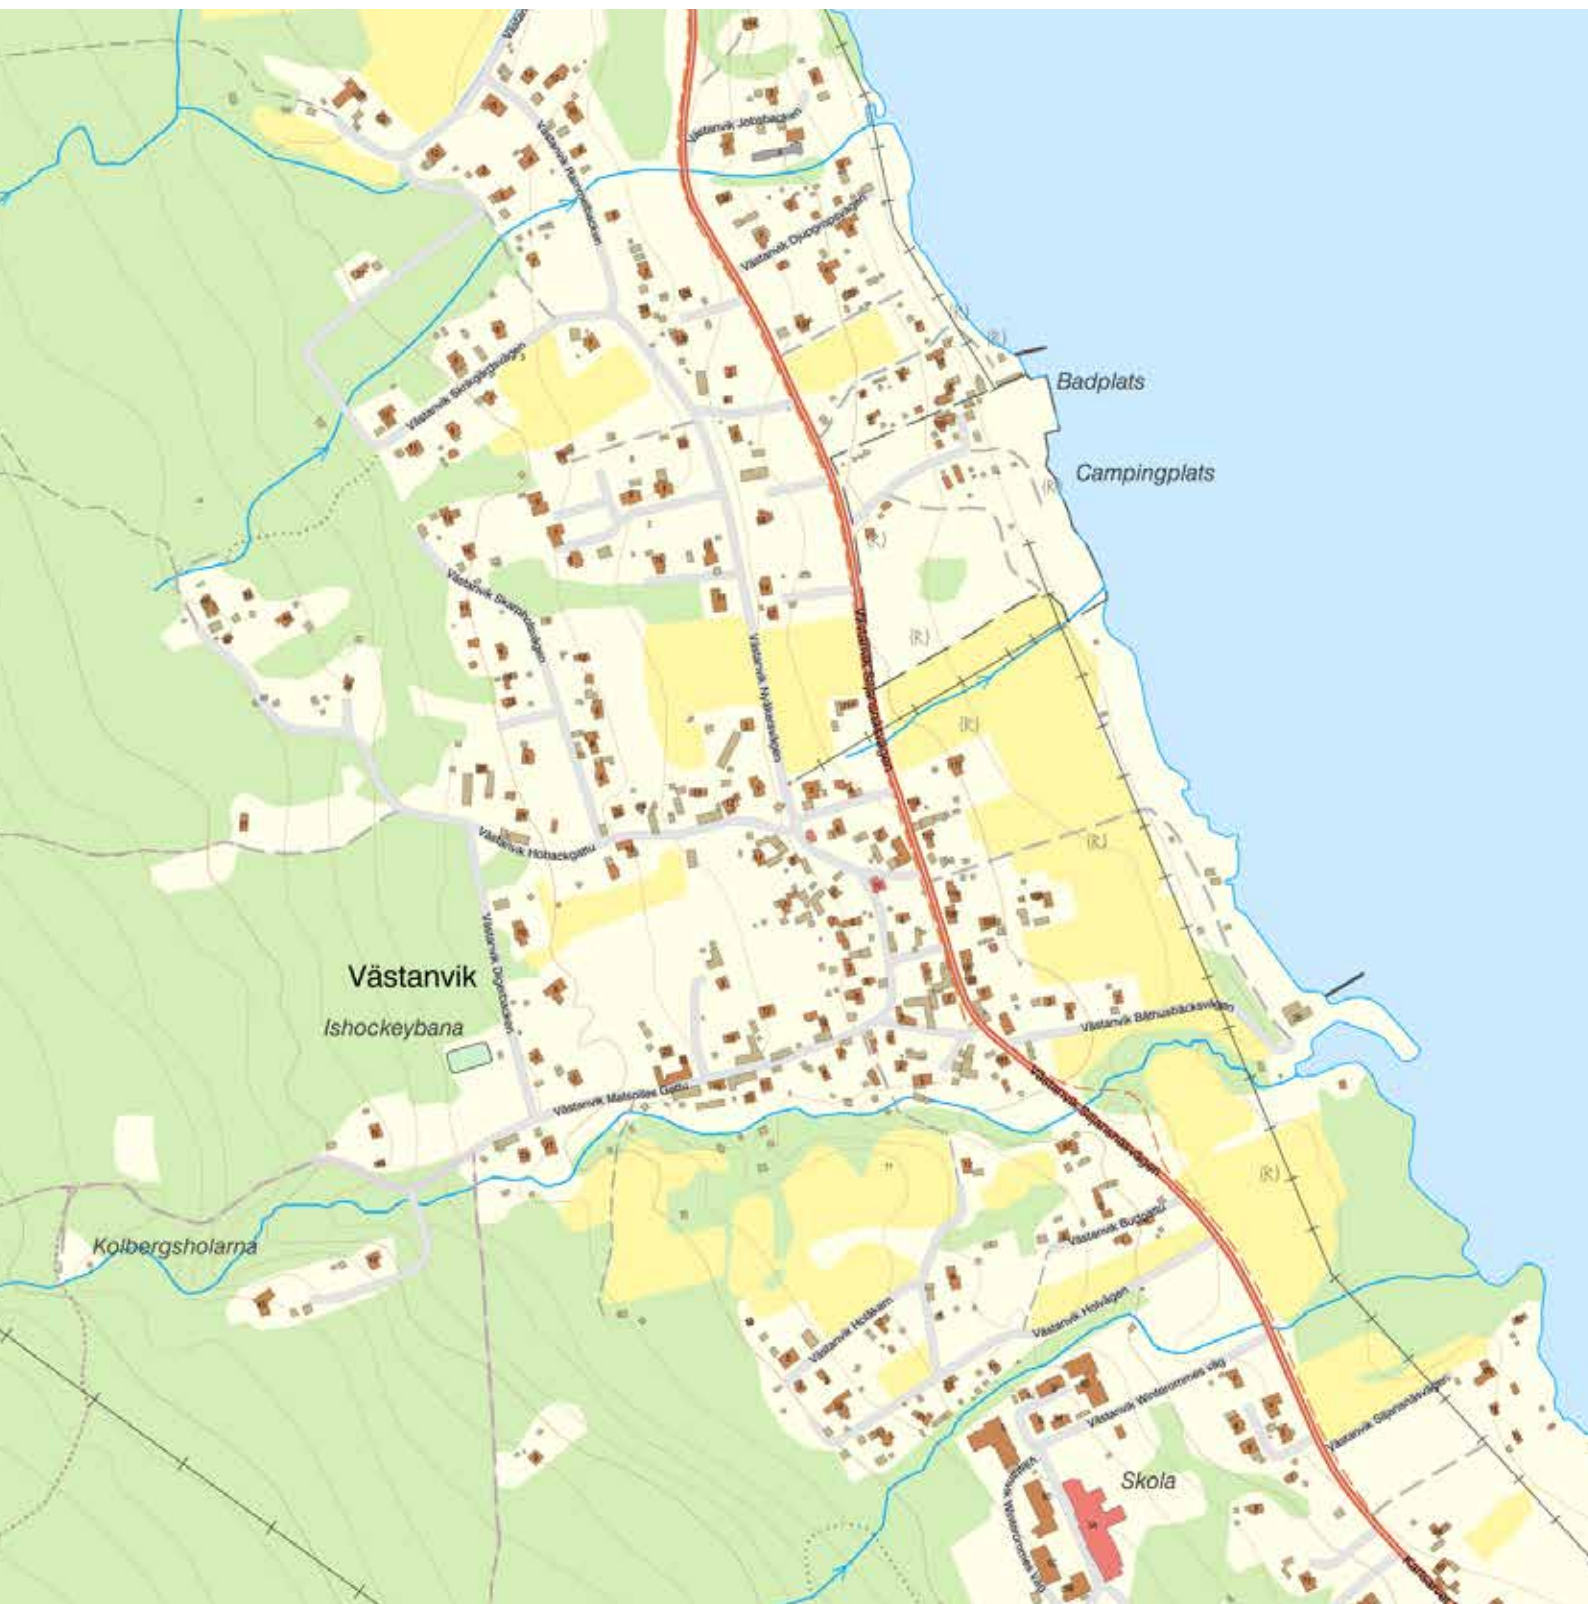
Västanvik med hästskeformad bykärna vid Östervikens strand. Områdena norr och söder om byn har i senare tid bebyggts med bland annat småhus, folkhögskola och en campingplats.

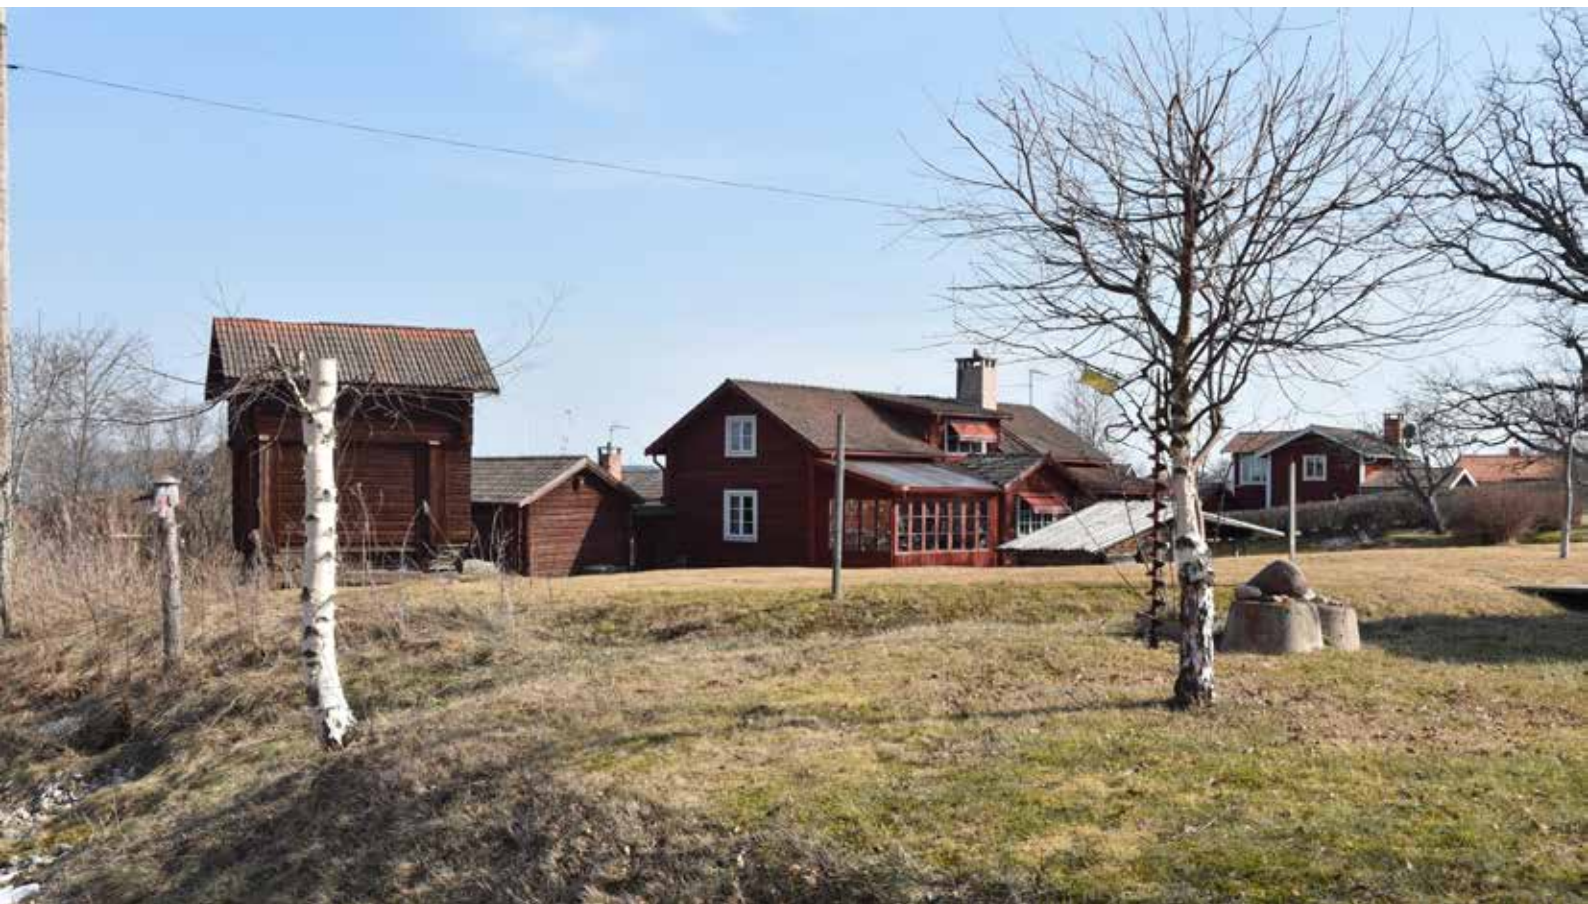
Även om många bostadshus förändrats under 1900-talet finns fortfarande många gårdar med kringbyggd karaktär. Vissa gårdar är kringbyggda i fyrkantsform, vilket är ett älderdomligt karaktärsdrag som härrör från det äldre bondesamhället. Västanvik 50:12.

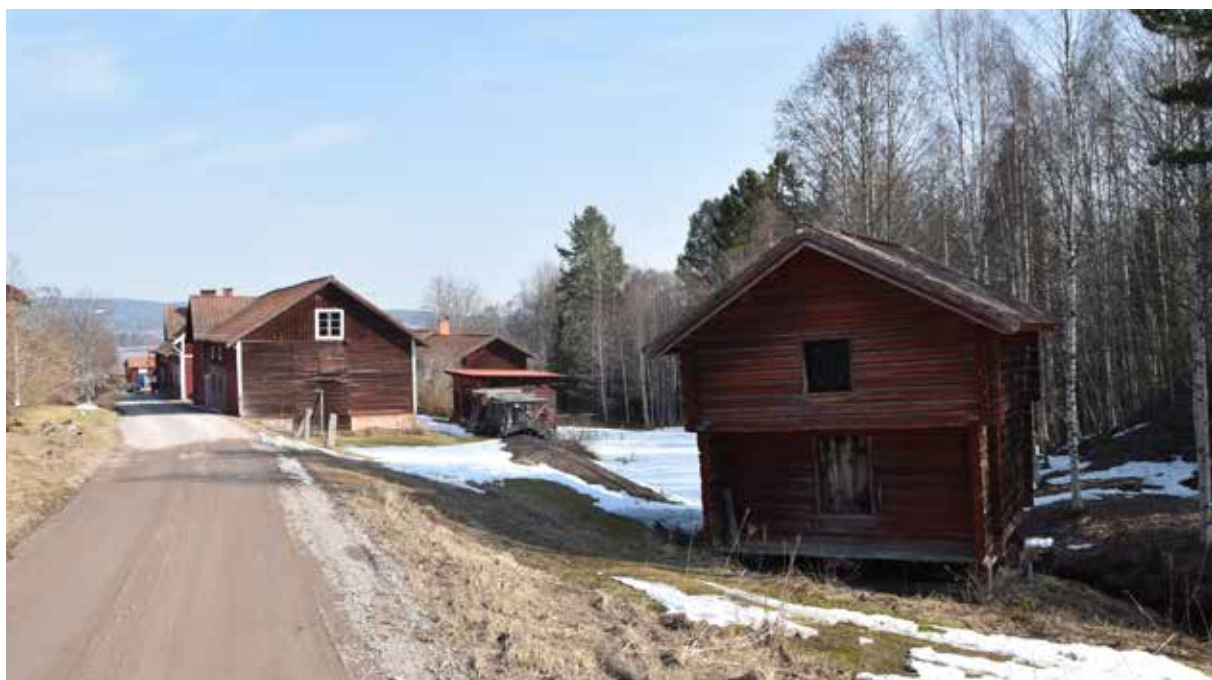
I navinlandskapet vid båtusbäcken (t.h) finns flera äldre ekonomibygnader. Närmast i bilden ett äldre härbre placerat på behörigt avstånd från gårdstunen, smedjorna och torkhusen. Valet av plats hänger samman med skydd mot brand. Västanvik 56:1.

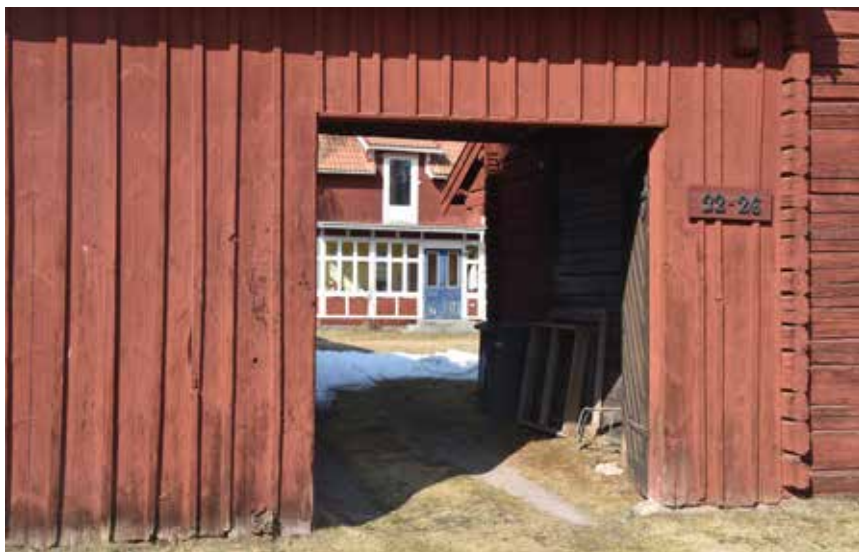
Kilsågad äldre locklistpanel på ett portluder i den äldre byklungans södra del. Västanvik 87:13.

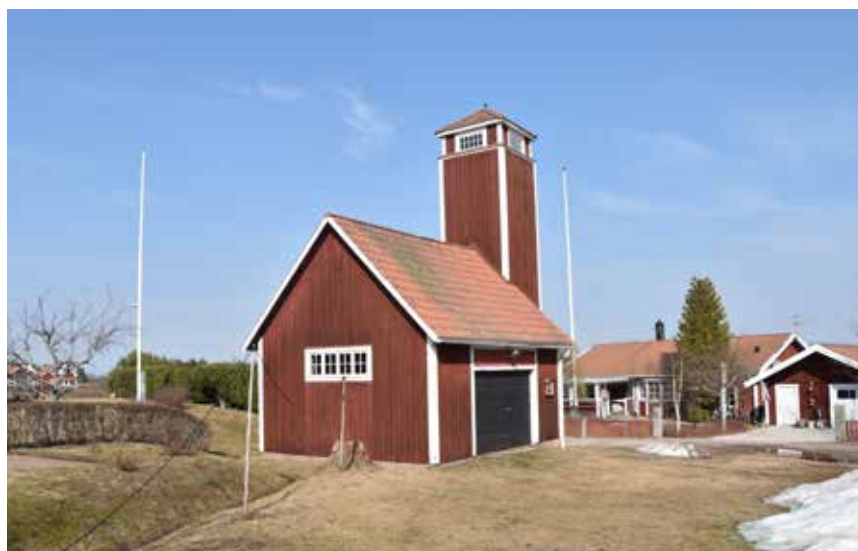
Byns nationalromantiska brandstation med högt slangtorn, röd locklistpanel, små spröjsade fönster och vita detaljer. Västanvik S:15.

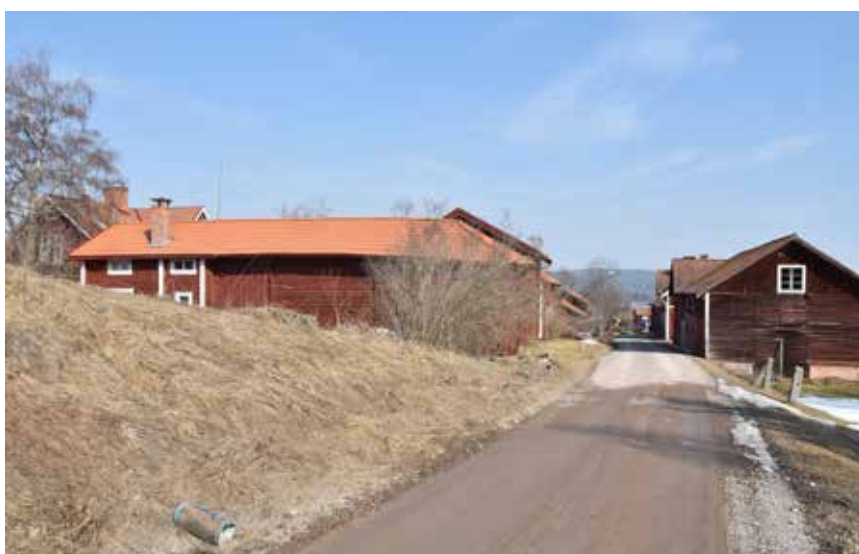
Gård med helt kringbyggd karaktär i byklungans södra delar. Gårdsbilden är älderdomlig men bostadshuset är utbytt mot ett nyare korsplanshus. Västanvik 87:13.

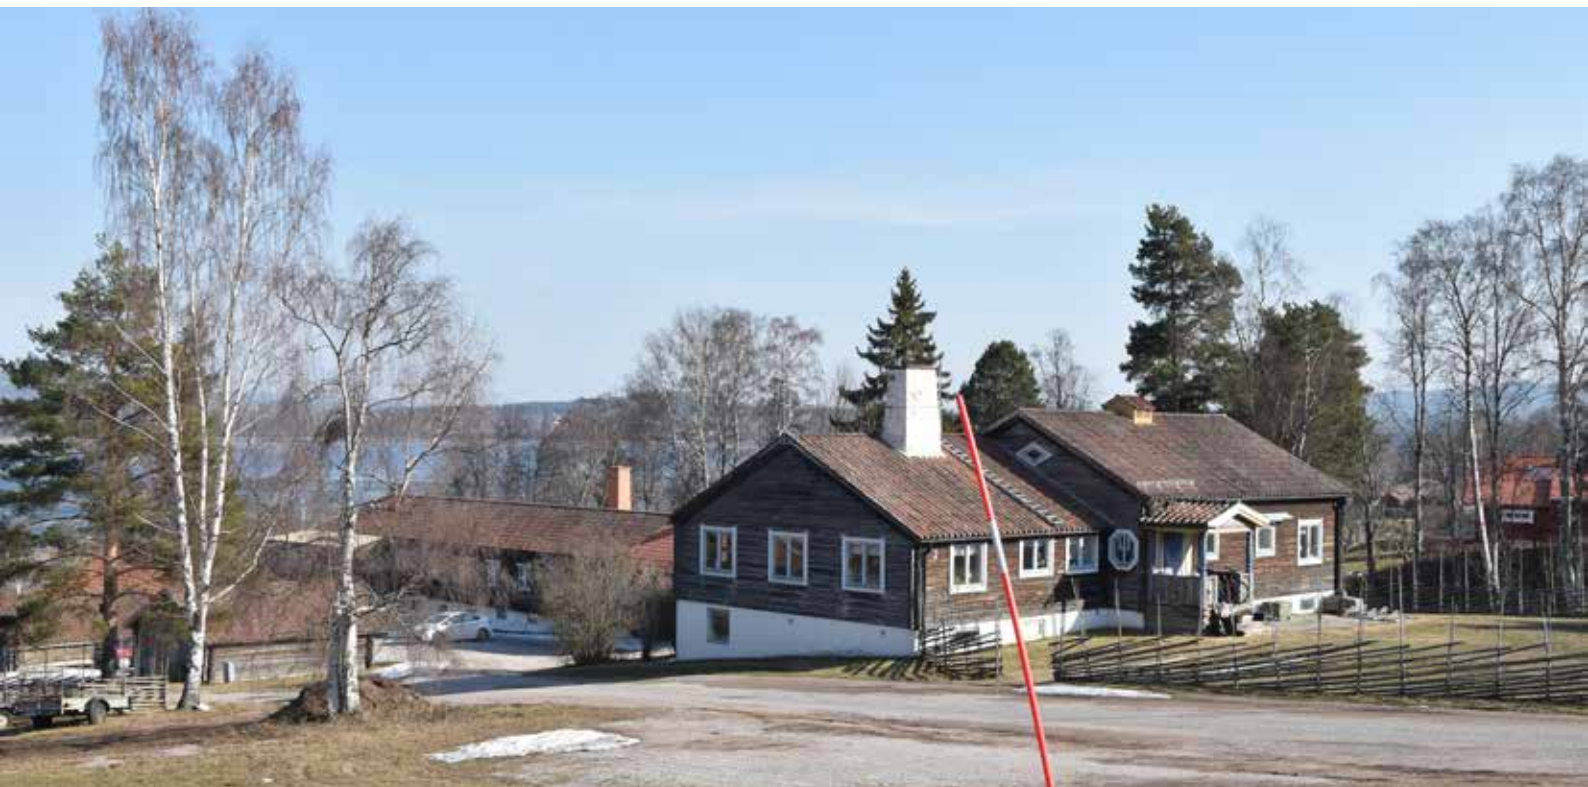
Jobs handtryck med bostadshus ritat av Erik och Tore Alsén. Byggnaderna är i sin helhet mycket värdefulla och bör inte förändras. Västanvik 77:2.

Ett av de tydligaste spåren från de konstnärer som etablerade sig i Västanvik under 1900-talet är Jobs handtryck, med tryckeri och bostadshus i timmer, det senare ritat av Erik och Tore Alsén. Byggnaden är i sin helhet mycket värdefull, bland annat eftersom den kan berätta om konstnärerna i Västanvik under 1900-talet. Därutöver är anläggningens utformning speciell och värdefull eftersom den är modernistisk men återknyter till den äldre timmerhuskulturen genom valet av timmer som byggnadsmaterial. Denna form av lokalt anpassad modernism förekom i Leksand under 1900-talet och berättar om en vilja till att anpassa den moderna kulturen till de lokala förutsättningarna. Även på Leksands folkhögskola finns byggnader som är uppförda i en variant av lokalt anpassad modernism. Även dessa byggnader är värdefulla eftersom de kan berätta om hur 1900-talets byggnadskultur mottogs och anpassades efter lokala förhållanden i Leksand. Jobsboden i norra delen av byn och den angränsande faluröda funkisladan med fönsterband i takfoten är också värdefulla eftersom de återspeglar konstnärslivet i Västanvik under 1900-talet.

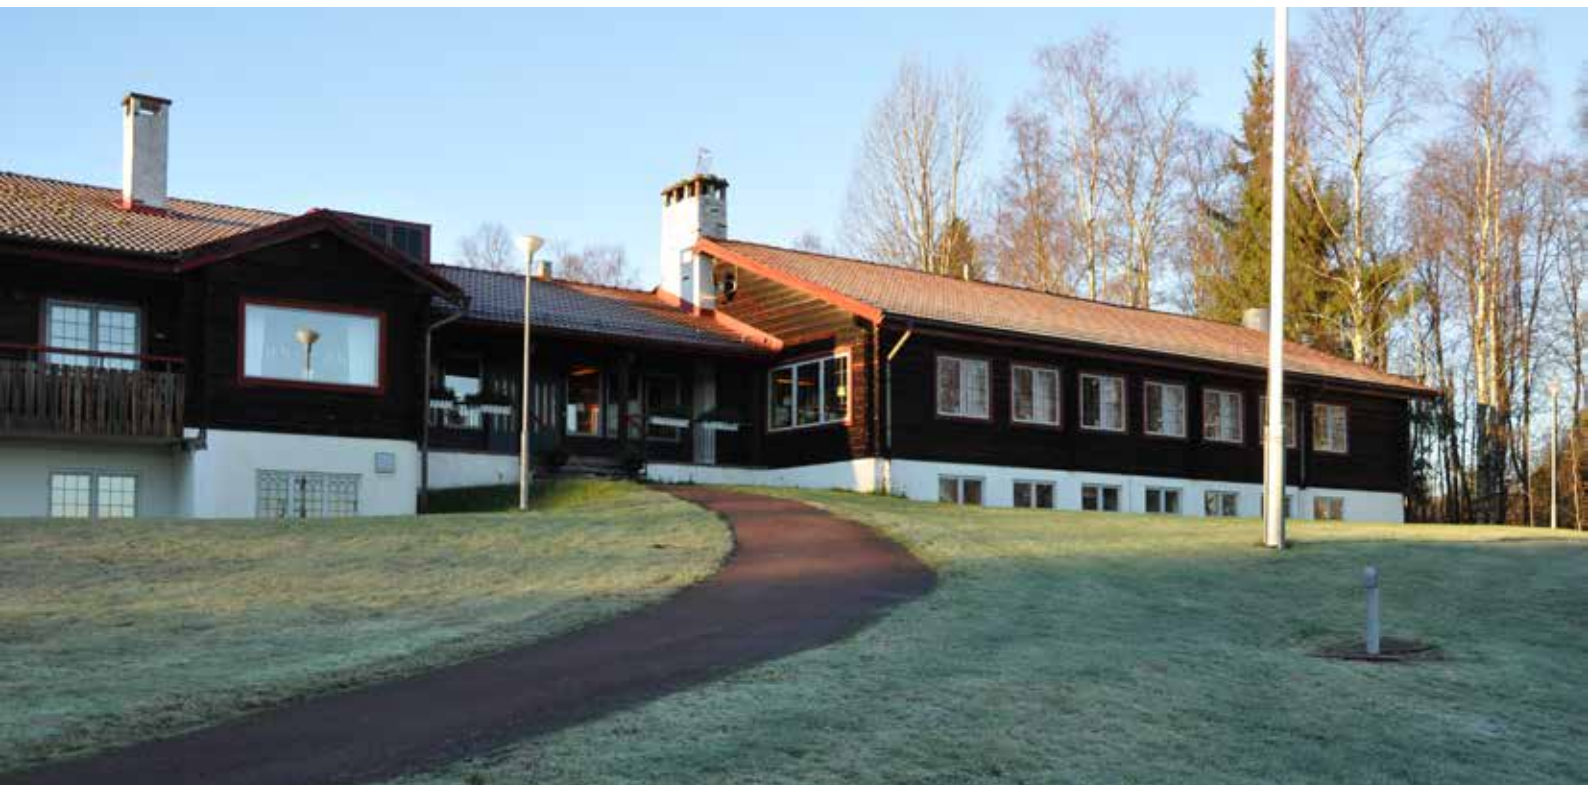
Modernt timmerhus vid Västanviks folkhögskola. Foto: Lars Jönnes, Dalarnas museum. Västanvik 109:20.

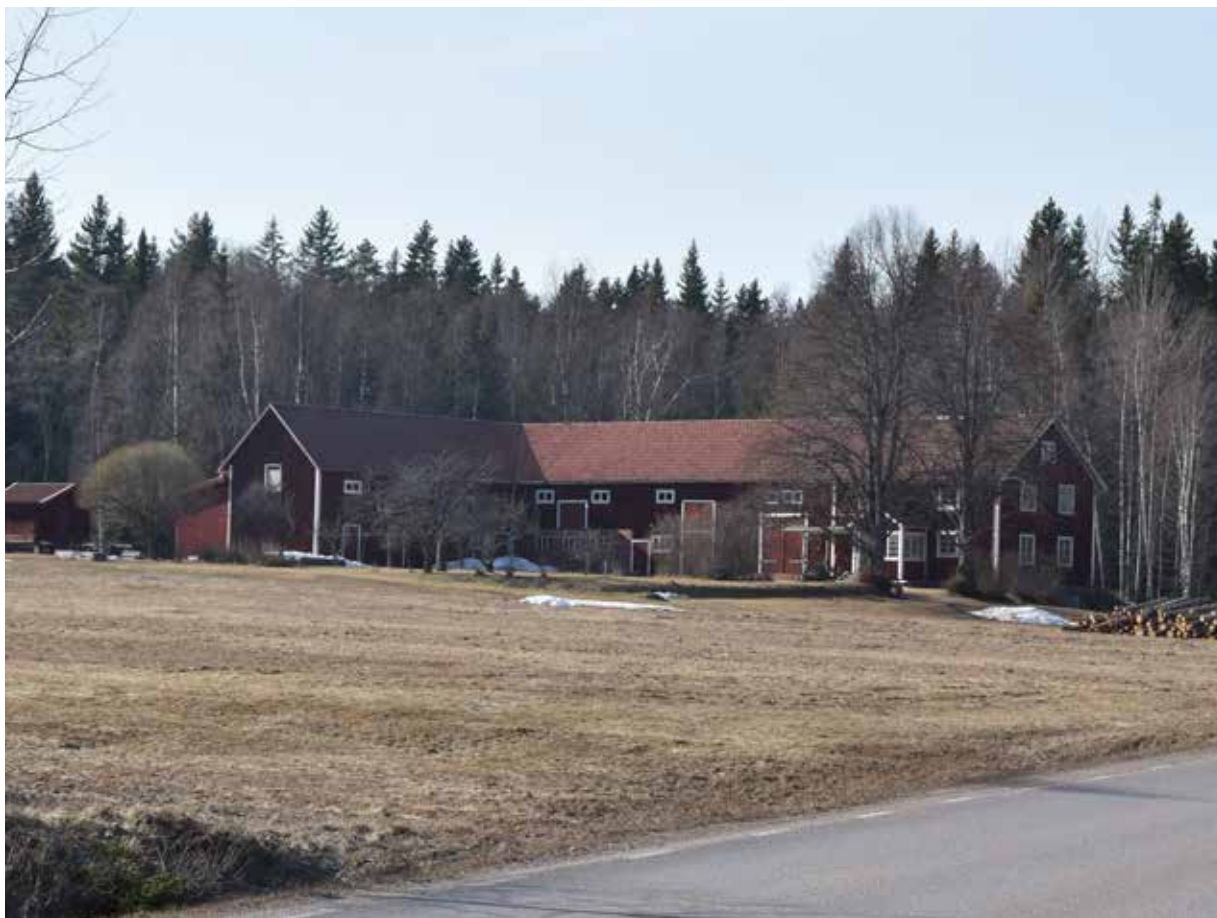
En av de gårdar som tillkommit efter laga skifte i början av 1900-talet. Gården är belägen i byns norra delar. Västanvik III:2.

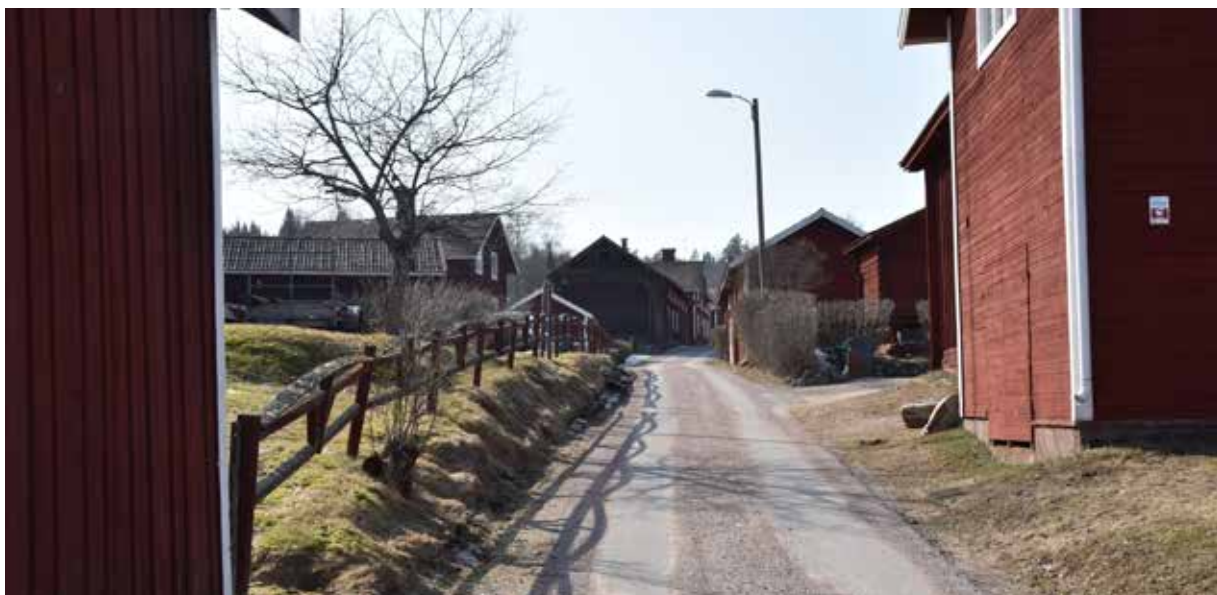
I den södra delen av den äldre byklungan står gårdarna tätt, med bland annat ekonomibygnader nära byvägen. Många gårdar har fortfarande kringbyggd och sluten karaktär, med bevarade äldre ekonomibygnader så som härbren.

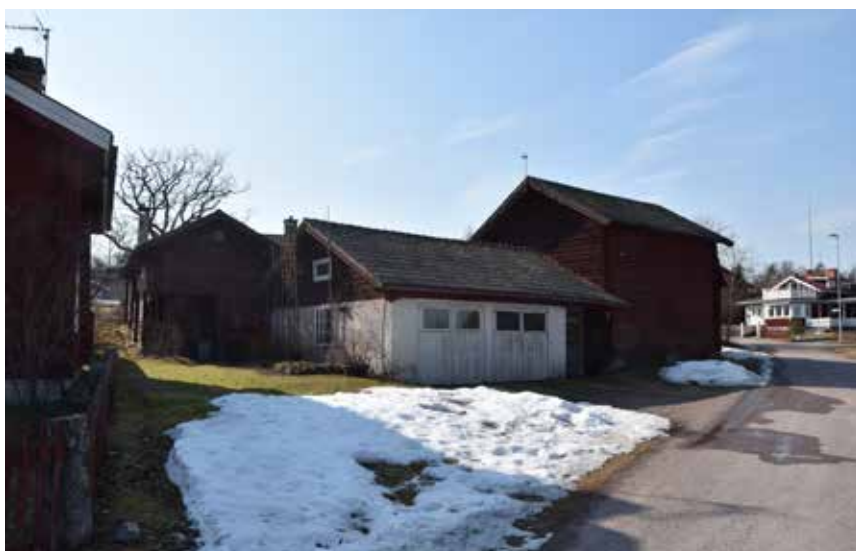
Många gårdar har fortfarande kringbyggd karaktär och fyrkantsform, vilket är särskilt värdefullt. Västanvik 50:12.

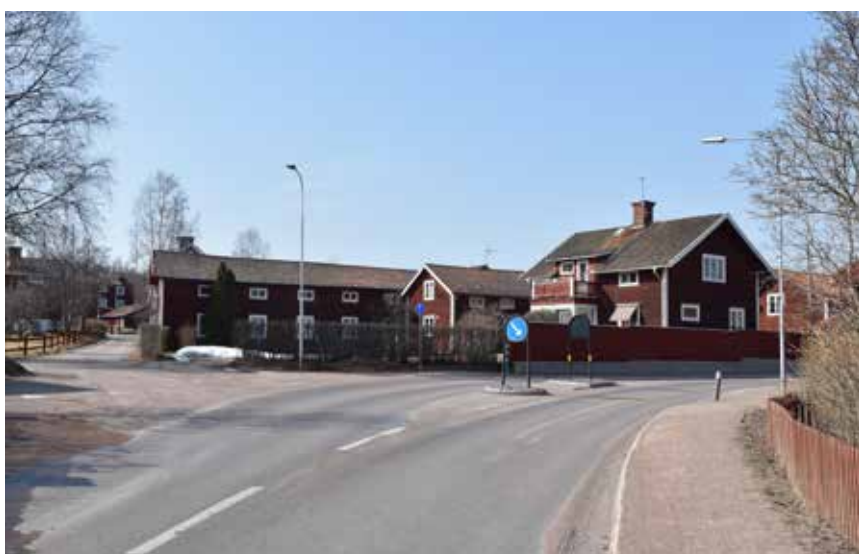
I vissa delar av byn är gårdarna utglesade och äldre eknomibyggnader ersatta av större längor från och med slutet av 1800-talet. Västanvik 69:2.

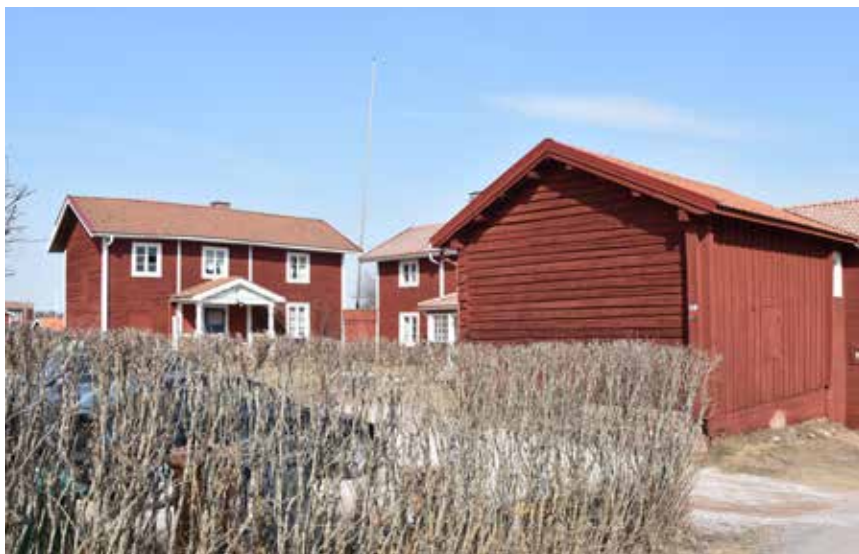
Alla byggnader i byn är rödfärgade och många bostadshus har vita detaljer så som fönsterfoder, vindskivor och knutbrädor. Västanvik 52:1.

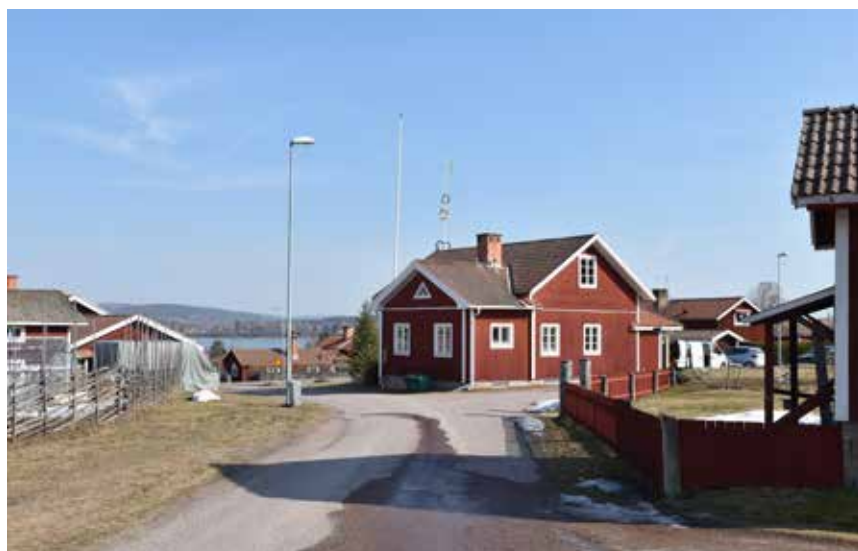
Bystuga som tidigare var byskola. Invid ett av de tre bytorgen. Karlsarvet 15:1.

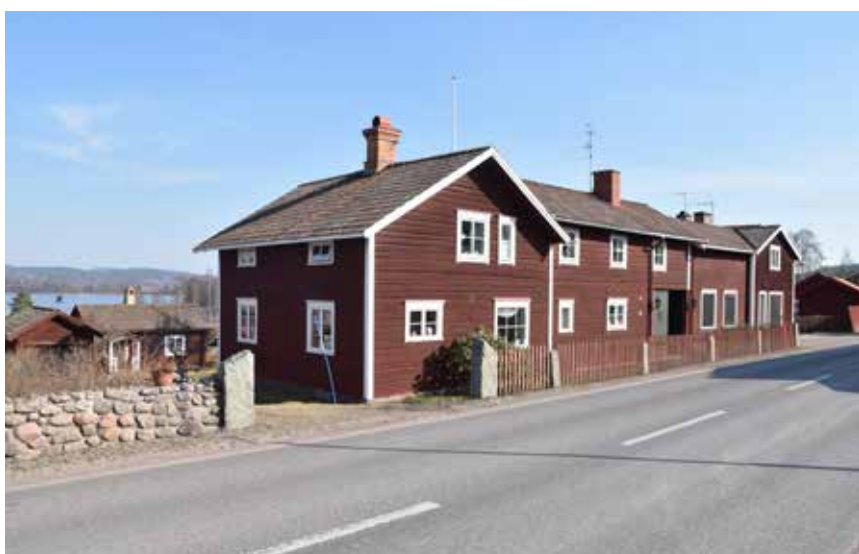
Vid landsvägen som löper genom den gamla bykärnan finns gårdar som haft koppling till turismen i Västanvik under 1900-talet. Västanvik 105:2.

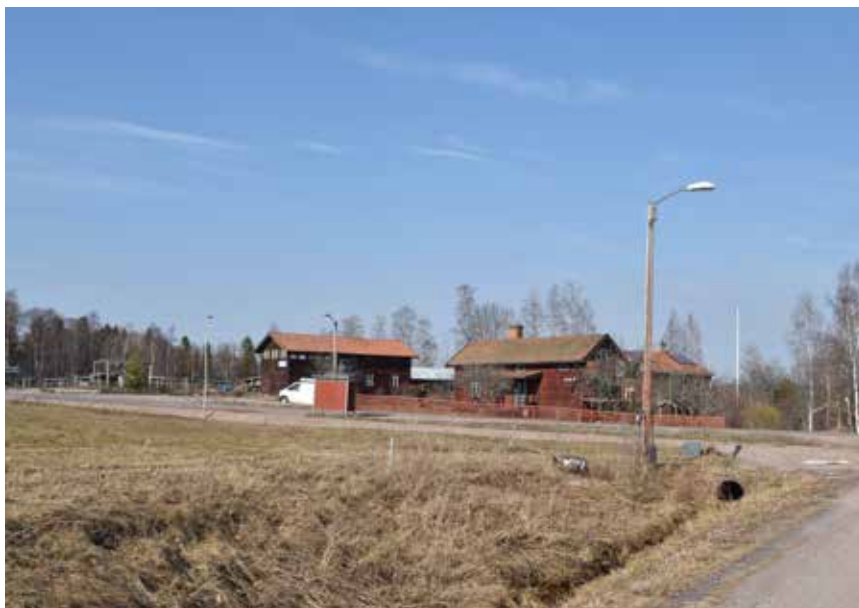
Jobsboden med tillhörande funkislada. Byggnaderna är värdefulla på grund av sin anknytning till de konstnärer som levde och verkade under 1900-talet i Västanvik. Västanvik 57:5.

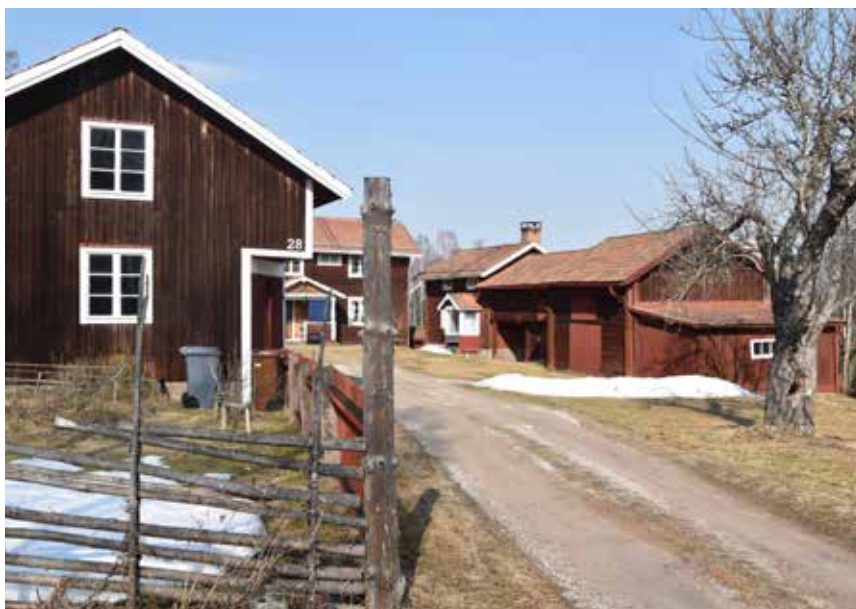
Kringbyggt gårdstun med delvis välbevarad äldre enkelstuga. Var varsam med den kringbyggda karaktären och undvik att ta bort byggnader från gårdstunen. Västanvik 63:1.

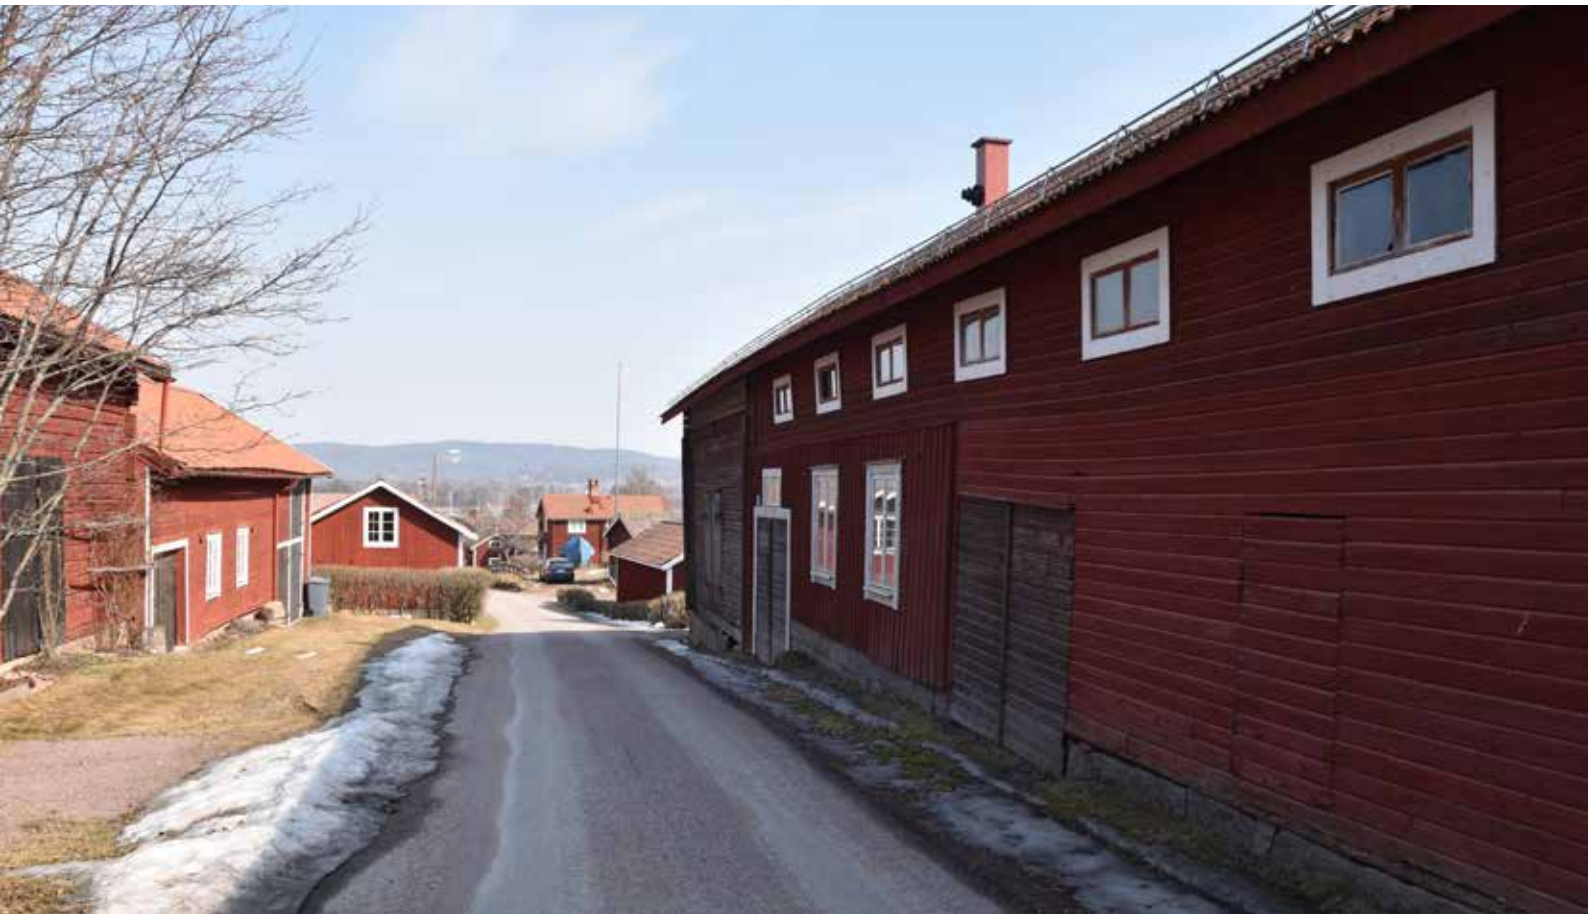
Karaktäristiskt slutet bygaturum där flera ålderdomliga timmerbyggnader bildar en slutenhet som är typisk för äldre byar. Byggnaderna kan även berätta om timmerhuskulturens olika byggnader och bedöms därför besitta särskilt kulturvärde. Västanvik 51:5.

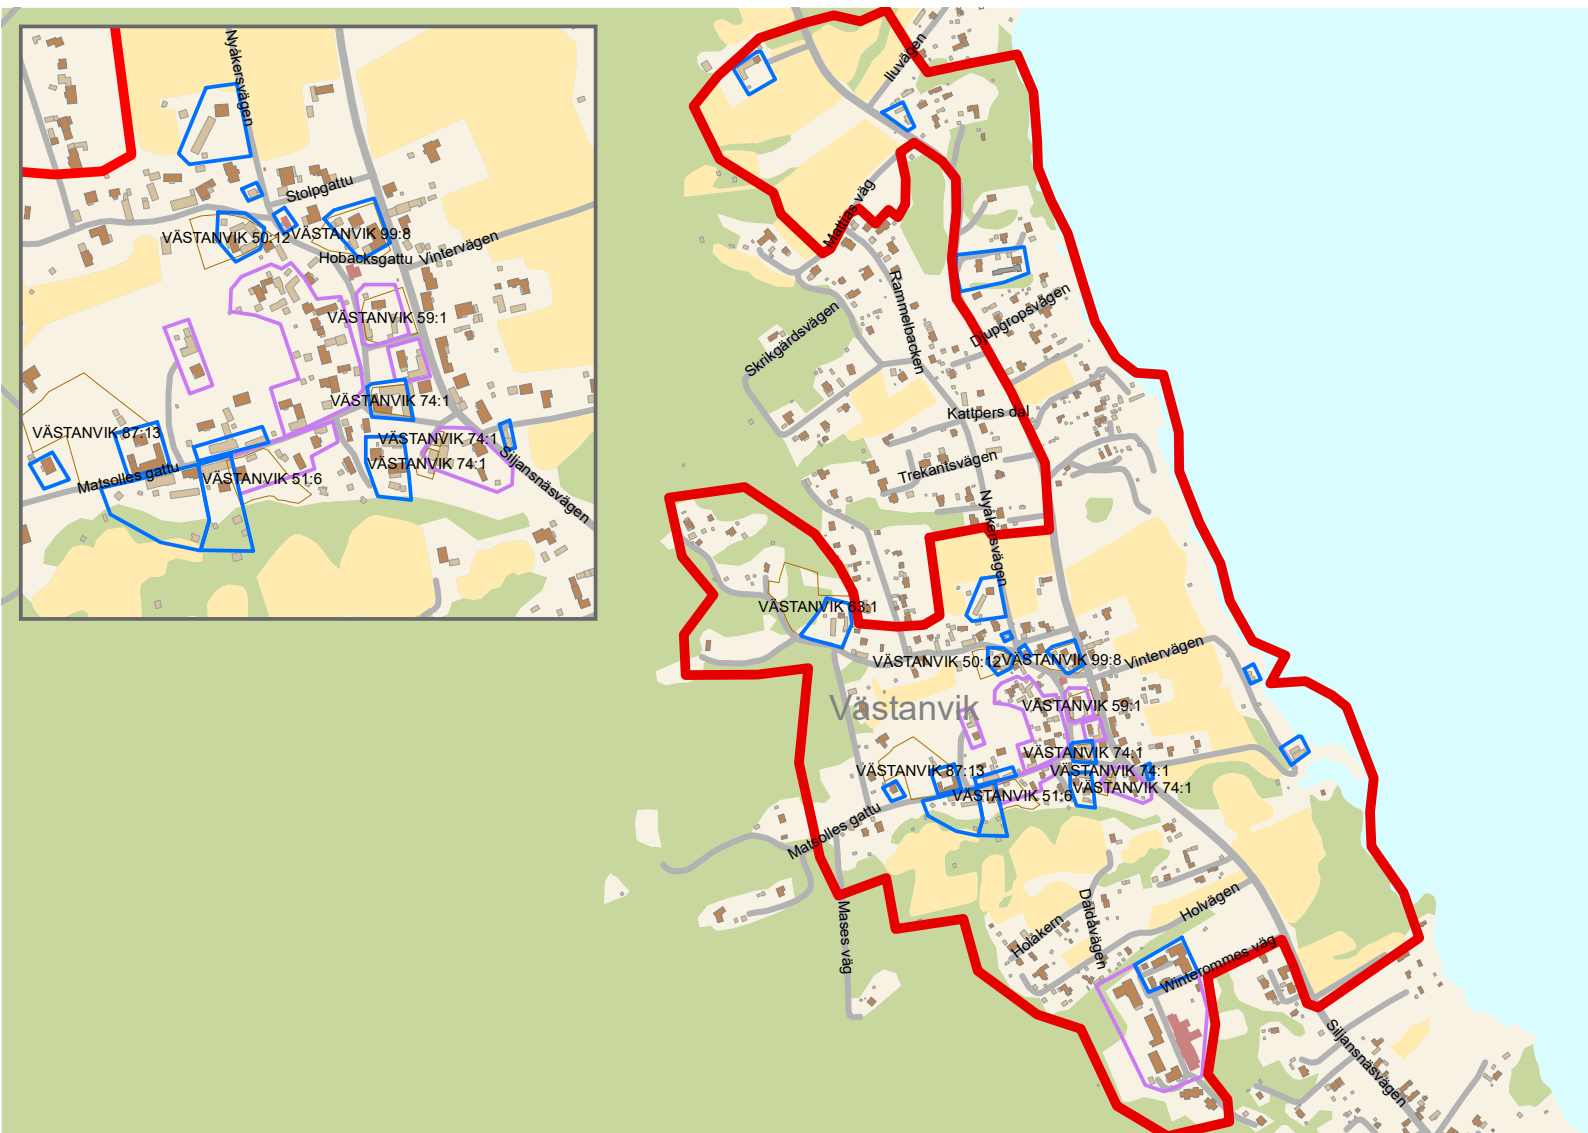
Värdekartan redovisar en klassificering av miljöer och bebyggelse enligt följande: **Röda områden** markerar större landskapsavsnitt och bebyggelseområden med kulturvärden eller mycket höga kulturvärden. Värdebärande egenskaper inom dessa områden kan exempelvis vara byggnaders färgsättning, skala och form, sammanhållen byggnadshöjd eller jordbrukslandskapets öppna och hävdade karaktär.

Lila områden markerar gårdar, byggnader, odlings- eller betesmark och bebyggelseområden som bedöms ha kulturvärden.

Blå områden markerar gårdar, byggnader, odlings- eller betesmark och bebyggelseområden som bedöms ha särskilt kulturvärde.

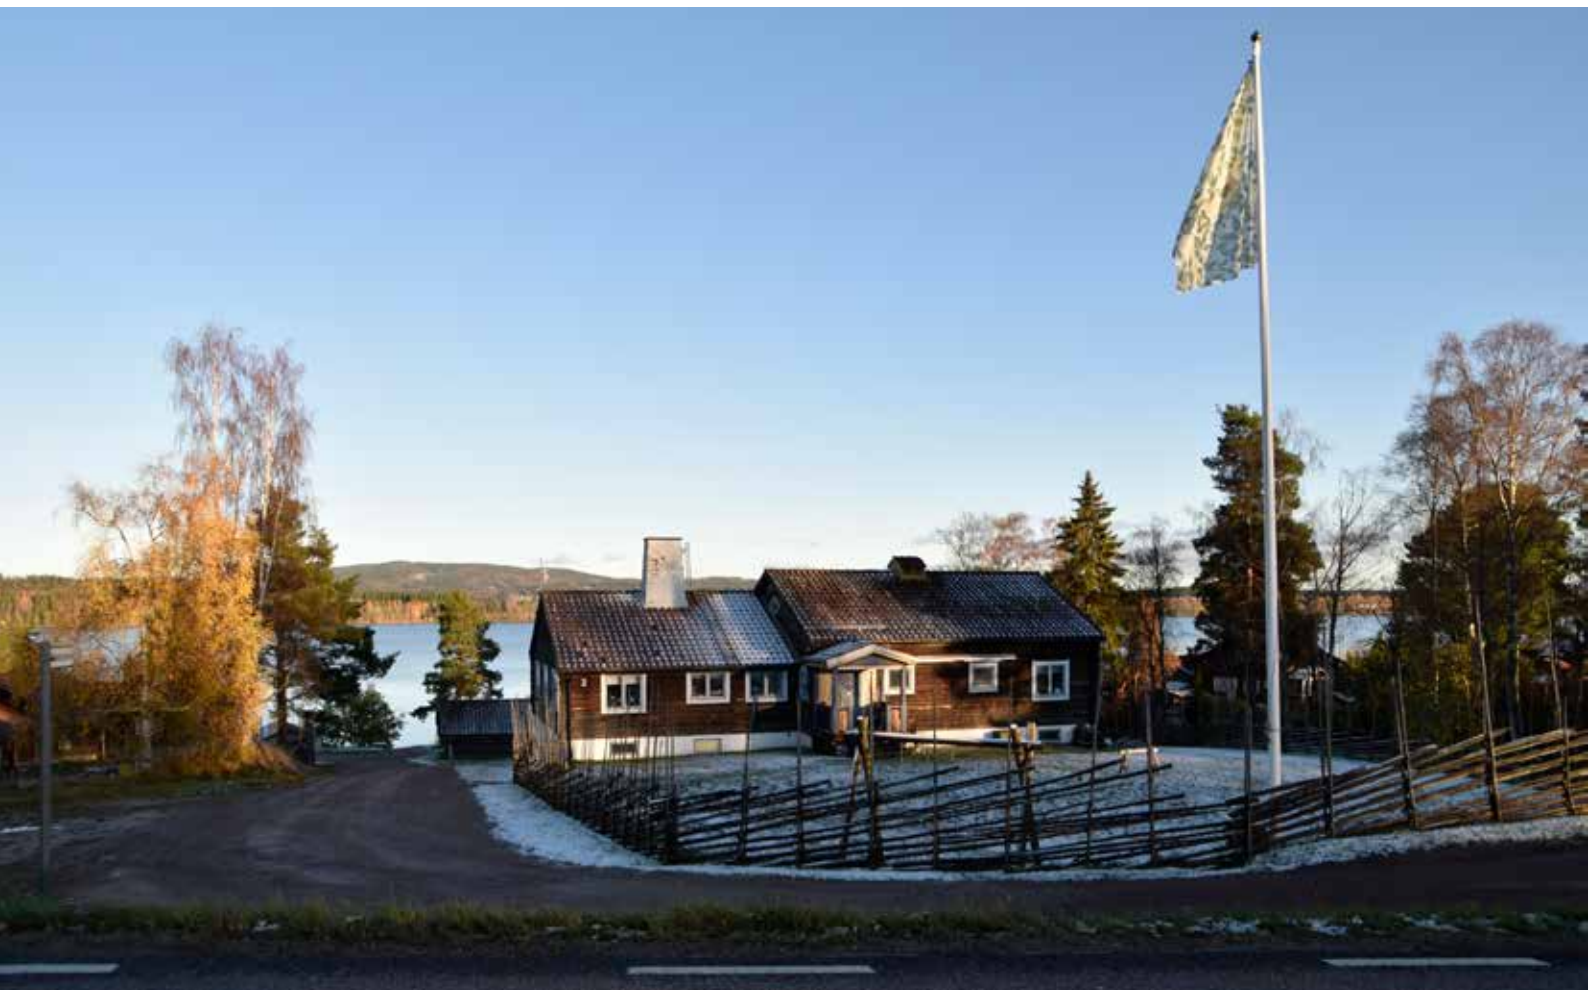
Bostadshuset på Jobs Handtryck av Erik och Tore Alsén. Huset är uppfört som en hybrid mellan Leksandsbygdens timmerhuskultur och funktionalismens uttryck, vilket är mycket anmärkningsvärt. Jobs Handtryck bedöms i sin helhet ha särskilt kulturvärde. Västanvik 77:2.
